Rapport de mission de repérage des matériaux et produits contenant de l'amiante avant réalisation de travaux

64 AVENUE NORMANDIE NIEMEN APPT 204

77270 VILLEPARISIS

RAPPORT N° :	OPH77 38LAP0204	Date d'émission du rapport :	13/07/2017
Le repérage a été réalisé le :	29/06/2017	Accompagnateur :	
Par :	Tristan BRUNIOT	Laboratoire d'Analyses :	ITGA
N° certificat de qualification :	CPDI 3541	Adresse laboratoire :	3 RUE ARMAND HERPIN LACROIX - CS 46537 35065 RENNES CEDEX
Date d'obtention :	06/08/2015	Numéro d'accréditation :	1-5967
Le présent rapport est établi par une personne dont les compétences sont certifiées par :	I.CERT Parc Edonia - Bâtiment G - Rue de la Terre Victoria - 35760 SAINT-GREGOIRE	Organisme d'assurance professionnelle :	ALLIANZ
		Adresse assurance :	Direction Opérations Entreprises 5C Esplanade Charles de Gaulle 33081 BORDEAUX CEDEX
		N° de contrat d'assurance :	55897385
		Date de validité :	31/12/2017

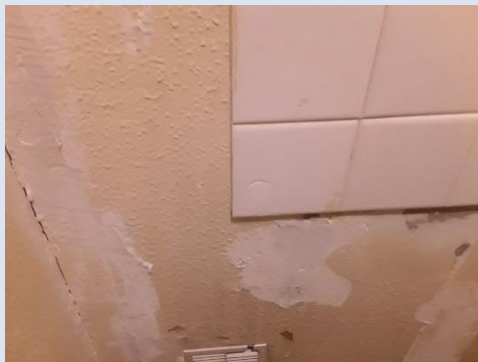
EMPLACEMENT

PRELEVEMENT : 38LAP0204P003		
NOM DU CLIENT	NUMERO DU DOSSIER	PIECE OU LOCAL
OPH77	38LAP0204 29/06/2017	Débarras
MATERIAU	DATE DE PRELEVEMENT	NOM DE L'OPERATEUR
Colle beige + carrelage	29/06/2017	BRUNOT Tristan
LOCALISATION		RESULTAT
Mur A		Amiante non détecté

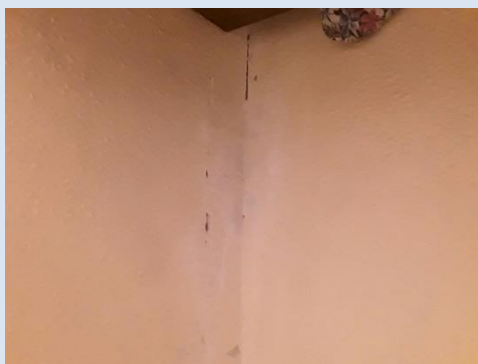
EMPLACEMENT

PRELEVEMENT : 38LAP0204P004		
NOM DU CLIENT	NUMERO DU DOSSIER	PIECE OU LOCAL
OPH77	38LAP0204 29/06/2017	Débarras
MATERIAU	DATE DE PRELEVEMENT	NOM DE L'OPERATEUR
Enduit blanc en vrac non séparable + peinture non séparable + matériau gris en vrac non séparable	29/06/2017	BRUNOT Tristan
LOCALISATION		RESULTAT
Mur B		Amiante non détecté

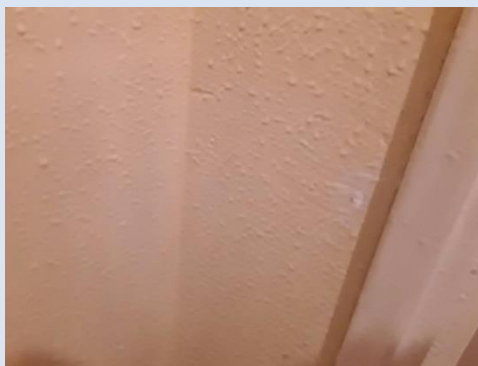
EMPLACEMENT

PRELEVEMENT : 38LAP0204P005		
NOM DU CLIENT	NUMERO DU DOSSIER	PIECE OU LOCAL
OPH77	38LAP0204 29/06/2017	Débarras
MATERIAU	DATE DE PRELEVEMENT	NOM DE L'OPERATEUR
Enduit plâtreux blanc en vrac + peinture non séparable + carton en vrac non séparable	29/06/2017	BRUNOT Tristan
LOCALISATION	RESULTAT	
Mur D	Amiante non détecté

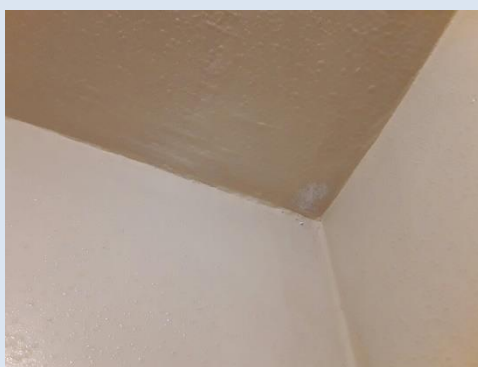
EMPLACEMENT

PRELEVEMENT : 38LAP0204P006		
NOM DU CLIENT	NUMERO DU DOSSIER	PIECE OU LOCAL
OPH77	38LAP0204 29/06/2017	Débarras
MATERIAU	DATE DE PRELEVEMENT	NOM DE L'OPERATEUR
Enduit plâtreux blanc en vrac + peinture non séparable	29/06/2017	BRUNOT Tristan
LOCALISATION	RESULTAT	
Plafonds	Amiante non détecté
