Rapport de mission de repérage des matériaux et produits contenant de l'amiante avant réalisation de travaux

R. 4412-97 modifié par le décret 2012-639 du 4 mai 2012
Norme NF X 46-020

48 AV NORMANDIE NIEME APPT 202

77270 VILLEPARISIS

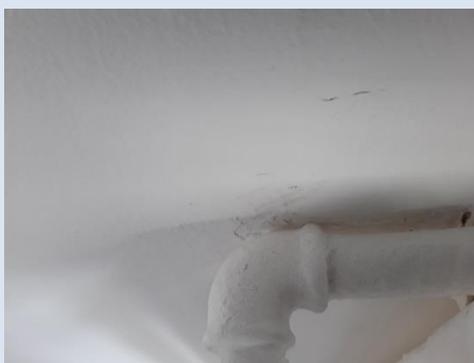
EMPLACEMENT

PRELEVEMENT : 38LAJ0202P001		
NOM DU CLIENT	NUMERO DU DOSSIER	PIECE OU LOCAL
OPH77	38LAJ0202 24/08/2017	Cuisine
MATERIAU	DATE DE PRELEVEMENT	NOM DE L'OPERATEUR
Enduit plâtreux blanc en vrac + peintures multiples non séparable	24/08/2017	BOUDLAL Mohamed
LOCALISATION	RESULTAT	
Mur A	Amiante non détecté

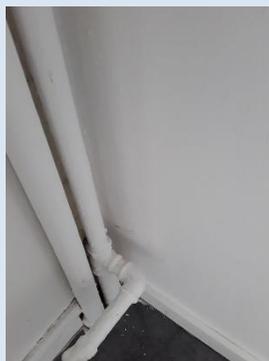
EMPLACEMENT

PRELEVEMENT : 38LAJ0202P002		
NOM DU CLIENT	NUMERO DU DOSSIER	PIECE OU LOCAL
OPH77	38LAJ0202 24/08/2017	Cuisine
MATERIAU	DATE DE PRELEVEMENT	NOM DE L'OPERATEUR
Enduit plâtreux blanc en vrac + peintures multiples non séparable	24/08/2017	BOUDLAL Mohamed
LOCALISATION	RESULTAT	
Mur B	Amiante non détecté

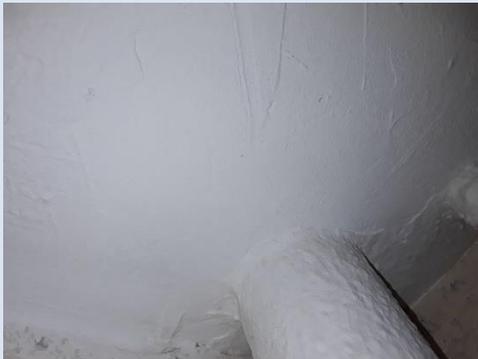
PRELEVEMENT : 38LAJ0202P003		
NOM DU CLIENT	NUMERO DU DOSSIER	PIECE OU LOCAL
OPH77	38LAJ0202 24/08/2017	Cuisine
MATERIAU	DATE DE PRELEVEMENT	NOM DE L'OPERATEUR
Enduit plâtreux blanc en vrac + peinture non séparable	24/08/2017	BOUDLAL Mohamed
LOCALISATION	RESULTAT	
Plafond	Amiante non détecté	
EMPLACEMENT
