Rapport de repérage des matériaux et produits contenant de l'amiante avant réalisation de travaux dans un immeuble bâti

4
48, Avenue Normandie Niemen - Logement 4
ESC AJ
77270 VILLEPARISIS

Référence du dossier : Diffus OPH77

38LAJ0404 16/09/2020 - 03:09

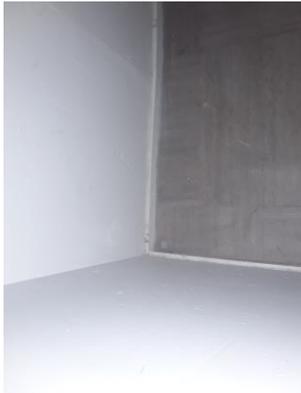
Identification : P010 (Fr1)
Pièce et étage : Débarras R+4
Localisation : Sol
Parties d'ouvrages ou de composants : Revêtements de sols (Sous-couches (carton, feutre, -) des revêtements souples)
Descriptif Laboratoire : Colle polymère jaune avec poussières non séparable + ragréage gris + couche beige en vrac non séparable
Résultat (justification) : Amiante non détectée (RESULTAT ANALYSE)

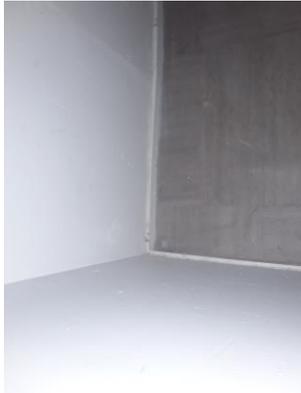
Identification : P010 (Fr2)
Pièce et étage : Débarras R+4
Localisation : Sol
Parties d'ouvrages ou de composants : Revêtements de sols (Sous-couches (carton, feutre, -) des revêtements souples)
Descriptif Laboratoire : Revêtement souple beige
Résultat (justification) : Amiante non détectée (RESULTAT ANALYSE)

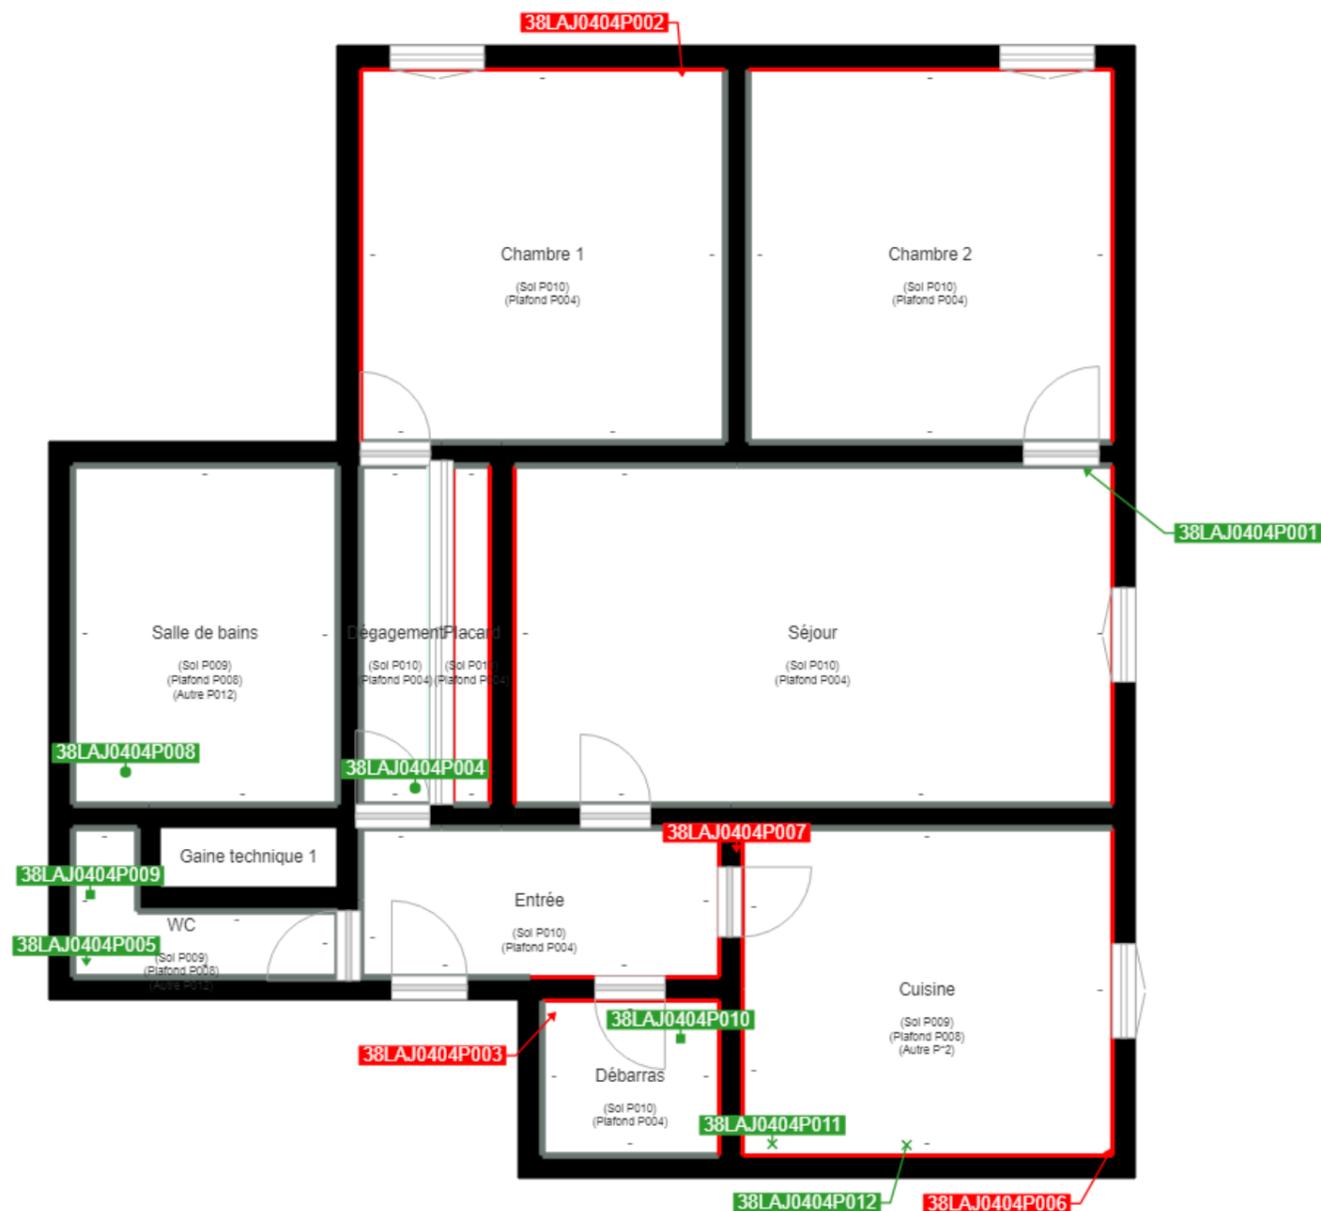
Légende des prélèvements :
