Rapport de repérage des matériaux et produits contenant de l'amiante avant réalisation de travaux dans un immeuble bâti

50, Avenue de Normandie Niemen - Logement 1
ESC AK
77270 VILLEPARISIS

38LAK0401 18/09/2020 - 05:00

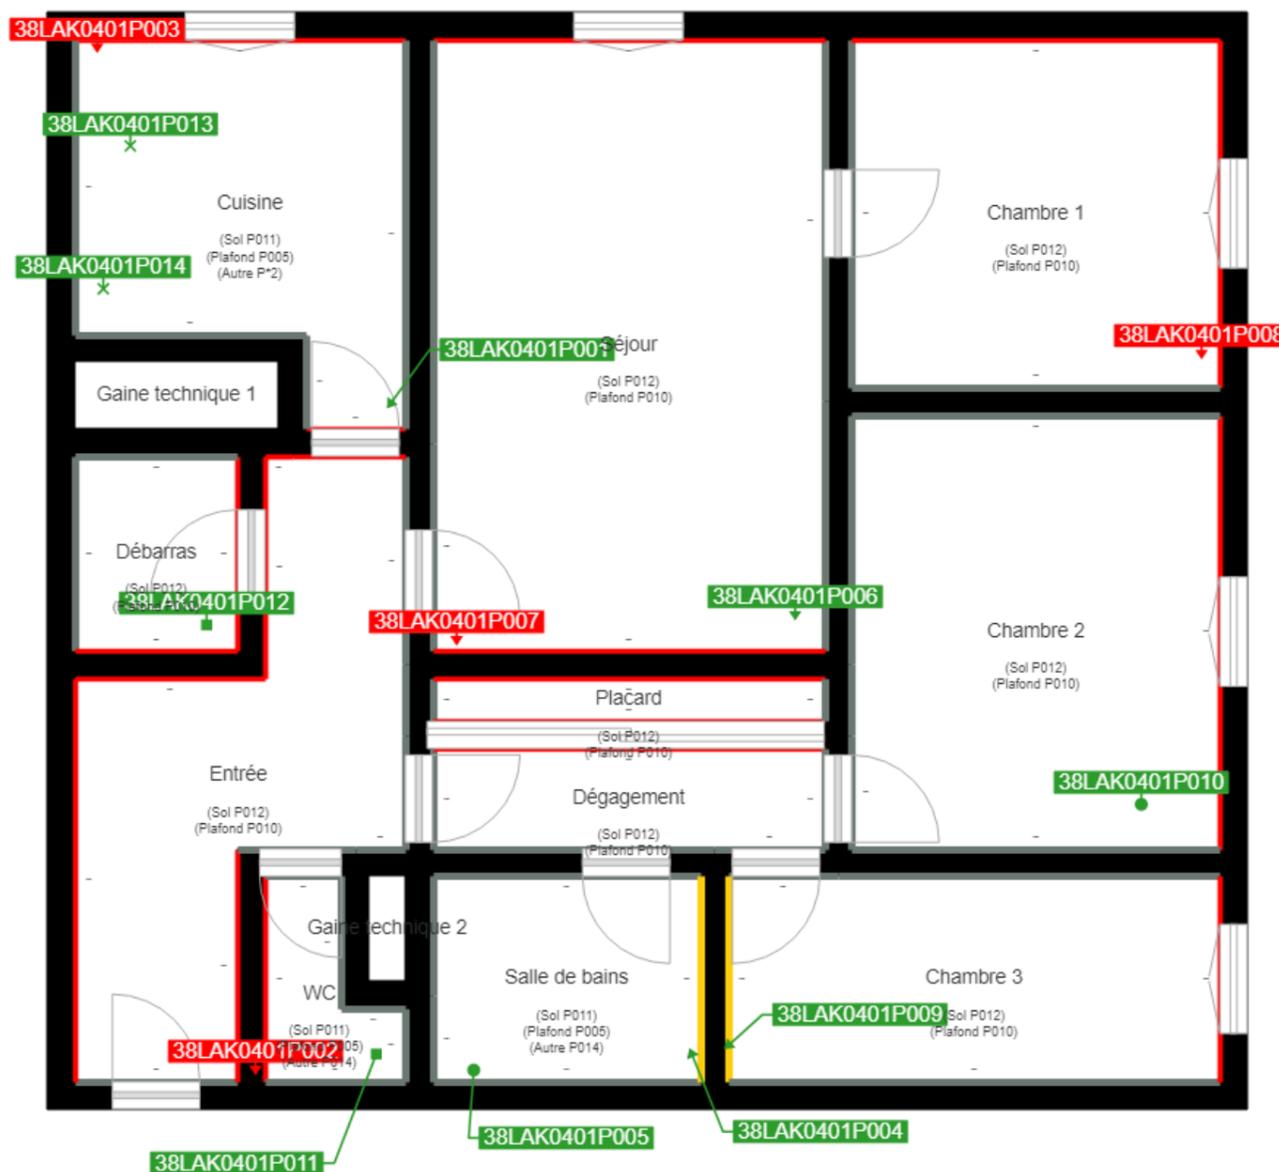
Légende des prélèvements :

- Prélèvement de sol amianté
- Prélèvement de sol non amianté
- Prélèvement de plafond amianté
- Prélèvement de plafond non amianté
- Prélèvement de mur amianté
- Prélèvement de mur non amianté
- Autre type de prélèvement amianté
- Autre type de prélèvement non amianté
- Sols amiantés
- Plafonds amiantés
- Sols et plafonds amiantés
