Rapport de repérage des matériaux et produits contenant de l'amiante avant relocation d'un bien

Numéro de dossier : **RAAT_38LAB0004**
Date du repérage : **12/11/2021**

Adresse	Rue : 37 Avenue Normandie Niemen (38LAB0004) Bât., escalier, niveau, appartement n°, lot n° : Bat. 37; Esc. 37; Etage RDC; Porte 0004 Lot numéro 38LAB0004, Code postal, ville :.. 77270 VILLEPARISIS
Périmètre de repérage : Ensemble du logement
Type de logement : Appartement
Fonction principale du bâtiment : Habitation (partie privative d'immeuble)
Date de construction : NC

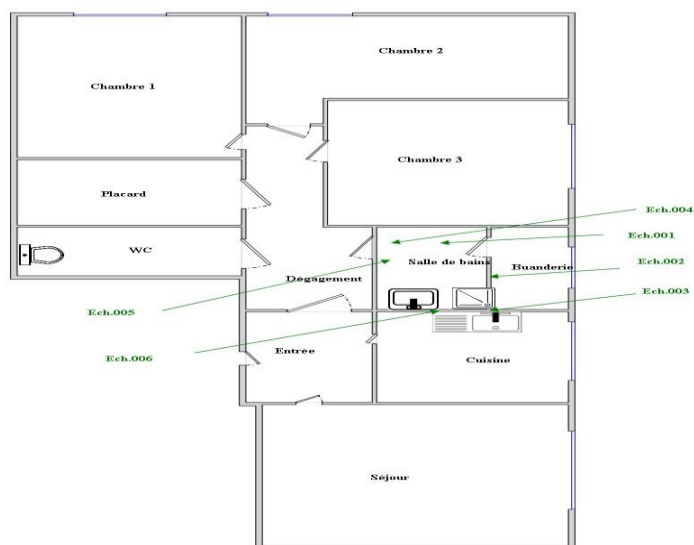
7.1 - Annexe - Schéma de repérage

Planche (croquis) de repérage technique effectué par le cabinet : ARC SAS - SOCOBAT EXPERTISES, auteur : MARTIN Olivier
Dossier n° RAAT_38LAB0004 du 24/11/2021
Adresse du bien : 37 Avenue Normandie Niemen (38LAB0004) 77270 VILLEPARISIS
