**Rapport de repérage des matériaux et produits contenant de l'amiante  
avant relocation d'un bien**

Numéro de dossier : **RAAT\_38LAK0403**  
Date du repérage : **30/09/2021**

Adresse	Rue : ..... <b>50 Avenue Normandie Niemen (38LAK0403)</b> Bât., escalier, niveau, appartement n°, lot n° : <b>Bat. 50; Esc. 50; Etage 4; Porte 0403 Lot numéro 38LAK0403,</b> Code postal, ville : . <b>77270 VILLEPARISIS</b>
Périmètre de repérage :	..... <b>Ensemble du logement</b>
Type de logement :	..... <b>Appartement</b>
Fonction principale du bâtiment :	..... <b>Habitation (partie privative d'immeuble)</b>
Date de construction :	..... <b>NC</b>

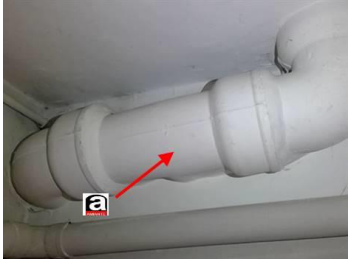
Localisation	Identifiant + Description	Conclusion (justification)	Etat de conservation** et préconisations*	Photo
Placard	<p><u>Identifiant:</u> Mat.001  <u>Description:</u> Conduit en fibres-ciment  <u>Composant de la construction:</u> 6 - Conduits et accessoires intérieurs - Conduits de fluides (air, eau, vapeur, fumée, échappement, autres fluides)  <u>Partie à sonder:</u> Conduit en fibres-ciment  <u>Liste selon annexe.13-9 du CSP:</u> B</p>	Présence d'amiante (Sur jugement de l'opérateur)	<p><b>Résultat</b> EP**</p> <p><b>Préconisation :</b> Il est recommandé de réaliser une évaluation périodique.</p> <p><b>Recommandatio n :</b> Voir les Mesures d'ordre général – Obligations réglementaires</p>

Conduit en fibres-ciment (Placard) pour lequel il est recommandé de réaliser une évaluation périodique.\*

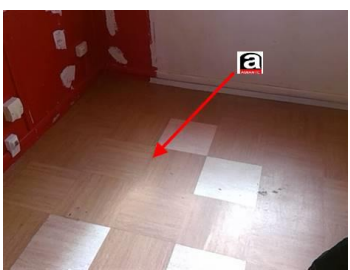
Cuisine; Salle de bains; WC	<p><u>Identifiant:</u> ZPSO-001  <u>Réf. échantillon:</u> Ech.001  <u>Réf. laboratoire:</u> 21H029638-001  <u>Description:</u> Dalle de sol  <u>Composant de la construction:</u> 5 - Planchers et planchers techniques - Revêtements de sols  <u>Partie à sonder:</u> Dalle de sol  <u>Liste selon annexe.13-9 du CSP:</u> B</p>	Présence d'amiante (Après analyse en laboratoire)	<p><b>Résultat</b> EP**</p> <p><b>Préconisation :</b> Il est recommandé de réaliser une évaluation périodique.</p> <p><b>Recommandatio n :</b> Voir les Mesures d'ordre général – Obligations réglementaires</p>

Dalle de sol (Cuisine; Salle de bains; WC) pour lequel il est recommandé de réaliser une évaluation périodique.\*

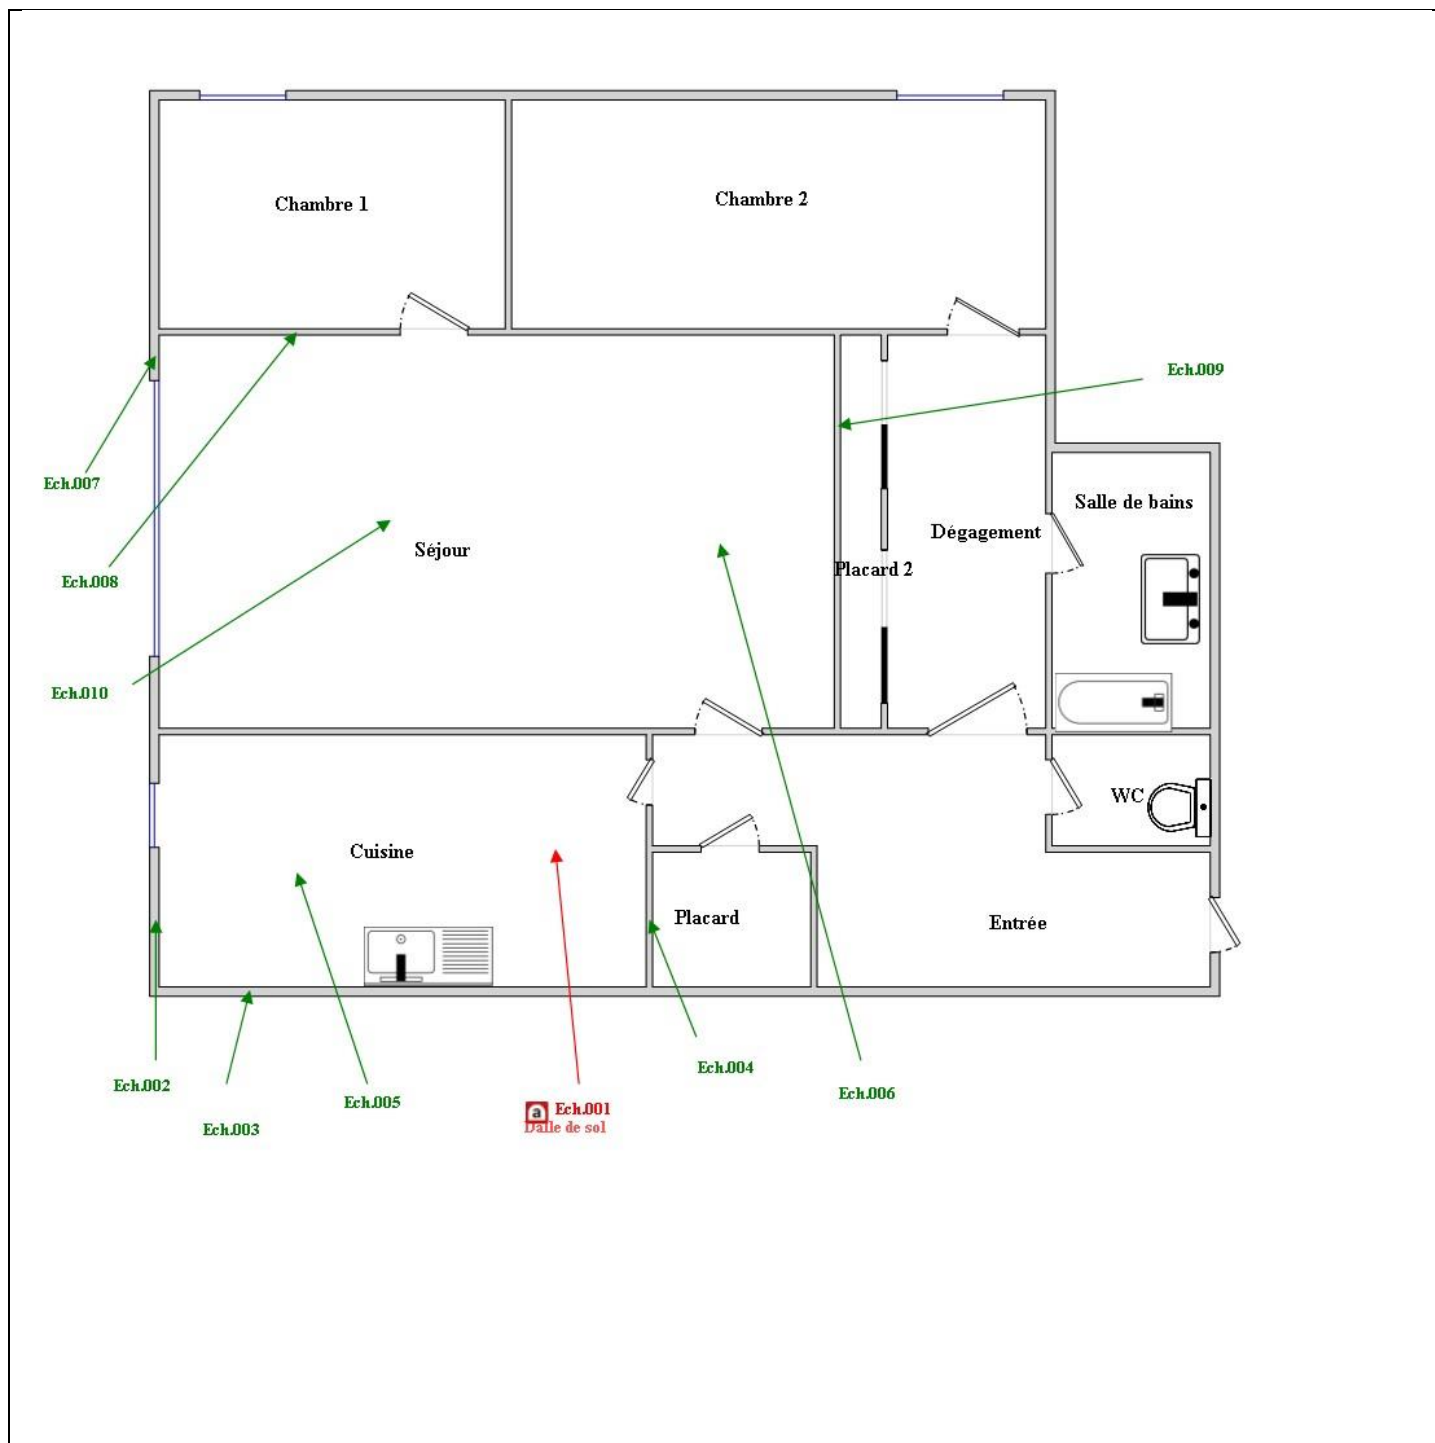
7.1 - Annexe - Schéma de repérage

Planche (croquis) de repérage technique effectué par le cabinet : ARC SAS - SOCOBAT EXPERTISES, auteur : MARTIN Olivier  
Dossier n° RAAT\_38LAK0403 du 30/09/2021  
Adresse du bien : 50 Avenue Normandie Niemen (38LAK0403) 77270 VILLEPARISIS

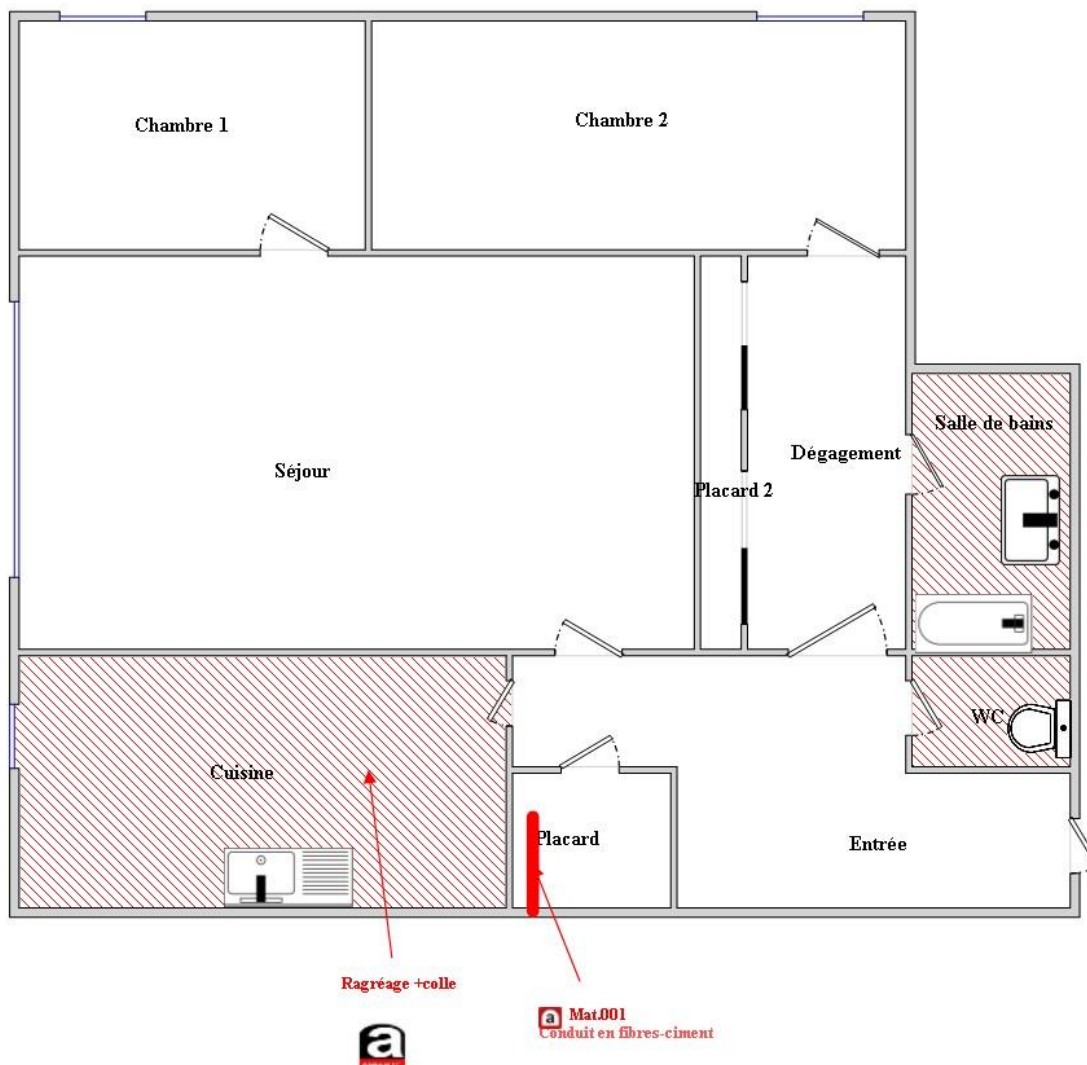
Planche (croquis) de repérage technique effectué par le cabinet : ARC SAS - SOCOBAT EXPERTISES, auteur : MARTIN Olivier  
Dossier n° RAAT\_38LAK0403 du 30/09/2021  
Adresse du bien : 50 Avenue Normandie Niemen (38LAK0403) 77270 VILLEPARISIS

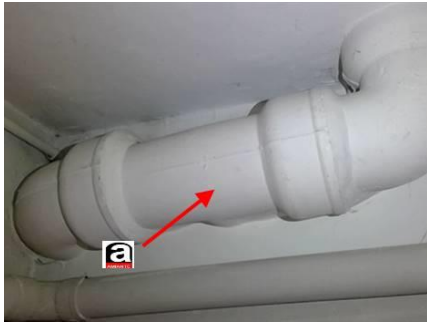
Photo n° PhA001  
Localisation : Placard  
Ouvrage : 6 - Conduits et accessoires intérieurs - Conduits de fluides (air, eau, vapeur, fumée, échappement, autres fluides)  
Partie d'ouvrage : Conduit en fibres-ciment  
Description : Conduit en fibres-ciment

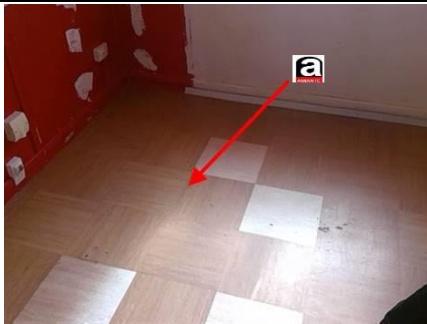
Photo n° PhA002  
Localisation : Cuisine; Salle de bains; WC  
Ouvrage : 5 - Planchers et planchers techniques - Revêtements de sols  
Partie d'ouvrage : Dalle de sol  
Description : Dalle de sol
