Rapport de repérage des matériaux et produits contenant de l'amiante avant relocation d'un bien

Numéro de dossier : **RAAT_38LAL0302**
Date du repérage : **30/09/2021**

N° Groupe	N° Bâtiment	N° Allée	N° Logement
38	52		0302

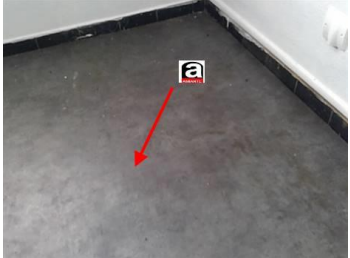
Localisation	Identifiant + Description	Conclusion (justification)	Etat de conservation** et préconisations*	Photo
WC; Salle de bains; Cuisine	<p><u>Identifiant:</u> ZPSO-001 <u>Réf. échantillon:</u> Ech.001 <u>Réf. laboratoire:</u> 21H029611-001 <u>Description:</u> Dalle de sol <u>Composant de la construction:</u> 5 - Planchers et planchers techniques - Revêtements de sols <u>Partie à sonder:</u> Dalle de sol <u>Liste selon annexe.13-9 du CSP:</u> B</p>	Présence d'amiante (Après analyse en laboratoire)	<p>Résultat EP**</p> <p>Préconisation ⚠ Il est recommandé de réaliser une évaluation périodique.</p> <p>Recommandation ⚠ Voir les Mesures d'ordre général – Obligations réglementaires</p>

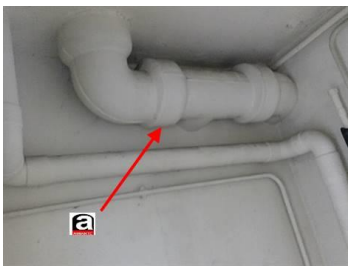
Placard	<p><u>Identifiant:</u> ZPSO-011 <u>Description:</u> Conduit en fibres-ciment <u>Composant de la construction:</u> 6 - Conduits et accessoires intérieurs - Conduits de fluides (air, eau, vapeur, fumée, échappement, autres fluides) <u>Partie à sonder:</u> Conduit en fibres-ciment <u>Liste selon annexe.13-9 du CSP:</u> B</p>	Présence d'amiante (Sur jugement de l'opérateur)	<p>Matériau non dégradé</p> <p>Résultat EP**</p> <p>Préconisation ⚠ Il est recommandé de réaliser une évaluation périodique.</p> <p>Recommandation ⚠ Voir les Mesures d'ordre général – Obligations réglementaires</p>

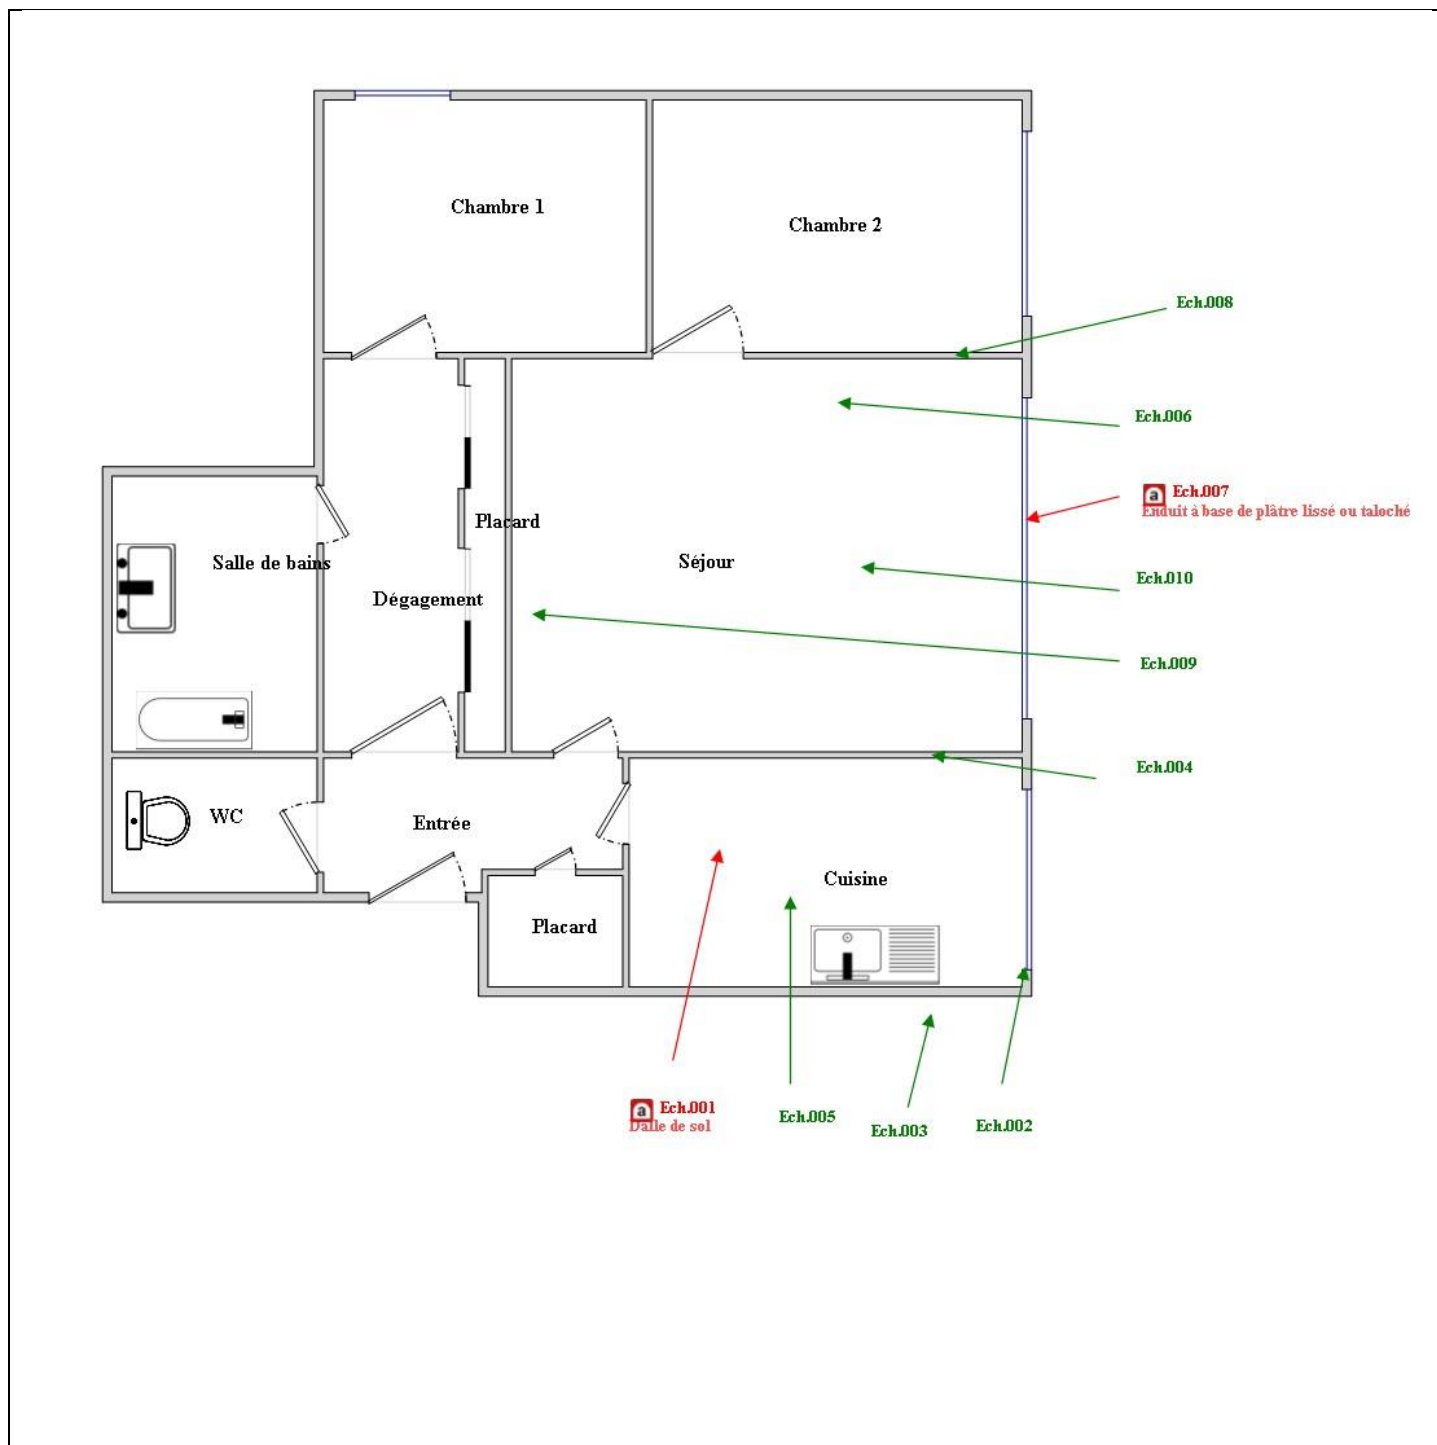
Planche (croquis) de repérage technique effectué par le cabinet : ARC SAS - SOCOBAT EXPERTISES, auteur : MARTIN Olivier
Dossier n° RAAT_38LAL0302 du 11/10/2021
Adresse du bien : 52 Avenue Normandie Niemen (Non communiqué) 77270 VILLEPARISIS

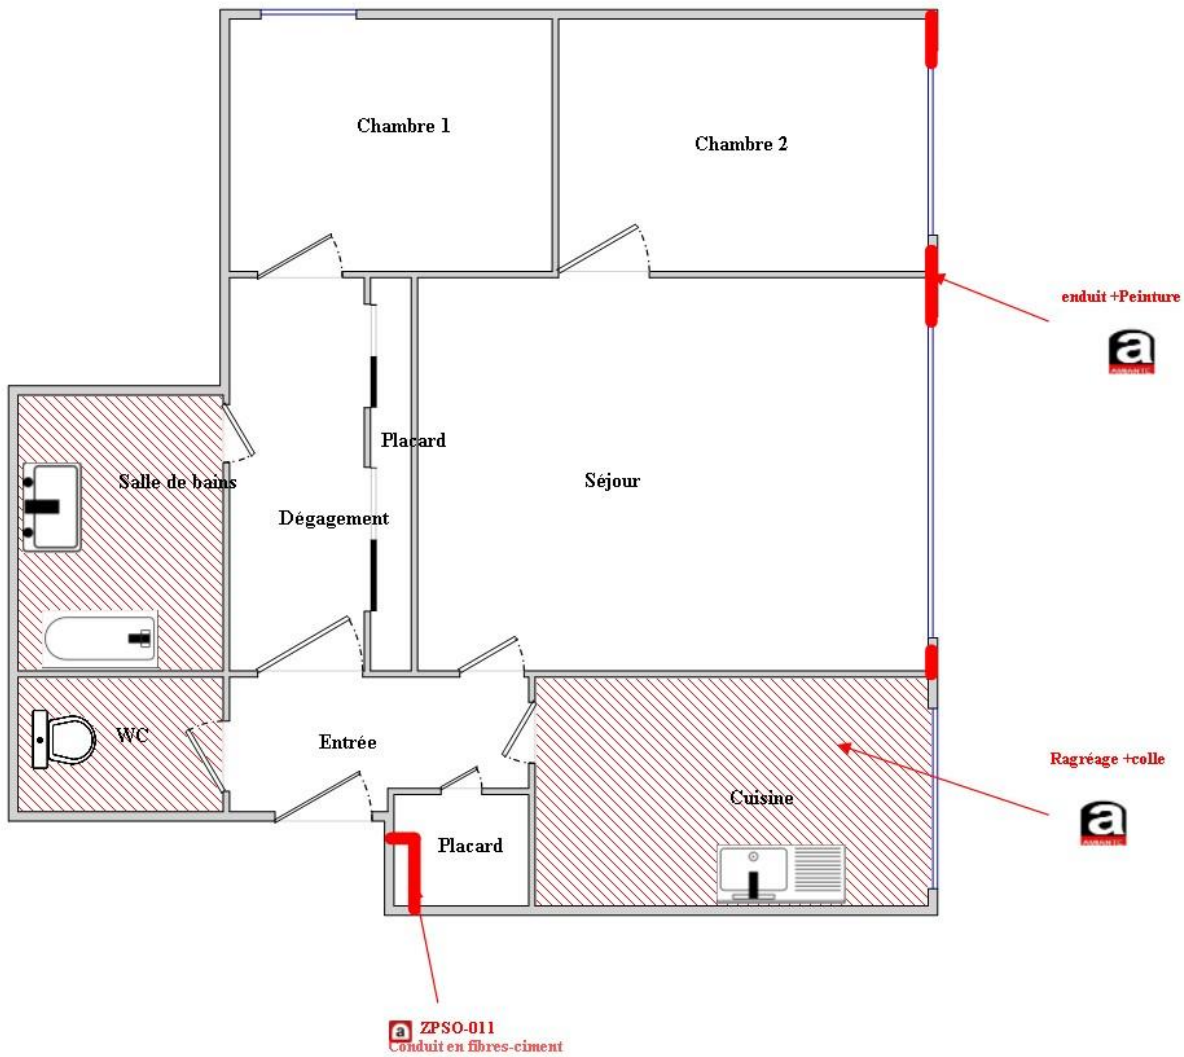
Planche (croquis) de repérage technique effectué par le cabinet : ARC SAS - SOCOBAT EXPERTISES, auteur : MARTIN Olivier
Dossier n° RAAT_38LAL0302 du 11/10/2021
Adresse du bien : 52 Avenue Normandie Niemen (Non communiqué) 77270 VILLEPARISIS

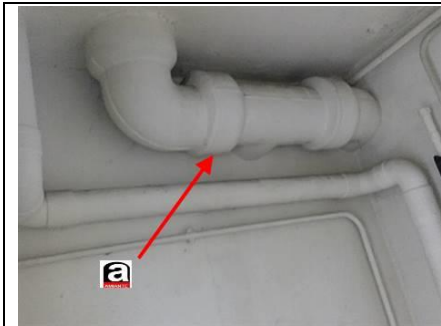
Photo n° PhA001
Localisation : Placard
Ouvrage : 6 - Conduits et accessoires intérieurs - Conduits de fluides (air, eau, vapeur, fumée, échappement, autres fluides)
Partie d'ouvrage : Conduit en fibres-ciment
Description : Conduit en fibres-ciment

Conduit en fibres-ciment (Placard) pour lequel il est recommandé de réaliser une évaluation périodique.*

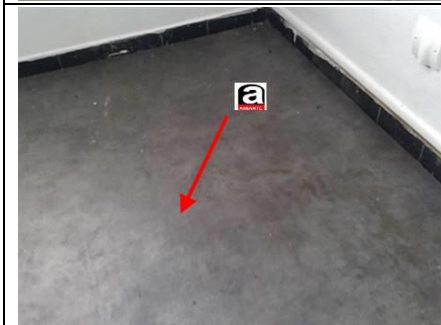
Photo n° PhA002
Localisation : WC; Salle de bains; Cuisine
Ouvrage : 5 - Planchers et planchers techniques - Revêtements de sols
Partie d'ouvrage : Dalle de sol
Description : Dalle de sol

Dalle de sol (WC; Salle de bains; Cuisine) pour lequel il est recommandé de réaliser une évaluation périodique.*

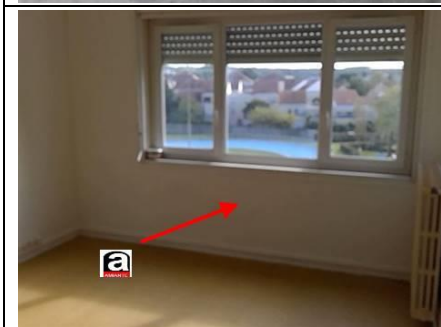
Photo n° PhA003
Localisation : Entrée; Dégageant; Chambre 1; Placard; Séjour; Chambre 2
Ouvrage : 3 - Parois verticales intérieures - Murs et cloisons maçonnés
Partie d'ouvrage : Enduit à base de plâtre lissé ou taloché
Description : Enduit à base de plâtre lissé ou taloché

Enduit à base de plâtre lissé ou taloché (Entrée; Dégageement; Chambre 1; Placard; Séjour; Chambre 2) pour lequel il est recommandé de réaliser une évaluation périodique.*
