**Rapport de repérage des matériaux et produits contenant de l'amiante
avant relocation d'un bien**

Numéro de dossier : **RAAT_38LAM0002**
Date du repérage : **25/10/2021**

Adresse	Rue : 56 Avenue de Nnormandie Niemen (38LAM0002) Bât., escalier, niveau, appartement n°, lot n° : Bat. 56; Esc. 56; Etage RDC; Porte 0002 Lot numéro 38LAM0002, Code postal, ville : . 77270 VILLEPARISIS
Périmètre de repérage : Ensemble du logement
Type de logement : Appartement
Fonction principale du bâtiment : Habitation (partie privative d'immeuble)
Date de construction : NC

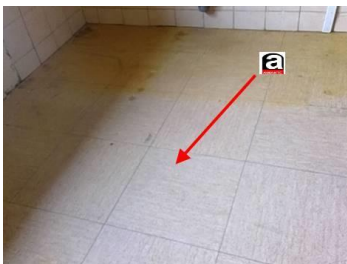
Localisation	Identifiant + Description	Conclusion (justification)	Etat de conservation** et préconisations*	Photo
WC; Salle de bains; Cuisine	<p><u>Identifiant:</u> ZPSO-001 <u>Réf. échantillon:</u> Ech.001 <u>Réf. laboratoire:</u> 21H032590-001 <u>Description:</u> Dalle de sol <u>Composant de la construction:</u> 5 - Planchers et planchers techniques - Revêtements de sols <u>Partie à sonder:</u> Dalle de sol <u>Liste selon annexe.13-9 du CSP:</u> B</p>	Présence d'amiante (Après analyse en laboratoire)	<p>Résultat EP**</p> <p>Préconisation : Il est recommandé de réaliser une évaluation périodique.</p> <p>Recommandation : Voir les Mesures d'ordre général – Obligations réglementaires</p>

Dalle de sol (WC; Salle de bains; Cuisine) pour lequel il est recommandé de réaliser une évaluation périodique.*

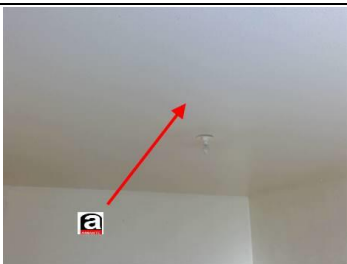
Entrée; Dégagement; Chambre 1; Chambre 2; Placard; Séjour; Placard 2	<p><u>Identifiant:</u> ZPSO-011 <u>Réf. échantillon:</u> Ech.011 <u>Réf. laboratoire:</u> 21H032590-011 <u>Description:</u> Enduit à base de plâtre lissé ou taloché <u>Composant de la construction:</u> 4 - Plafonds et faux plafonds - Plafonds <u>Partie à sonder:</u> Enduit à base de plâtre lissé ou taloché</p>	Présence d'amiante (Après analyse en laboratoire)	<p>Préconisation : Voir les Mesures d'ordre général – Obligations réglementaires</p>

Enduit à base de plâtre lissé ou taloché (Entrée; Dégagement; Chambre 1; Chambre 2; Placard; Séjour; Placard 2) pour lequel il est recommandé de réaliser une évaluation périodique.*

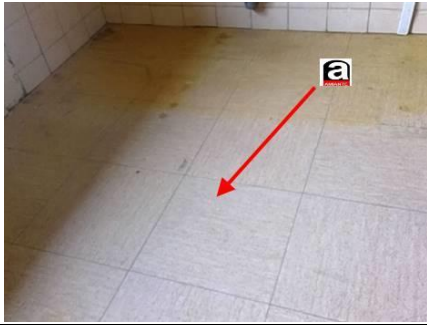
Photo n° PhA001
Localisation : WC; Salle de bains; Cuisine
Ouvrage : 5 - Planchers et planchers techniques - Revêtements de sols
Partie d'ouvrage : Dalle de sol
Description : Dalle de sol

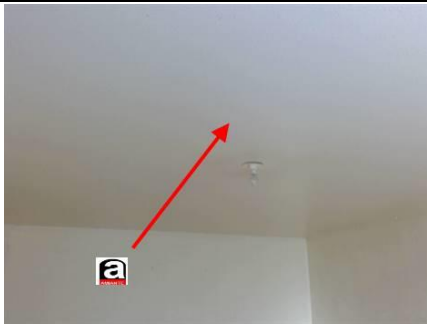
Photo n° PhA002
Localisation : Entrée; Dégagement; Chambre 1; Chambre 2; Placard; Séjour; Placard 2
Ouvrage : 4 - Plafonds et faux plafonds - Plafonds
Partie d'ouvrage : Enduit à base de plâtre lissé ou taloché
Description : Enduit à base de plâtre lissé ou taloché
