Rapport de repérage des matériaux et produits contenant de l'amiante avant relocation d'un bien

Numéro de dossier : RAAT_38LAP0201
Date du repérage : 13/10/2021

Adresse	Rue : 64 Avenue de Normandie Niemen (38LAP0201) Bât., escalier, niveau, appartement n°, lot n° : Lot numéro 38LAP0201, Code postal, ville :... 77270 VILLEPARISIS
Périmètre de repérage : Ensemble du logement
Type de logement : Appartement
Fonction principale du bâtiment : Habitation (partie privative d'immeuble)
Date de construction : NC

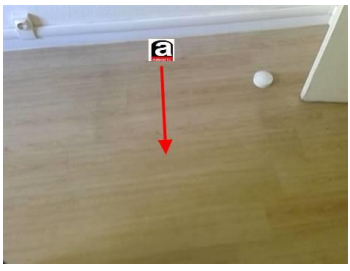
Localisation	Identifiant + Description	Conclusion (justification)	Etat de conservation** et préconisations*	Photo
Cuisine; Buanderie; Salle de bains; WC	<p>Identifiant: ZPSO-001 Réf. échantillon: Ech.001 Réf. laboratoire: 21H031201-001 Description: Dalle de sol Composant de la construction: 5 - Planchers et planchers techniques - Revêtements de sols Partie à sonder: Dalle de sol Liste selon annexe.13-9 du CSP: B</p>	Présence d'amiante (Après analyse en laboratoire)	<p>Résultat EP**</p> <p>Préconisation : Il est recommandé de réaliser une évaluation périodique.</p> <p>Recommandation : Voir les Mesures d'ordre général – Obligations réglementaires</p>

Dalle de sol (Cuisine; Buanderie; Salle de bains; WC) pour lequel il est recommandé de réaliser une évaluation périodique.*

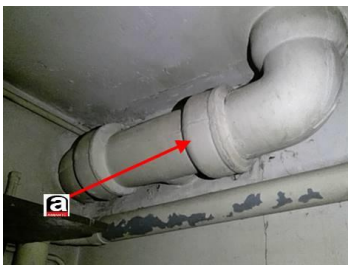
Placard	<p>Identifiant: ZPSO-014 Description: Conduit en fibres-ciment Composant de la construction: 6 - Conduits et accessoires intérieurs - Conduits de fluides (air, eau, vapeur, fumée, échappement, autres fluides) Partie à sonder: Conduit en fibres-ciment Liste selon annexe.13-9 du CSP: B</p>	Présence d'amiante (Sur jugement de l'opérateur)	<p>Résultat EP**</p> <p>Préconisation : Il est recommandé de réaliser une évaluation périodique.</p> <p>Recommandation : Voir les Mesures d'ordre général – Obligations réglementaires</p>

Conduit en fibres-ciment (Placard) pour lequel il est recommandé de réaliser une évaluation périodique.*

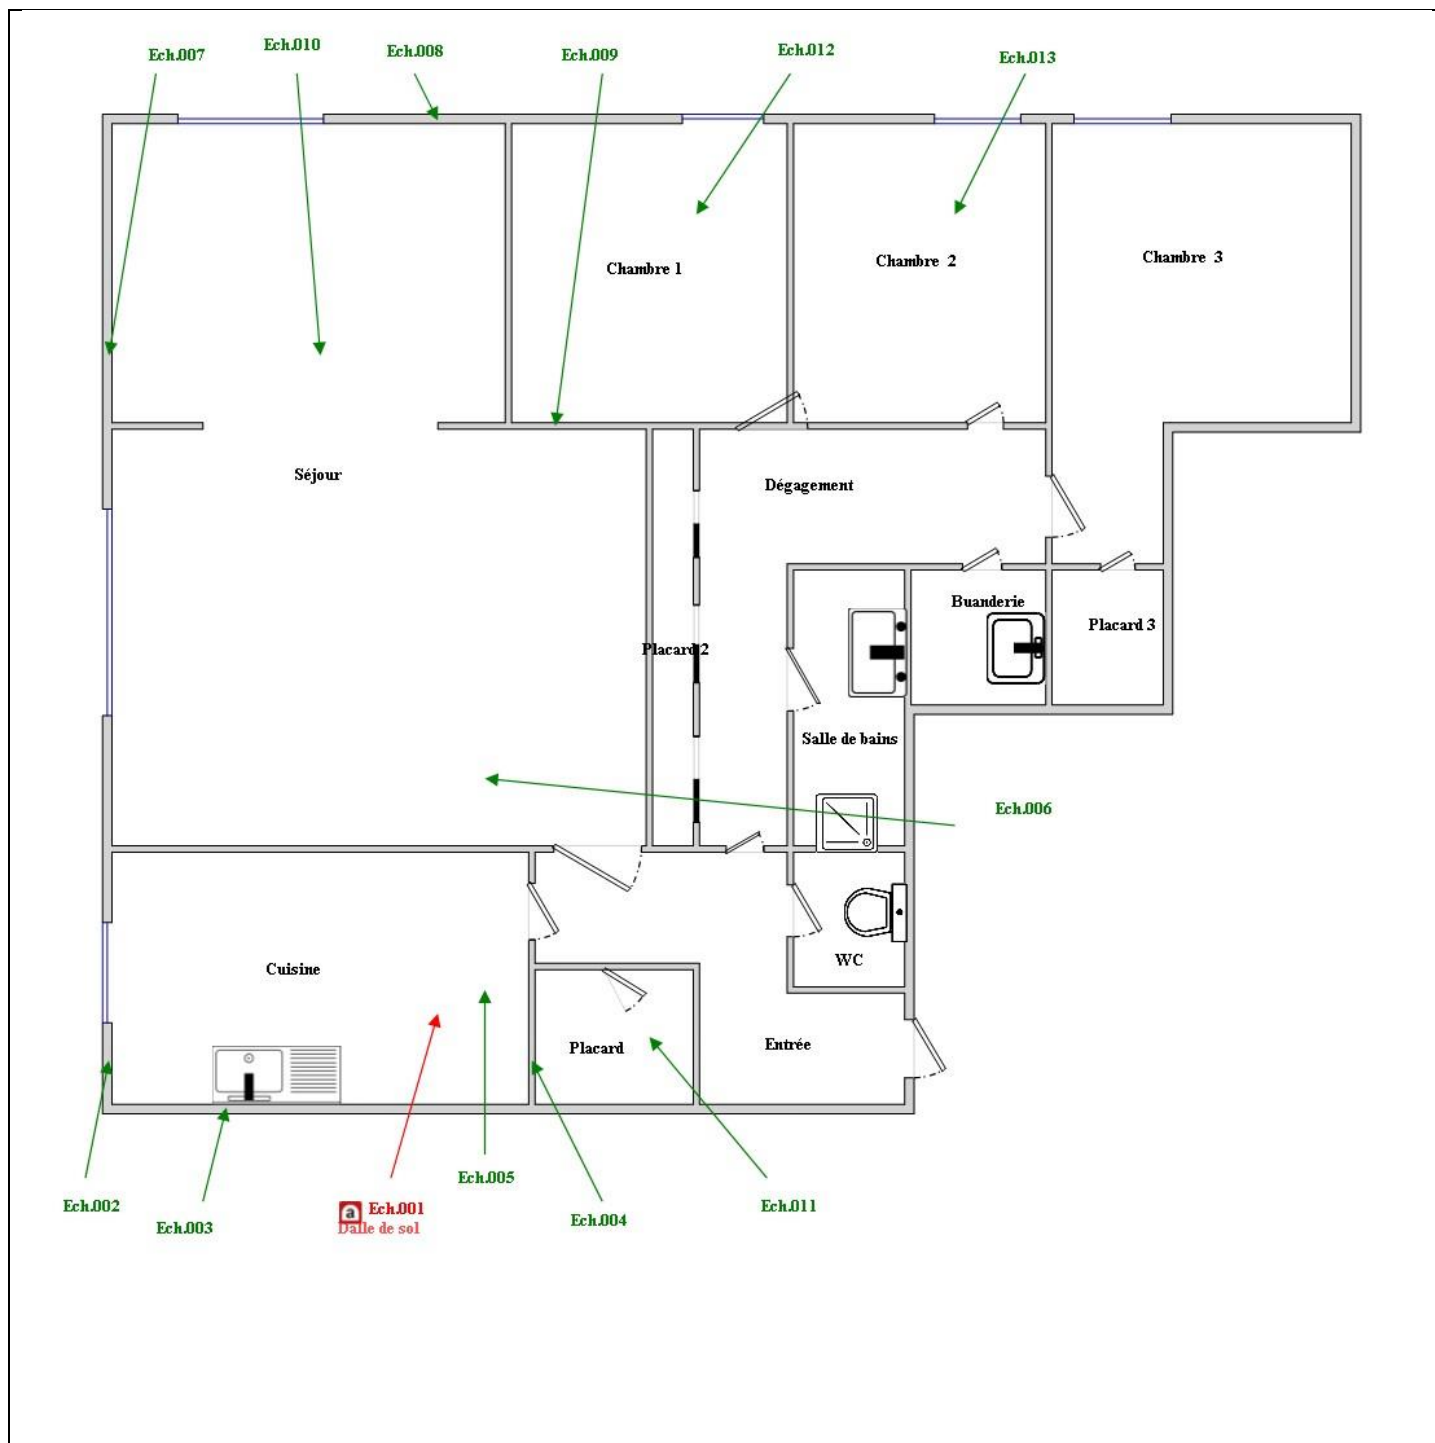
7.1 - Annexe - Schéma de repérage

Planche (croquis) de repérage technique effectué par le cabinet : ARC SAS - SOCOBAT EXPERTISES, auteur : MARTIN Olivier
Dossier n° RAAT_38LAP0201 du 25/10/2021
Adresse du bien : 64 Avenue de Normandie Niemen (38LAP0201) 77270 VILLEPARISIS

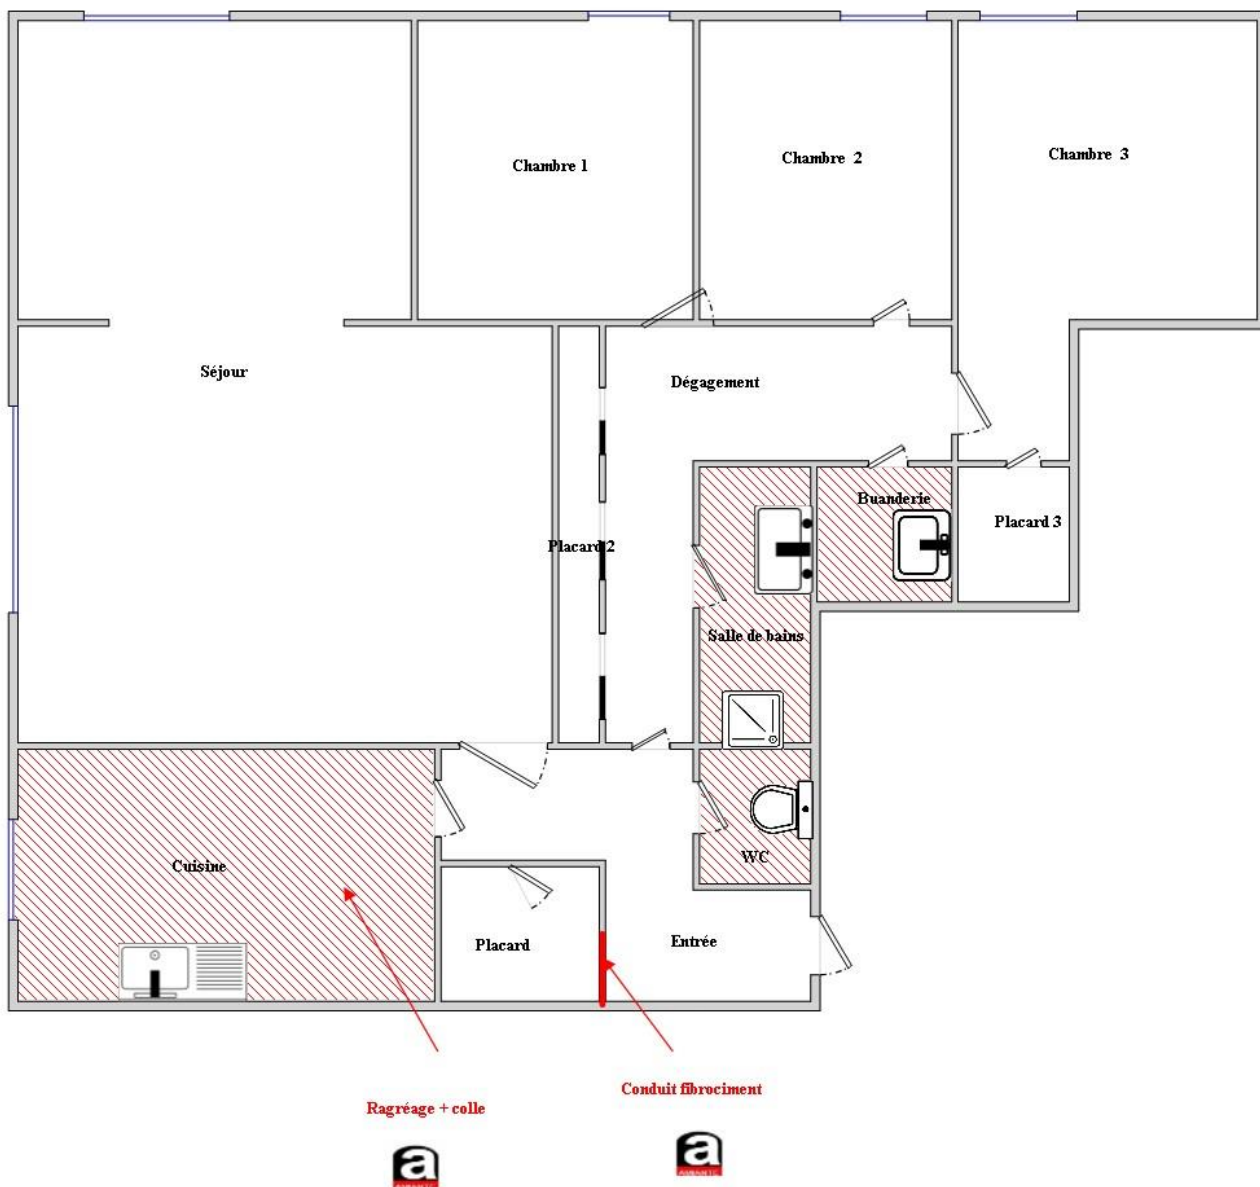
Planche (croquis) de repérage technique effectué par le cabinet : ARC SAS - SOCOBAT EXPERTISES, auteur : MARTIN Olivier
Dossier n° RAAT_38LAP0201 du 25/10/2021
Adresse du bien : 64 Avenue de Normandie Niemen (38LAP0201) 77270 VILLEPARISIS

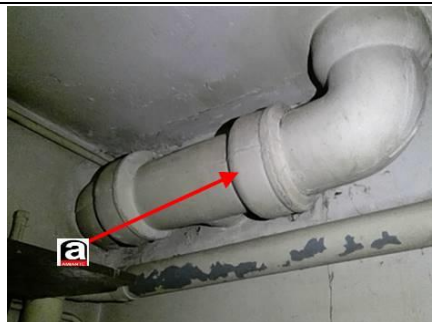
Photo n° PhA001
Localisation : Placard
Ouvrage : 6 - Conduits et accessoires intérieurs - Conduits de fluides (air, eau, vapeur, fumée, échappement, autres fluides)
Partie d'ouvrage : Conduit en fibres-ciment
Description : Conduit en fibres-ciment

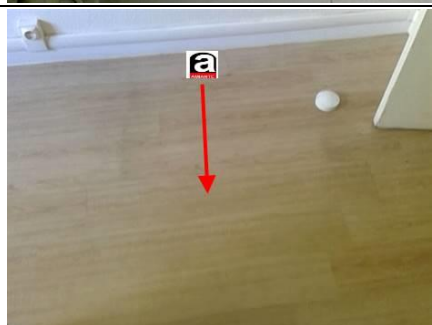
Photo n° PhA002
Localisation : Cuisine; Buanderie; Salle de bains; WC
Ouvrage : 5 - Planchers et planchers techniques - Revêtements de sols
Partie d'ouvrage : Dalle de sol
Description : Dalle de sol
