N° de dossier : 2013-09-300 FK DTA PC OPH

Date de visite : 16 juillet 2014
Heure d'arrivée sur site : 14 : 15
Heure de départ du site : 14 : 45
N° de dossier : 2013-09-300 FK DTA PC OPH
Diagnostic établi par : E. LAMBOLEY
Identité du propriétaire : OPH 77 BP 114
Adresse du propriétaire : 10 AV CHARLES PEGUY
77002 MELUN
Adresse du bien visité : 58 AVENUE NORMANDIE NIEMEN
77270 VILLEPARISIS

FICHE RECAPITULATIVE DU DOSSIER TECHNIQUE AMIANTE

Fiche de visite et de repérage de matériaux susceptibles de contenir de l'amiante

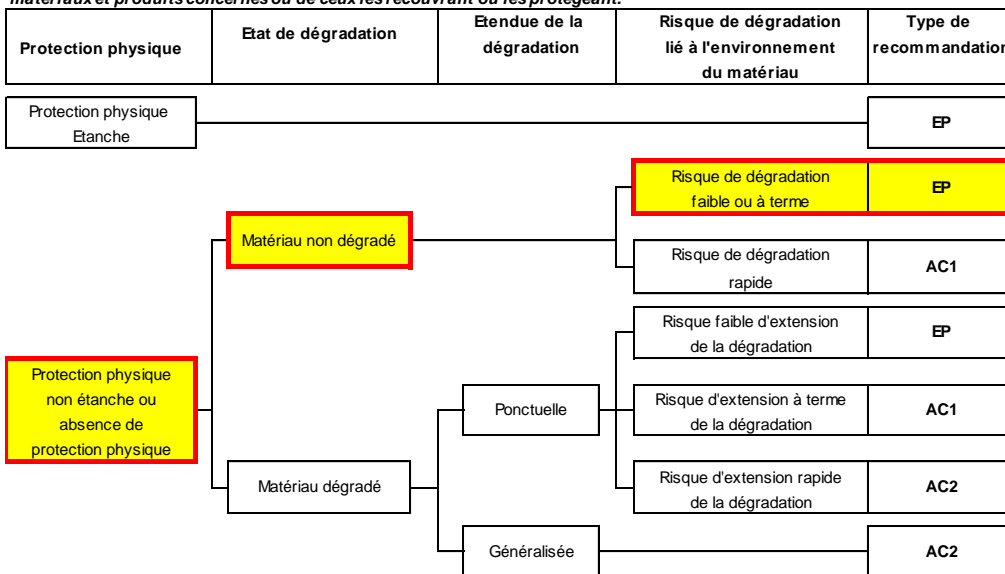
N° dossier : 2013-09-300 FK DTA PC OPH
 Date de l'évaluation : 16/07/2014
 Bâtiment :
 Local ou zone homogène : Ech :
 Désignation déclarée du local : TOITURE
 Matériau ou produit : Toiture, Chapeau (Fibres-ciment) x2
 Conclusion : Procéder à une évaluation périodique
