**N° de dossier :** 2013-09-300 FK DTA PC OPH

**Date de visite :** 16 juillet 2014

**Date de visite :** 16 juillet 2014  
**Heure d'arrivée sur site :** 14 : 45  
**Heure de départ du site :** 15 : 20  
**N° de dossier :** 2013-09-300 FK DTA PC OPH  
**Diagnostic établi par :** E. LAMBOLEY  
**Identité du propriétaire :** OPH 77 BP 114  
**Adresse du propriétaire :** 10 AV CHARLES PEGUY  
77002 MELUN  
**Adresse du bien visité :** 60 AVENUE NORMANDIE NIEMEN  
77270 VILLEPARISIS

60 AVENUE NORMANDIE NIEMEN  
77270 VILLEPARISIS

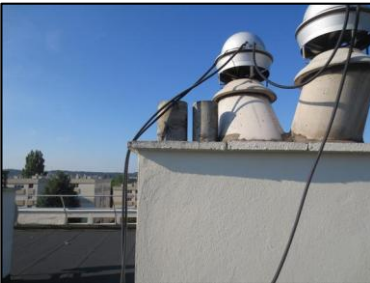
Photo N° 968 AMIANTE CIMENT --  
TOITURE Conduits de fumée  
Cheminée (Fibres-ciment)

N° dossier : 2013-09-300 FK DTA PC OPH  
Date de l'évaluation : 16/07/2014  
Bâtiment :  
Local ou zone homogène : Ech :  
Désignation déclarée du local : TOITURE  
Matériau ou produit : Conduits de fumée x8, Cheminée (Fibres-ciment)  
Conclusion : Procéder à une évaluation périodique

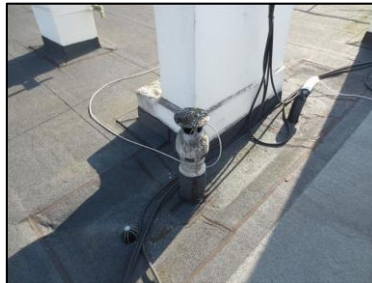
Photo N° 969 AMIANTE CIMENT --  
TOITURE Toiture Chapeau (Fibres-  
ciment) x2

N° dossier : 2013-09-300 FK DTA PC OPH  
 Date de l'évaluation : 16/07/2014  
 Bâtiment :  
 Local ou zone homogène : Ech :  
 Désignation déclarée du local : TOITURE  
 Matériau ou produit : Toiture, Chapeau (Fibres-ciment) x2  
 Conclusion : Procéder à une évaluation périodique

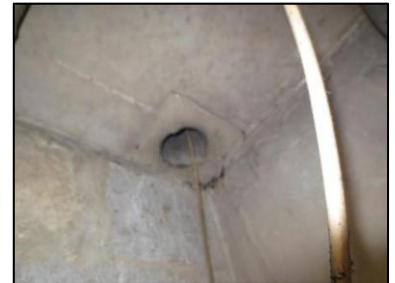
Photo N° 970 AMIANTE CIMENT --  
PLACARDS GAZ +4 Plafonds  
Ventilation haute (Fibres-ciment)

N° dossier : 2013-09-300 FK DTA PC OPH  
 Date de l'évaluation : 16/07/2014  
 Bâtiment :  
 Local ou zone homogène : Ech :  
 Désignation déclarée du local : PLACARDS GAZ RDC à +3  
 Matériau ou produit : Plafonds, Ventilation haute (Fibres-ciment)  
 Conclusion : Procéder à une évaluation périodique
