Rapport de mission de repérage des matériaux et produits contenant de l'amiante avant réalisation de travaux

14 RUE DE LA POSTE – LOCAL POSTE

LOCAL POSTE
77440 CONGIS SUR THEROUANNE

RAPPORT N° :	395DAA0001	Laboratoire d'Analyses :	ITGA
Repérage réalisé le :	24/11/2017	Adresse laboratoire :	3 RUE ARMAND HERPIN LACROIX - CS 46537 35065 RENNES CEDEX
Accompagnateur :		Numéro d'accréditation :	1-5967
Par :	Mickaël JULIEN	Organisme d'assurance professionnelle :	ALLIANZ
N° certificat :	CPDI 4129	Adresse assurance :	Direction Opérations Entreprises 5C Esplanade Charles de Gaulle 33081 BORDEAUX CEDEX
Date d'obtention :	01/01/2017	N° de contrat d'assurance :	55897385
Organisme certificateur	I.CERT Parc Edonia - Bâtiment G - Rue de la Terre Victoria - 35760 SAINT-GREGOIRE	Date de validité :	31/12/2017

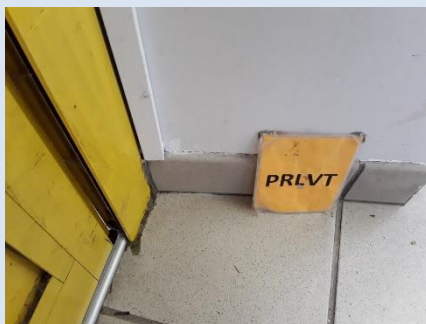
EMPLACEMENT

PRELEVEMENT : 395DAA0001P001			
NOM DU CLIENT	NUMERO DU DOSSIER		PIECE OU LOCAL
OPH77	395DAA0001 24/11/2017		Entrée
ELEMENT	DESCRIPTIF DU LABORATOIRE	DATE DE PRELEVEMENT	NOM DE L'OPERATEUR
Enduit / Peinture plaque de plâtre	Enduit plâtreux blanc en vrac + carton non séparable + peinture non séparable	24/11/2017	JULIEN Mickaël
LOCALISATION		RESULTAT	
Mur D		Amiante non détecté

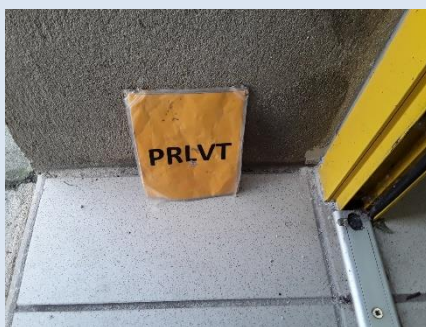
EMPLACEMENT

PRELEVEMENT : 395DAA0001P002			
NOM DU CLIENT	NUMERO DU DOSSIER		PIECE OU LOCAL
OPH77	395DAA0001 24/11/2017		Extérieurs
ELEMENT	DESCRIPTIF DU LABORATOIRE	DATE DE PRELEVEMENT	NOM DE L'OPERATEUR
Enduit ciment	Enduit gris en vrac	24/11/2017	JULIEN Mickaël
LOCALISATION		RESULTAT	
Mur A		Amiante non détecté
