## Rapport de mission de repérage des matériaux et produits contenant de l'amiante avant réalisation de travaux

R. 4412-97 modifié par le décret 2012-639 du 4 mai 2012  
Norme NF X 46-020

6 SQUARE J. SIEGFRIED

RAPPORT N° :	3LBF-PCI	Laboratoire d'Analyses :	ITGA
Repérage réalisé le :	14/09/2017	Adresse laboratoire :	3 RUE ARMAND HERPIN LACROIX - CS 46537 35065 RENNES CEDEX
Accompagnateur :		Numéro d'accréditation :	1-5967
Par :	Laurent CATE	Organisme d'assurance professionnelle :	ALLIANZ
N° certificat :	CPDI3681	Adresse assurance :	Direction Opérations Entreprises 5C Esplanade Charles de Gaulle 33081 BORDEAUX CEDEX
Date d'obtention :	25/11/2015	N° de contrat d'assurance :	55897385
Organisme certificateur	I.Cert PARC EDONIA - BAT G - RUE DE LA TERRE VICTORIA - 35760 SAINT GREGOIRE	Date de validité :	31/12/2017

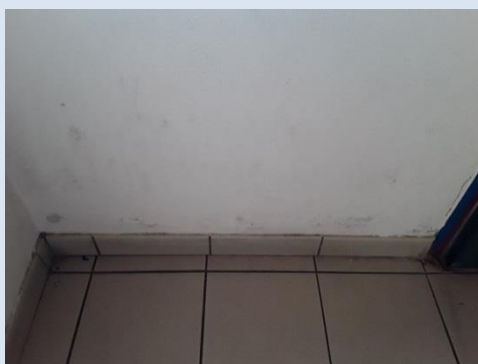
EMPLACEMENT

Hall		Enduit / Peinture béton	Enduit plâtreux blanc en vrac + peintures multiples non séparable + matériau gris en vrac non séparable	3LBF-PCIP001	Mur B	DEGRADATION PARTIELLE	Amiante non détecté	ZSO

PRELEVEMENT : 3LBF-PCIP001			
NOM DU CLIENT	NUMERO DU DOSSIER		PIECE OU LOCAL
OPH77	3LBF-PCI 14/09/2017		Hall
ELEMENT	DESCRIPTIF DU LABORATOIRE	DATE DE PRELEVEMENT	NOM DE L'OPERATEUR
Enduit / Peinture béton	Enduit plâtreux blanc en vrac + peintures multiples non séparable + matériau gris en vrac non séparable	14/09/2017	CATE Laurent
LOCALISATION		RESULTAT	
Mur D		Amiante non détecté

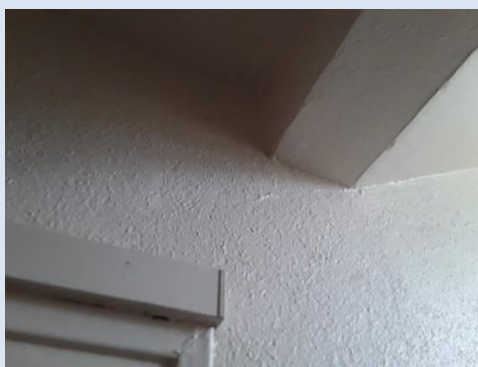
EMPLACEMENT

PIECE	ETAGE	ELEMENTS	DESCRIPTIF LABORATOIRE	Echantillon	REPERAGE	ETAT	RESULTAT
Cages d'escalier		Enduit / Peinture béton	Enduit plâtreux blanc en vrac + peinture non séparable + matériau gris en vrac non séparable	3LBF-PCIP002	Plafond	BON ETAT	Amiante détecté (Chrysotile)

PRELEVEMENT : 3LBF-PCIP002			
NOM DU CLIENT	NUMERO DU DOSSIER		PIECE OU LOCAL
OPH77	3LBF-PCI 14/09/2017		Cages d'escalier
ELEMENT	DESCRIPTIF DU LABORATOIRE	DATE DE PRELEVEMENT	NOM DE L'OPERATEUR
Enduit / Peinture béton	Enduit plâtreux blanc en vrac + peinture non séparable + matériau gris en vrac non séparable	14/09/2017	CATE Laurent
LOCALISATION		RESULTAT	
Plafond		Amiante détecté (Chrysotile)

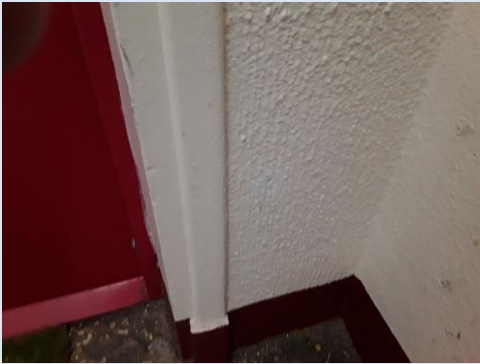
PRELEVEMENT : 3LBF-PCIP003			
NOM DU CLIENT	NUMERO DU DOSSIER		PIECE OU LOCAL
OPH77	3LBF-PCI 14/09/2017		Palier 4
ELEMENT	DESCRIPTIF DU LABORATOIRE	DATE DE PRELEVEMENT	NOM DE L'OPERATEUR
Enduit / Peinture béton	Enduit plâtreux blanc en vrac + peintures multiples en vrac non séparable + matériau gris en faible quantité en vrac non séparable	14/09/2017	CATE Laurent
LOCALISATION		RESULTAT	
Mur C		Amiante non détecté	
EMPLACEMENT
