Rapport de mission de repérage des matériaux et produits contenant de l'amiante avant réalisation de travaux

16 RUE DE LA HALLE - APT 1

77230 DAMMARTIN EN GOELE

RAPPORT N° :	400LAA0101	Laboratoire d'Analyses :	ITGA
Repérage réalisé le :	18/09/2017	Adresse laboratoire :	3 RUE ARMAND HERPIN LACROIX - CS 46537 35065 RENNES CEDEX
Accompagnateur :		Numéro d'accréditation :	1-5967
Par :	Mickaël JULIEN	Organisme d'assurance professionnelle :	ALLIANZ
N° certificat :	CPDI 4129	Adresse assurance :	Direction Opérations Entreprises 5C Esplanade Charles de Gaulle 33081 BORDEAUX CEDEX
Date d'obtention :	01/01/2017	N° de contrat d'assurance :	55897385
Organisme certificateur	I.CERT Parc Edonia - Bâtiment G - Rue de la Terre Victoria - 35760 SAINT-GREGOIRE	Date de validité :	31/12/2017

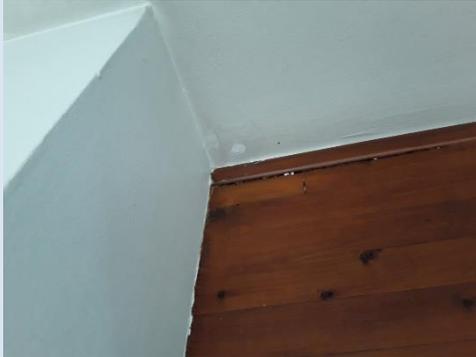
PRELEVEMENT : 400LAA0101P001			
NOM DU CLIENT	NUMERO DU DOSSIER		PIECE OU LOCAL
OPH77	400LAA0101 18/09/2017		Cuisine
ELEMENT	DESCRIPTIF DU LABORATOIRE	DATE DE PRELEVEMENT	NOM DE L'OPERATEUR
Enduit / Peinture plaque de plâtre	Enduit plâtreux blanc en vrac + peinture non séparable + papier non séparable	18/09/2017	JULIEN Mickaël
LOCALISATION		RESULTAT	
Plafond		Amiante non détecté	
EMPLACEMENT

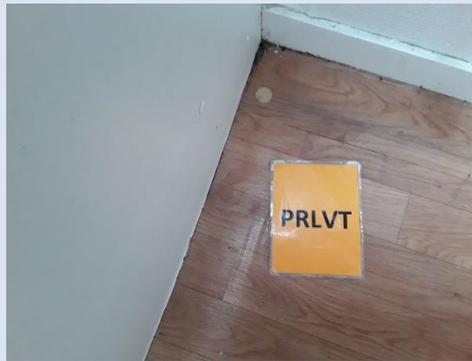
PRELEVEMENT : 400LAA0101P002			
NOM DU CLIENT	NUMERO DU DOSSIER		PIECE OU LOCAL
OPH77	400LAA0101 18/09/2017		Cuisine
ELEMENT	DESCRIPTIF DU LABORATOIRE	DATE DE PRELEVEMENT	NOM DE L'OPERATEUR
Revêtement souple	Revêtement souple beige + revêtement souple marron + revêtement souple gris + colle polymère jaune non séparable + ragréage rose	18/09/2017	JULIEN Mickaël
LOCALISATION		RESULTAT	
Sol		Amiante non détecté

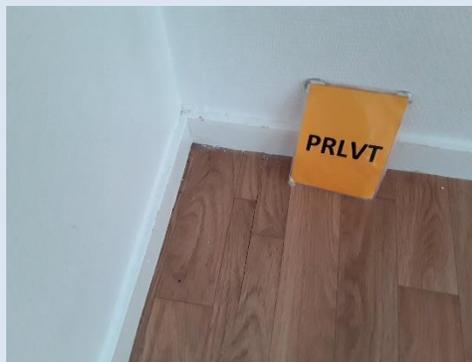
PRELEVEMENT : 400LAA0101P003			
NOM DU CLIENT	NUMERO DU DOSSIER		PIECE OU LOCAL
OPH77	400LAA0101 18/09/2017		Cuisine
ELEMENT	DESCRIPTIF DU LABORATOIRE	DATE DE PRELEVEMENT	NOM DE L'OPERATEUR
Enduit / Peinture plaque de plâtre	Enduit plâtreux blanc en vrac + peinture avec couche en toile non séparable + carton non séparable	18/09/2017	JULIEN Mickaël
LOCALISATION		RESULTAT	
Mur C		Amiante non détecté	
EMPLACEMENT

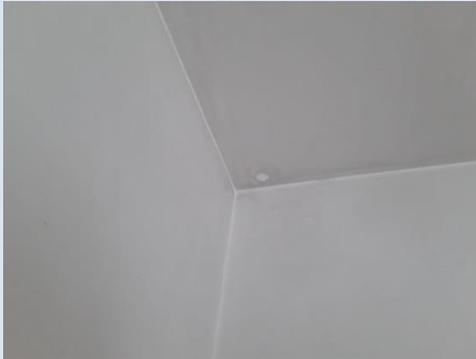
PRELEVEMENT : 400LAA0101P004			
NOM DU CLIENT	NUMERO DU DOSSIER		PIECE OU LOCAL
OPH77	400LAA0101 18/09/2017		Séjour
ELEMENT	DESCRIPTIF DU LABORATOIRE	DATE DE PRELEVEMENT	NOM DE L'OPERATEUR
Enduit / Peinture plaque de plâtre	Enduit plâtreux blanc en vrac + peinture non séparable + carton non séparable	18/09/2017	JULIEN Mickaël
LOCALISATION		RESULTAT	
Plafond		Amiante non détecté	
EMPLACEMENT

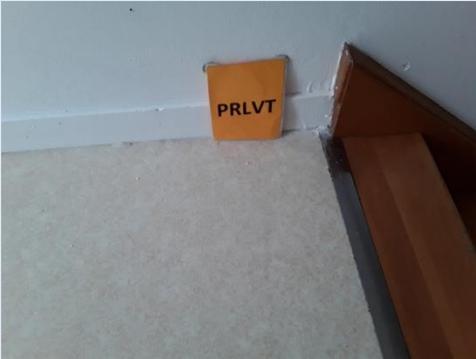
PRELEVEMENT : 400LAA0101P005				
NOM DU CLIENT		NUMERO DU DOSSIER		PIECE OU LOCAL
OPH77		400LAA0101		18/09/2017
Séjour				
ELEMENT	DESCRIPTIF DU LABORATOIRE	DATE DE PRELEVEMENT	NOM DE L'OPERATEUR	
Enduit / Peinture plaque de plâtre	Enduit plâtreux blanc en vrac + peinture non séparable + carton non séparable	18/09/2017	JULIEN Mickaël	
LOCALISATION			RESULTAT	
Mur C			Amiante non détecté	
EMPLACEMENT

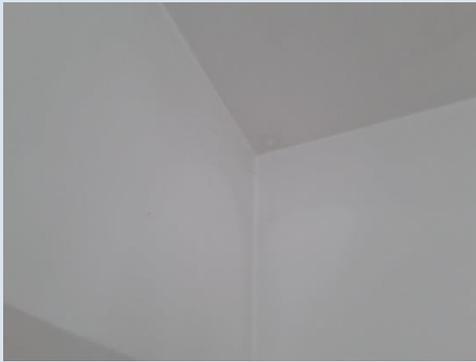
PRELEVEMENT : 400LAA0101P006			
NOM DU CLIENT	NUMERO DU DOSSIER		PIECE OU LOCAL
OPH77	400LAA0101 18/09/2017		Chambre
ELEMENT	DESCRIPTIF DU LABORATOIRE	DATE DE PRELEVEMENT	NOM DE L'OPERATEUR
Enduit béton	Enduit plâtreux blanc en vrac + peinture non séparable	18/09/2017	JULIEN Mickaël
LOCALISATION		RESULTAT	
Plafond		Amiante non détecté	
EMPLACEMENT

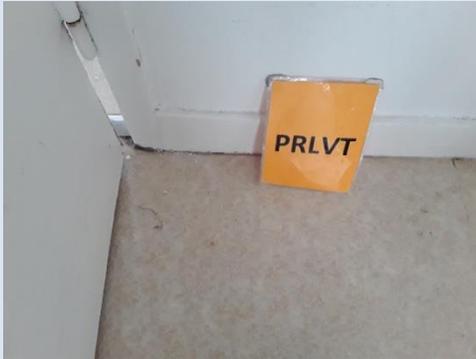
PRELEVEMENT : 400LAA0101P007			
NOM DU CLIENT	NUMERO DU DOSSIER		PIECE OU LOCAL
OPH77	400LAA0101 18/09/2017		Chambre
ELEMENT	DESCRIPTIF DU LABORATOIRE	DATE DE PRELEVEMENT	NOM DE L'OPERATEUR
Enduit / Peinture plaque de plâtre	Enduit plâtreux blanc en vrac + peinture non séparable + carton non séparable	18/09/2017	JULIEN Mickaël
LOCALISATION		RESULTAT	
Mur F		Amiante non détecté	
EMPLACEMENT

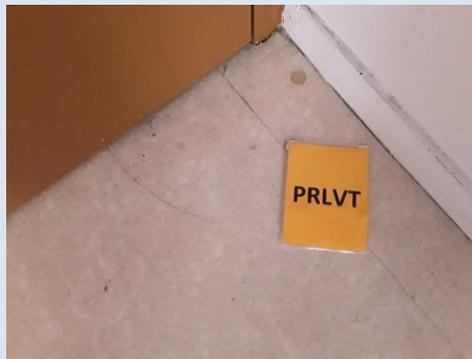
PRELEVEMENT : 400LAA0101P008			
NOM DU CLIENT	NUMERO DU DOSSIER		PIECE OU LOCAL
OPH77	400LAA0101 18/09/2017		Entrée
ELEMENT	DESCRIPTIF DU LABORATOIRE	DATE DE PRELEVEMENT	NOM DE L'OPERATEUR
Revêtement souple	Revêtement souple beige + colle polymère jaune non séparable + ragréage rose + matériau compact gris hétérogène	18/09/2017	JULIEN Mickaël
LOCALISATION		RESULTAT	
Sol		Amiante non détecté

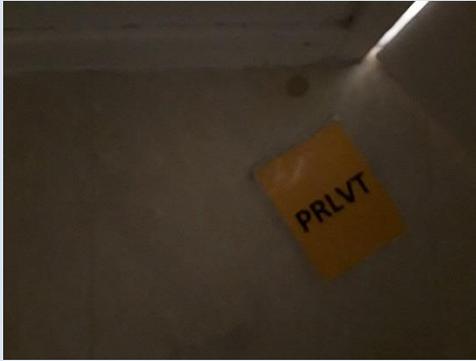
PRELEVEMENT : 400LAA0101P009			
NOM DU CLIENT	NUMERO DU DOSSIER		PIECE OU LOCAL
OPH77	400LAA0101 18/09/2017		Salle de bains et WC
ELEMENT	DESCRIPTIF DU LABORATOIRE	DATE DE PRELEVEMENT	NOM DE L'OPERATEUR
Dalle de sol	Revêtement souple beige + colle polymère jaune non séparable + ragréage rose + matériau compact gris	18/09/2017	JULIEN Mickaël
LOCALISATION		RESULTAT	
Sol		Amiante non détecté	
EMPLACEMENT

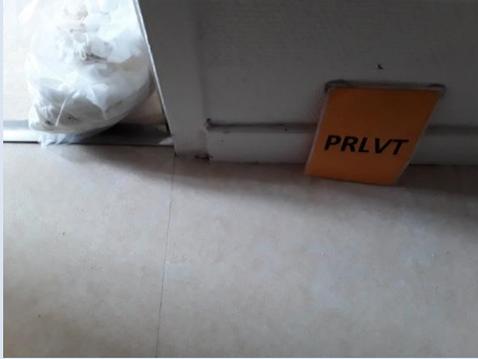
PRELEVEMENT : 400LAA0101P010			
NOM DU CLIENT	NUMERO DU DOSSIER		PIECE OU LOCAL
OPH77	400LAA0101 18/09/2017		Salle de bains et WC
ELEMENT	DESCRIPTIF DU LABORATOIRE	DATE DE PRELEVEMENT	NOM DE L'OPERATEUR
Enduit / Peinture plaque de plâtre	Enduit plâtreux blanc en vrac + peinture avec couche en toile non séparable + carton non séparable	18/09/2017	JULIEN Mickaël
LOCALISATION		RESULTAT	
Mur D		Amiante non détecté	
EMPLACEMENT

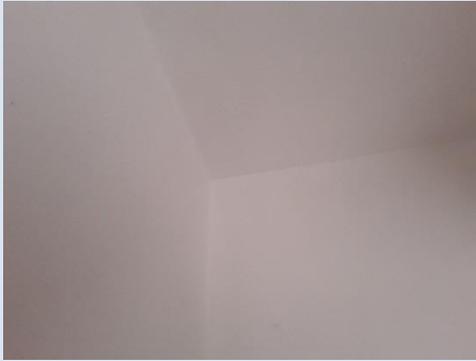
PRELEVEMENT : 400LAA0101P011			
NOM DU CLIENT	NUMERO DU DOSSIER		PIECE OU LOCAL
OPH77	400LAA0101 18/09/2017		Salle de bains et WC
ELEMENT	DESCRIPTIF DU LABORATOIRE	DATE DE PRELEVEMENT	NOM DE L'OPERATEUR
Enduit béton	Enduit plâtreux blanc en vrac + peinture non séparable + matériau gris en vrac non séparable	18/09/2017	JULIEN Mickaël
LOCALISATION		RESULTAT	
Plafond		Amiante non détecté	
EMPLACEMENT
