Rapport de mission de repérage des matériaux et produits contenant de l'amiante avant réalisation de travaux

16 RUE DE LA HALLE

77230 DAMMARTIN EN GOELE

RAPPORT N° :	400LAA0001	Laboratoire d'Analyses :	ITGA
Repérage réalisé le :	09/08/2018	Adresse laboratoire :	3 RUE ARMAND HERPIN LACROIX - CS 46537 35065 RENNES CEDEX
Accompagnateur :		Numéro d'accréditation :	1-5967
Par :	Mickaël JULIEN	Organisme d'assurance professionnelle :	AXA France
N° certificat :	CPDI 4129	Adresse assurance :	313 Terrasses de l'Arche 92727 NANTERRE CEDEX
Date d'obtention :	01/01/2017	N° de contrat d'assurance :	10063271004
Organisme certificateur	I.CERT Parc Edonia - Bâtiment G - Rue de la Terre Victoria - 35760 SAINT-GREGOIRE	Date de validité :	31/12/2018

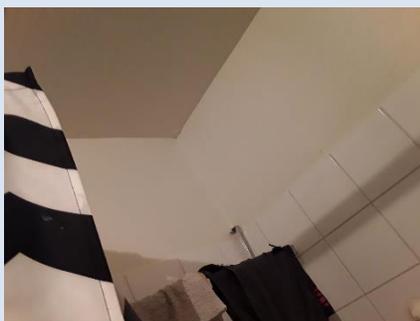
EMPLACEMENT

PRELEVEMENT : 400LAA0001P001			
NOM DU CLIENT	NUMERO DU DOSSIER		PIECE OU LOCAL
OPH77	400LAA0001 09/08/2018		Salle de bains
ELEMENT	DESCRIPTIF DU LABORATOIRE	DATE DE PRELEVEMENT	NOM DE L'OPERATEUR
Enduit béton	Enduit plâtreux blanc en vrac + peinture non séparable + matériau gris non séparable	09/08/2018	JULIEN Mickaël
LOCALISATION		RESULTAT	
Plafond		Amiante non détecté

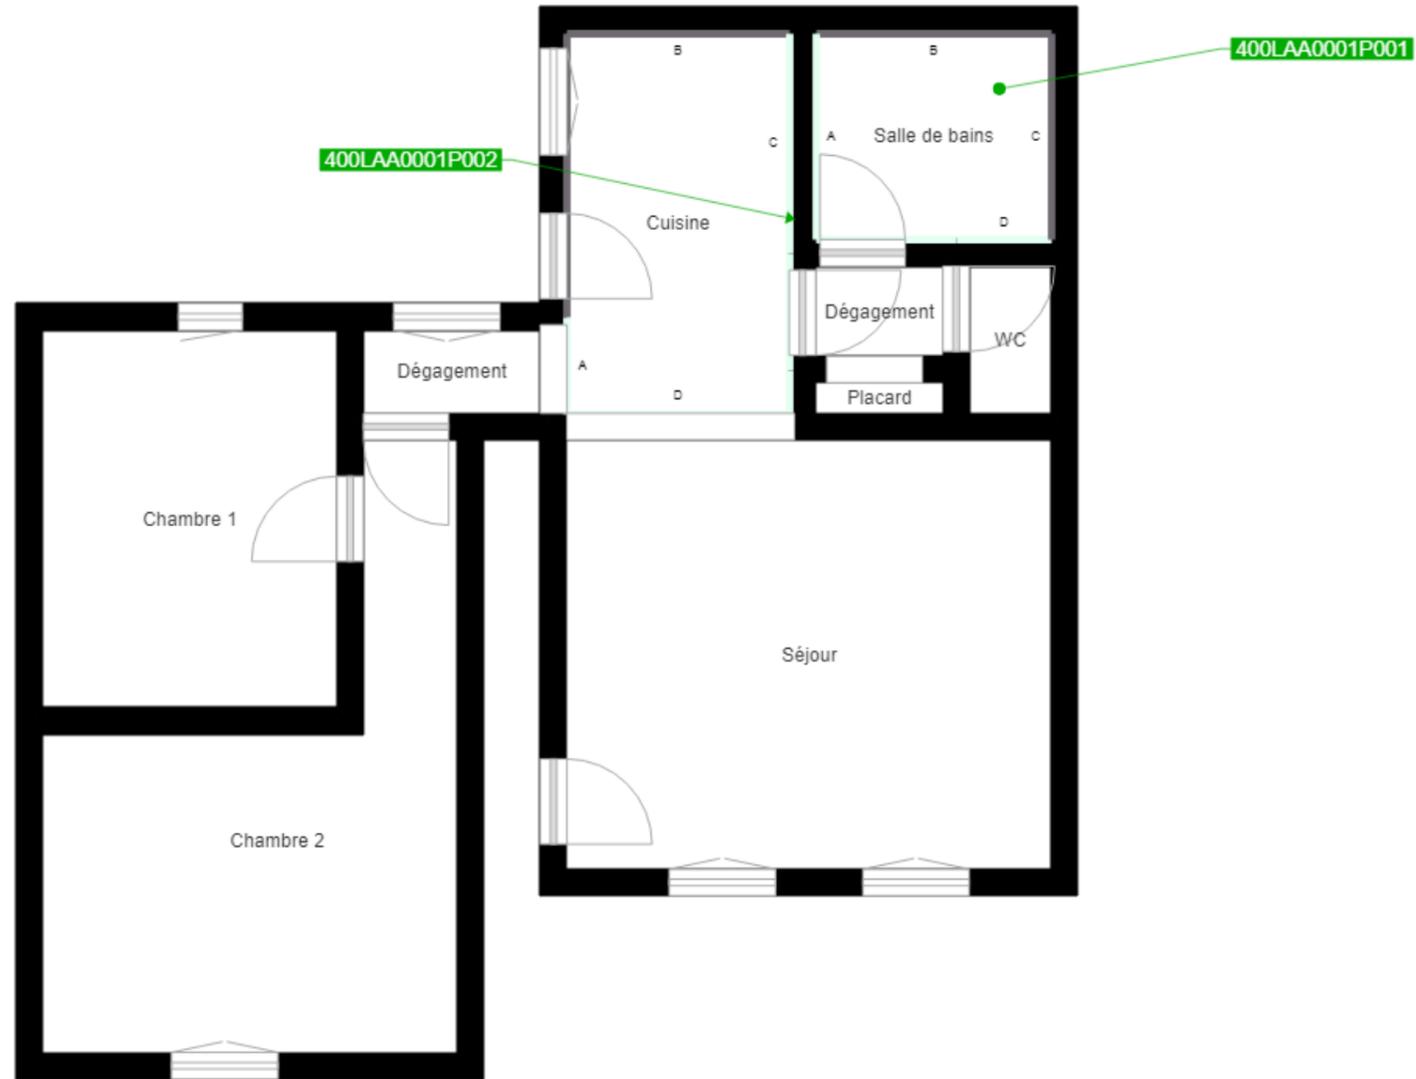
Murs périphériques / Plaques de plâtre
Murs Bois
Murs Brique
Murs Béton brut
Cloisons Plaques de plâtre
Murs carreaux de plâtre
Murs Béton / Enduit
Murs porteurs et/ou mur de refend / Plaques de plâtre
Murs périphériques / Doublage (plaque de plâtre + isolant)
Torchis
Murs Amiantés
Murs Brique / Enduit
Murs Brique plâtrière
Murs Pierre

- Prélèvements de sol amiantés
- Prélèvements de sol non amiantés
- Prélèvements de plafonds amiantés
- Prélèvements de plafonds non amiantés
- Prélèvements de murs amiantés
- Prélèvements de murs non amiantés
- X Autres types de prélèvements amiantés
- X Autres types de prélèvements non amiantés
- /// Sol amianté
- /// Plafond amianté
- /// Sol et Plafond amiantés
