Rapport de mission de repérage des matériaux et produits contenant de l'amiante avant réalisation de travaux

**10 RUE DE MONTAIGNE – Appartement 1
77230 DAMMARTIN EN GOELE**

RAPPORT N° :	OPH77 401LAA0001	Date d'émission du rapport :	06/09/2017
Le repérage a été réalisé le :	02/08/2017	Accompagnateur :	
Par :	Tristan BRUNOT	Laboratoire d'Analyses :	ITGA
N° certificat de qualification :	CPDI 3541	Adresse laboratoire :	3 RUE ARMAND HERPIN LACROIX - CS 46537 35065 RENNES CEDEX
Date d'obtention :	06/08/2015	Numéro d'accréditation :	1-5967
Le présent rapport est établi par une personne dont les compétences sont certifiées par :	I.CERT PARC EDONIA - BAT G - RUE DE LA TERRE VICTORIA - 35760 SAINT GREGOIRE	Organisme d'assurance professionnelle :	ALLIANZ
		Adresse assurance :	Direction Opérations Entreprises 5C Esplanade Charles de Gaulle 33081 BORDEAUX CEDEX
		N° de contrat d'assurance :	55897385
		Date de validité :	31/12/2017

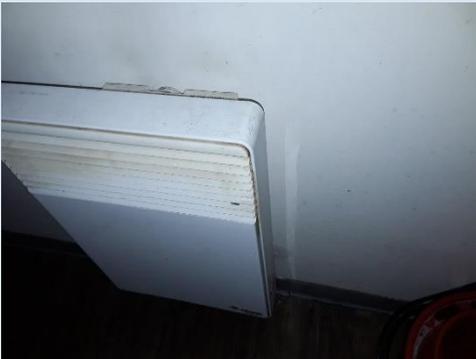
PRELEVEMENT : 401LAA0001P002		
NOM DU CLIENT	NUMERO DU DOSSIER	PIECE OU LOCAL
OPH77	401LAA0001 02/08/2017	Salle de bains et WC
MATERIAU	DATE DE PRELEVEMENT	NOM DE L'OPERATEUR
Enduit plâtreux blanc en vrac + peinture non séparable + carton non séparable	02/08/2017	BRUNIoT Tristan
LOCALISATION	RESULTAT	
Mur A	Amiante non détecté	
EMPLACEMENT

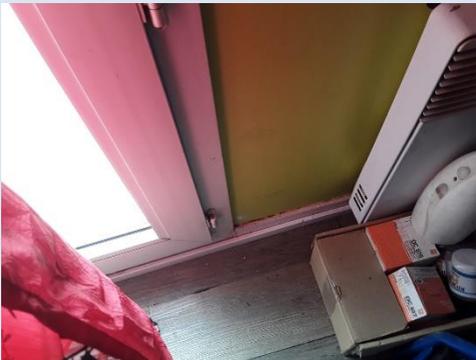
PRELEVEMENT : 401LAA0001P003		
NOM DU CLIENT	NUMERO DU DOSSIER	PIECE OU LOCAL
OPH77	401LAA0001 02/08/2017	Séjour
MATERIAU	DATE DE PRELEVEMENT	NOM DE L'OPERATEUR
Enduit plâtreux blanc en vrac + peinture non séparable + carton non séparable	02/08/2017	BRUNIoT Tristan
LOCALISATION	RESULTAT	
Mur B	Amiante non détecté	
EMPLACEMENT
