Rapport de mission de repérage des matériaux et produits contenant de l'amiante avant réalisation de travaux

**8B RUE DE MONTAIGNE – Appartement 1
77230 DAMMARTIN EN GOELE**

RAPPORT N° :	OPH77 401LAB0001	Date d'émission du rapport :	07/09/2017
Le repérage a été réalisé le :	03/08/2017	Accompagnateur :	
Par :	Tristan BRUNOT	Laboratoire d'Analyses :	ITGA
N° certificat de qualification :	CPDI 3541	Adresse laboratoire :	3 RUE ARMAND HERPIN LACROIX - CS 46537 35065 RENNES CEDEX
Date d'obtention :	06/08/2015	Numéro d'accréditation :	1-5967
Le présent rapport est établi par une personne dont les compétences sont certifiées par :	I.CERT PARC EDONIA - BAT G - RUE DE LA TERRE VICTORIA - 35760 SAINT GREGOIRE	Organisme d'assurance professionnelle :	ALLIANZ
		Adresse assurance :	Direction Opérations Entreprises 5C Esplanade Charles de Gaulle 33081 BORDEAUX CEDEX
		N° de contrat d'assurance :	55897385
		Date de validité :	31/12/2017

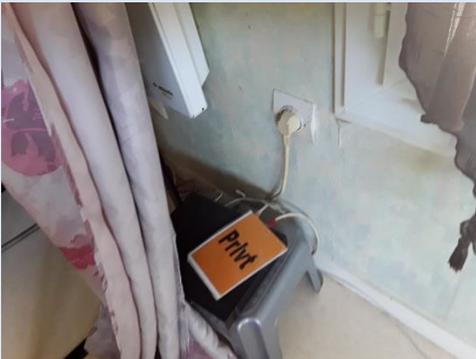
PRELEVEMENT : 401LAB0001P002		
NOM DU CLIENT	NUMERO DU DOSSIER	PIECE OU LOCAL
OPH77	401LAB0001 03/08/2017	Séjour/Cuisine
MATERIAU	DATE DE PRELEVEMENT	NOM DE L'OPERATEUR
Enduit plâtreux blanc en vrac + peinture non séparable + carton non séparable	03/08/2017	BRUNIoT Tristan
LOCALISATION		RESULTAT
Mur B		Amiante non détecté
EMPLACEMENT

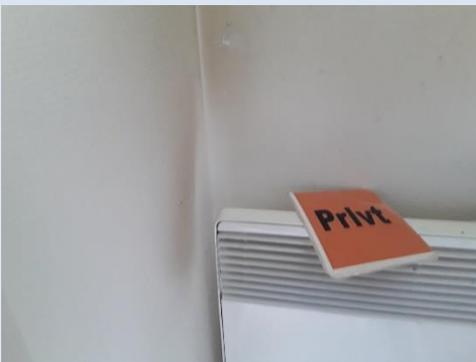
PRELEVEMENT : 401LAB0001P003		
NOM DU CLIENT	NUMERO DU DOSSIER	PIECE OU LOCAL
OPH77	401LAB0001 03/08/2017	Salle de Bains/WC
MATERIAU	DATE DE PRELEVEMENT	NOM DE L'OPERATEUR
Enduit plâtreux blanc en vrac + peinture avec fibres non séparable	03/08/2017	BRUNIoT Tristan
LOCALISATION		RESULTAT
Mur A		Amiante détecté (Chrysotile)
EMPLACEMENT
