Rapport de mission de repérage des matériaux et produits contenant de l'amiante avant réalisation de travaux

**8B RUE DE MONTAIGNE – Appartement 103
77230 DAMMARTIN EN GOELE**

RAPPORT N° :	OPH77 401LAB0103	Date d'émission du rapport :	07/09/2017
Le repérage a été réalisé le :	01/08/2017	Accompagnateur :	
Par :	Tristan BRUNOT	Laboratoire d'Analyses :	ITGA
N° certificat de qualification :	CPDI 3541	Adresse laboratoire :	3 RUE ARMAND HERPIN LACROIX - CS 46537 35065 RENNES CEDEX
Date d'obtention :	06/08/2015	Numéro d'accréditation :	1-5967
Le présent rapport est établi par une personne dont les compétences sont certifiées par :	I.CERT PARC EDONIA - BAT G - RUE DE LA TERRE VICTORIA - 35760 SAINT GREGOIRE	Organisme d'assurance professionnelle :	ALLIANZ
		Adresse assurance :	Direction Opérations Entreprises 5C Esplanade Charles de Gaulle 33081 BORDEAUX CEDEX
		N° de contrat d'assurance :	55897385
		Date de validité :	31/12/2017

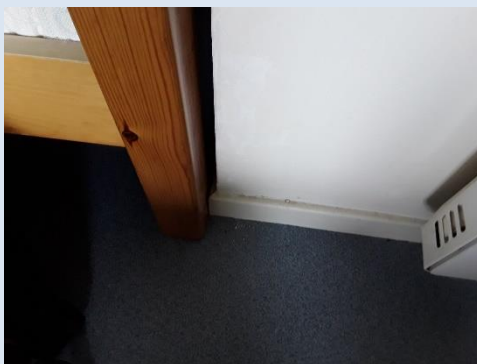
PRELEVEMENT : 401LAB0103P002		
NOM DU CLIENT	NUMERO DU DOSSIER	PIECE OU LOCAL
OPH77	401LAB0103 01/08/2017	Séjour/Cuisine
MATERIAU	DATE DE PRELEVEMENT	NOM DE L'OPERATEUR
Enduit plâtreux blanc en vrac + peinture non séparable	01/08/2017	BRUNIoT Tristan
LOCALISATION	RESULTAT	
Mur E	Amiante non détecté	
EMPLACEMENT

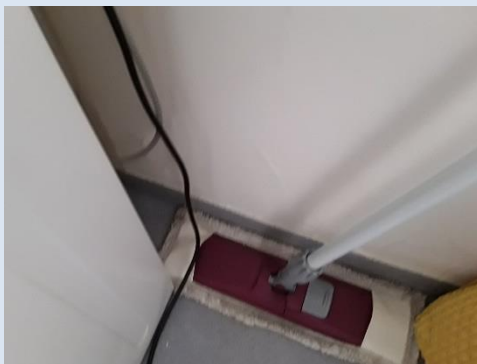
PRELEVEMENT : 401LAB0103P003		
NOM DU CLIENT	NUMERO DU DOSSIER	PIECE OU LOCAL
OPH77	401LAB0103 01/08/2017	Salle de bains
MATERIAU	DATE DE PRELEVEMENT	NOM DE L'OPERATEUR
Enduit plâtreux blanc en vrac + papier non séparable + peinture non séparable	01/08/2017	BRUNIoT Tristan
LOCALISATION	RESULTAT	
Mur C	Amiante détecté (Chrysotile)	
EMPLACEMENT

Fraction Analysée	Technique analytique et date d'analyse	Résultat	Type d'amiante	Nb de préparations
▶ Enduit plâtreux blanc en vrac + papier non séparable + peinture non séparable	META le 07/08/2017	Présence de fibres d'amiante	Chrysotile	1
