**Rapport de mission de repérage des matériaux et produits contenant de l'amiante avant réalisation de travaux**

**8B RUE DE MONTAIGNE – Appartement 202  
77230 DAMMARTIN EN GOELE**

RAPPORT N° :	OPH77 401LAB0202	Date d'émission du rapport :	07/09/2017
Le repérage a été réalisé le :	03/08/2017	Accompagnateur :	
Par :	Tristan BRUNOT	Laboratoire d'Analyses :	ITGA
N° certificat de qualification :	CPDI 3541	Adresse laboratoire :	3 RUE ARMAND HERPIN LACROIX - CS 46537 35065 RENNES CEDEX
Date d'obtention :	06/08/2015	Numéro d'accréditation :	1-5967
Le présent rapport est établi par une personne dont les compétences sont certifiées par :	I.CERT PARC EDONIA - BAT G - RUE DE LA TERRE VICTORIA - 35760 SAINT GREGOIRE	Organisme d'assurance professionnelle :	ALLIANZ
		Adresse assurance :	Direction Opérations Entreprises 5C Esplanade Charles de Gaulle 33081 BORDEAUX CEDEX
		N° de contrat d'assurance :	55897385
		Date de validité :	31/12/2017

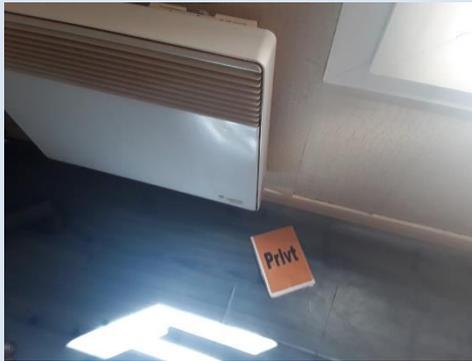
### EMPLACEMENT

PRELEVEMENT : 401LAB0202P002		
NOM DU CLIENT	NUMERO DU DOSSIER	PIECE OU LOCAL
OPH77	401LAB0202 03/08/2017	Chambre 1
MATERIAU	DATE DE PRELEVEMENT	NOM DE L'OPERATEUR
Enduit plâtreux blanc en vrac + peinture non séparable	03/08/2017	BRUNIOT Tristan
LOCALISATION	RESULTAT	
Mur A	Amiante non détecté
