Rapport de mission de repérage des matériaux et produits contenant de l'amiante avant réalisation de travaux

R. 4412-97 modifié par le décret 2012-639 du 4 mai 2012
Norme NF X 46-020

**8B RUE DE MONTAIGNE – Appartement 203
77230 DAMMARTIN EN GOELE**

RAPPORT N° :	OPH77 401LAB0203	Date d'émission du rapport :	07/09/2017
Le repérage a été réalisé le :	03/08/2017	Accompagnateur :	
Par :	Tristan BRUNOT	Laboratoire d'Analyses :	ITGA
N° certificat de qualification :	CPDI 3541	Adresse laboratoire :	3 RUE ARMAND HERPIN LACROIX - CS 46537 35065 RENNES CEDEX
Date d'obtention :	06/08/2015	Numéro d'accréditation :	1-5967
Le présent rapport est établi par une personne dont les compétences sont certifiées par :	I.CERT PARC EDONIA - BAT G - RUE DE LA TERRE VICTORIA - 35760 SAINT GREGOIRE	Organisme d'assurance professionnelle :	ALLIANZ
		Adresse assurance :	Direction Opérations Entreprises 5C Esplanade Charles de Gaulle 33081 BORDEAUX CEDEX
		N° de contrat d'assurance :	55897385
		Date de validité :	31/12/2017

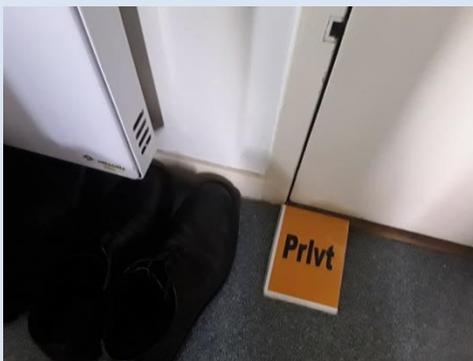
EMPLACEMENT

PRELEVEMENT : 401LAB0203P002		
NOM DU CLIENT	NUMERO DU DOSSIER	PIECE OU LOCAL
OPH77	401LAB0203 03/08/2017	Entrée
MATERIAU	DATE DE PRELEVEMENT	NOM DE L'OPERATEUR
Enduit plâtreux blanc en vrac + peinture non séparable + carton non séparable	03/08/2017	BRUNIoT Tristan
LOCALISATION		RESULTAT
Mur D		Amiante non détecté

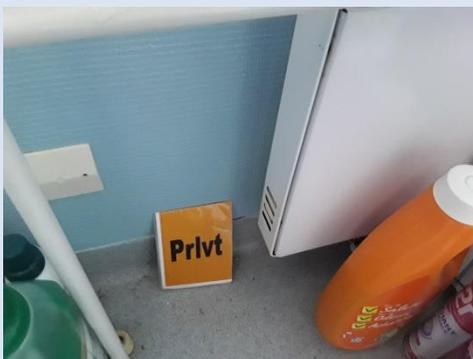
EMPLACEMENT

PRELEVEMENT : 401LAB0203P003		
NOM DU CLIENT	NUMERO DU DOSSIER	PIECE OU LOCAL
OPH77	401LAB0203 03/08/2017	Entrée
MATERIAU	DATE DE PRELEVEMENT	NOM DE L'OPERATEUR
Enduit plâtreux blanc en vrac non séparable + peinture non séparable + carton non séparable + toile fibreuse blanche non séparable	03/08/2017	BRUNIoT Tristan
LOCALISATION		RESULTAT
Mur C		Amiante non détecté
