## Rapport de mission de repérage des matériaux et produits contenant de l'amiante avant réalisation de travaux

**8A RUE DE MONTAIGNE – Appartement 1  
77230 DAMMARTIN EN GOELE**

RAPPORT N° :	<b>OPH77 401LAC0001</b>	Date d'émission du rapport :	06/09/2017
Le repérage a été réalisé le :	03/08/2017	Accompagnateur :	
Par :	Tristan BRUNOT	Laboratoire d'Analyses :	ITGA
N° certificat de qualification :	CPDI 3541	Adresse laboratoire :	3 RUE ARMAND HERPIN LACROIX - CS 46537 35065 RENNES CEDEX
Date d'obtention :	06/08/2015	Numéro d'accréditation :	1-5967
Le présent rapport est établi par une personne dont les compétences sont certifiées par :	I.CERT PARC EDONIA - BAT G - RUE DE LA TERRE VICTORIA - 35760 SAINT GREGOIRE	Organisme d'assurance professionnelle :	ALLIANZ
		Adresse assurance :	Direction Opérations Entreprises 5C Esplanade Charles de Gaulle 33081 BORDEAUX CEDEX
		N° de contrat d'assurance :	55897385
		Date de validité :	31/12/2017

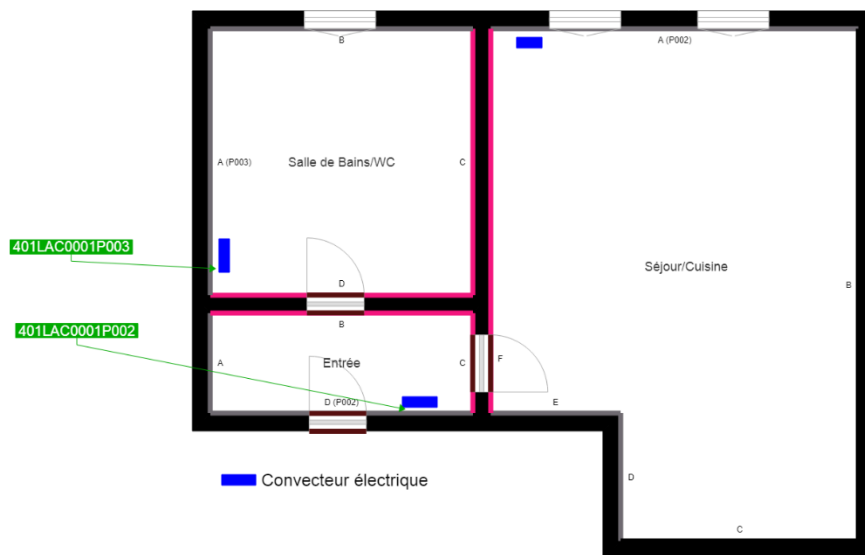
## ANNEXE 2 – CROQUIS DE LOCALISATION DE PRELEVEMENTS

PIECE	ELEMENTS PRELEVES	N° Echantillon	REPERAGE	ETAT	RESULTAT	METHODE
Entrée	Enduit plâtreux blanc en vrac + papier non séparable + peinture non séparable	401LAC0001P002	Mur D	BON ETAT	Amiante non détecté	RESULTAT ANALYSE
Salle de Bains/WC	Enduit plâtreux blanc en vrac + carton non séparable + peinture non séparable	401LAC0001P003	Mur A	BON ETAT	Amiante non détecté	RESULTAT ANALYSE
Entrée	Enduit plâtreux blanc en vrac + papier non séparable + peinture non séparable	401LAC0001P002	Mur A	BON ETAT	Amiante non détecté	ZSO
Entrée	Enduit plâtreux blanc en vrac + papier non séparable + peinture non séparable	401LAC0001P002	Mur D	BON ETAT	Amiante non détecté	ZSO
Séjour/Cuisine	Enduit plâtreux blanc en vrac + papier non séparable + peinture non séparable	401LAC0001P002	Mur A	BON ETAT	Amiante non détecté	ZSO
Séjour/Cuisine	Enduit plâtreux blanc en vrac + papier non séparable + peinture non séparable	401LAC0001P002	Mur D	BON ETAT	Amiante non détecté	ZSO

Salle de Bains/WC	Enduit plâtreux blanc en vrac + carton non séparable + peinture non séparable	401LAC0001P003	Mur A	BON ETAT	Amiante non détecté	ZSO
Salle de Bains/WC	Enduit plâtreux blanc en vrac + carton non séparable + peinture non séparable	401LAC0001P003	Mur B	BON ETAT	Amiante non détecté	ZSO
