Rapport de mission de repérage des matériaux et produits contenant de l'amiante avant réalisation de travaux

**8A RUE DE MONTAIGNE – Appartement 2
77230 DAMMARTIN EN GOELE**

RAPPORT N° :	OPH77 401LAC0002	Date d'émission du rapport :	06/09/2017
Le repérage a été réalisé le :	03/08/2017	Accompagnateur :	
Par :	Tristan BRUNOT	Laboratoire d'Analyses :	ITGA
N° certificat de qualification :	CPDI 3541	Adresse laboratoire :	3 RUE ARMAND HERPIN LACROIX - CS 46537 35065 RENNES CEDEX
Date d'obtention :	06/08/2015	Numéro d'accréditation :	1-5967
Le présent rapport est établi par une personne dont les compétences sont certifiées par :	I.CERT PARC EDONIA - BAT G - RUE DE LA TERRE VICTORIA - 35760 SAINT GREGOIRE	Organisme d'assurance professionnelle :	ALLIANZ
		Adresse assurance :	Direction Opérations Entreprises 5C Esplanade Charles de Gaulle 33081 BORDEAUX CEDEX
		N° de contrat d'assurance :	55897385
		Date de validité :	31/12/2017

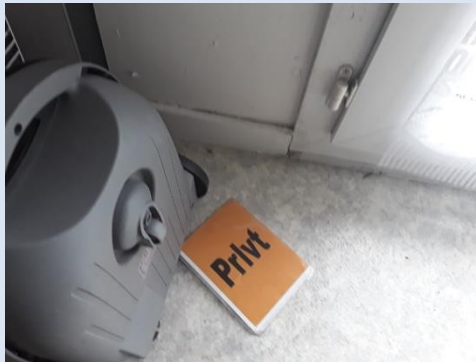
EMPLACEMENT

PRELEVEMENT : 401LAC0002P002		
NOM DU CLIENT	NUMERO DU DOSSIER	PIECE OU LOCAL
OPH77	401LAC0002 03/08/2017	Séjour/Cuisine
MATERIAU	DATE DE PRELEVEMENT	NOM DE L'OPERATEUR
Enduit plâtreux blanc + carton non séparable + peinture non séparable	03/08/2017	BRUNIoT Tristan
LOCALISATION		RESULTAT
Mur E		Amiante non détecté

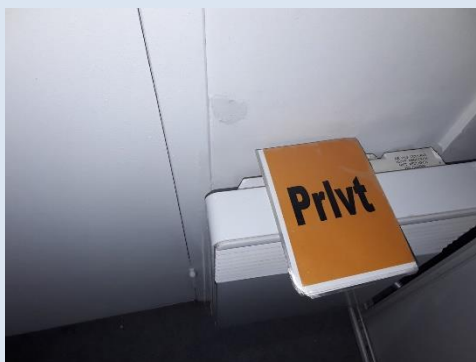
EMPLACEMENT

PRELEVEMENT : 401LAC0002P003		
NOM DU CLIENT	NUMERO DU DOSSIER	PIECE OU LOCAL
OPH77	401LAC0002 03/08/2017	Salle de Bains/WC
MATERIAU	DATE DE PRELEVEMENT	NOM DE L'OPERATEUR
Enduit plâtreux blanc en vrac non séparable + carton non séparable + peinture non séparable	03/08/2017	BRUNIoT Tristan
LOCALISATION		RESULTAT
Mur A		Amiante non détecté

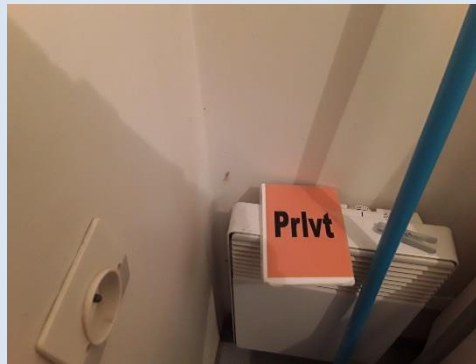
EMPLACEMENT

PRELEVEMENT : 401LAC0002P004		
NOM DU CLIENT OPH77	NUMERO DU DOSSIER 401LAC0002 03/08/2017	PIECE OU LOCAL Entrée
MATERIAU Enduit plâtreux blanc en vrac non séparable + carton non séparable + peinture non séparable	DATE DE PRELEVEMENT 03/08/2017	NOM DE L'OPERATEUR BRUNOT Tristan
LOCALISATION Mur B	RESULTAT Amiante non détecté
