Rapport de mission de repérage des matériaux et produits contenant de l'amiante avant réalisation de travaux

**8A RUE DE MONTAIGNE – Appartement 101
77230 DAMMARTIN EN GOELE**

RAPPORT N° :	OPH77 401LAC0101	Date d'émission du rapport :	06/09/2017
Le repérage a été réalisé le :	03/08/2017	Accompagnateur :	
Par :	Tristan BRUNOT	Laboratoire d'Analyses :	ITGA
N° certificat de qualification :	CPDI 3541	Adresse laboratoire :	3 RUE ARMAND HERPIN LACROIX - CS 46537 35065 RENNES CEDEX
Date d'obtention :	06/08/2015	Numéro d'accréditation :	1-5967
Le présent rapport est établi par une personne dont les compétences sont certifiées par :	I.CERT PARC EDONIA - BAT G - RUE DE LA TERRE VICTORIA - 35760 SAINT GREGOIRE	Organisme d'assurance professionnelle :	ALLIANZ
		Adresse assurance :	Direction Opérations Entreprises 5C Esplanade Charles de Gaulle 33081 BORDEAUX CEDEX
		N° de contrat d'assurance :	55897385
		Date de validité :	31/12/2017

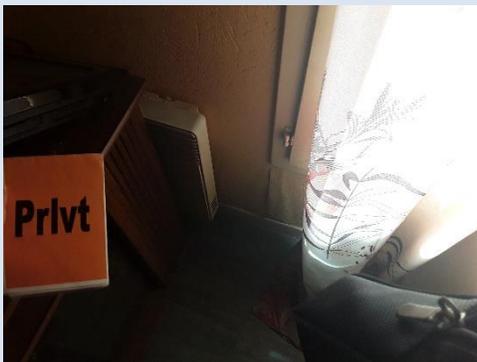
PRELEVEMENT : 401LAC0101P002		
NOM DU CLIENT	NUMERO DU DOSSIER	PIECE OU LOCAL
OPH77	401LAC0101 03/08/2017	Séjour/Cuisine
MATERIAU	DATE DE PRELEVEMENT	NOM DE L'OPERATEUR
Enduit plâtreux blanc en vrac non séparable + peinture non séparable + carton	03/08/2017	BRUNIOT Tristan
LOCALISATION		RESULTAT
Mur E		Amiante non détecté
EMPLACEMENT

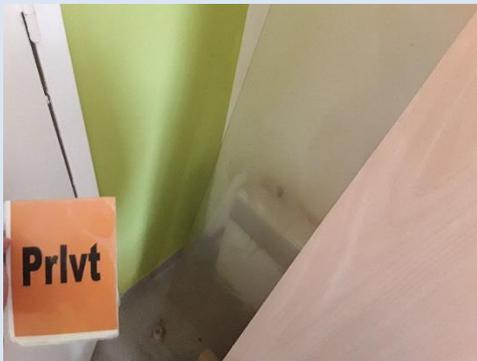
PRELEVEMENT : 401LAC0101P003		
NOM DU CLIENT	NUMERO DU DOSSIER	PIECE OU LOCAL
OPH77	401LAC0101 03/08/2017	Salle de Bains/WC
MATERIAU	DATE DE PRELEVEMENT	NOM DE L'OPERATEUR
Enduit plâtreux blanc en vrac + peinture non séparable + papier non séparable	03/08/2017	BRUNIOT Tristan
LOCALISATION		RESULTAT
Mur A		Amiante non détecté
EMPLACEMENT
