**Rapport de mission de repérage des matériaux et produits contenant de l'amiante avant réalisation de travaux**

**8A RUE DE MONTAIGNE – Appartement 201  
77230 DAMMARTIN EN GOELE**

RAPPORT N° :	<b>OPH77 401LAC0201</b>	Date d'émission du rapport :	06/09/2017
Le repérage a été réalisé le :	03/08/2017	Accompagnateur :	
Par :	Tristan BRUNOT	Laboratoire d'Analyses :	ITGA
N° certificat de qualification :	CPDI 3541	Adresse laboratoire :	3 RUE ARMAND HERPIN LACROIX - CS 46537 35065 RENNES CEDEX
Date d'obtention :	06/08/2015	Numéro d'accréditation :	1-5967
Le présent rapport est établi par une personne dont les compétences sont certifiées par :	I.CERT PARC EDONIA - BAT G - RUE DE LA TERRE VICTORIA - 35760 SAINT GREGOIRE	Organisme d'assurance professionnelle :	ALLIANZ
		Adresse assurance :	Direction Opérations Entreprises 5C Esplanade Charles de Gaulle 33081 BORDEAUX CEDEX
		N° de contrat d'assurance :	55897385
		Date de validité :	31/12/2017

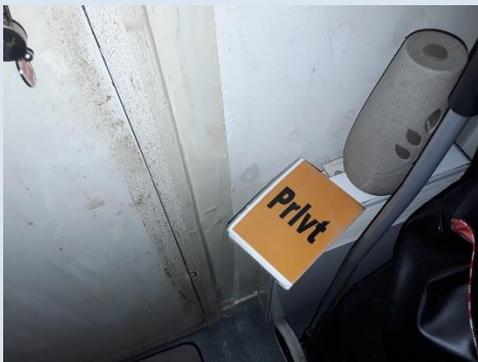
PRELEVEMENT : 401LAC0201P002		
NOM DU CLIENT	NUMERO DU DOSSIER	PIECE OU LOCAL
OPH77	401LAC0201 03/08/2017	Entrée
MATERIAU	DATE DE PRELEVEMENT	NOM DE L'OPERATEUR
Enduit plâtreux blanc en vrac non séparable + carton non séparable + peinture non séparable	03/08/2017	BRUNOT Tristan
LOCALISATION		RESULTAT
Mur D		Amiante non détecté
EMPLACEMENT

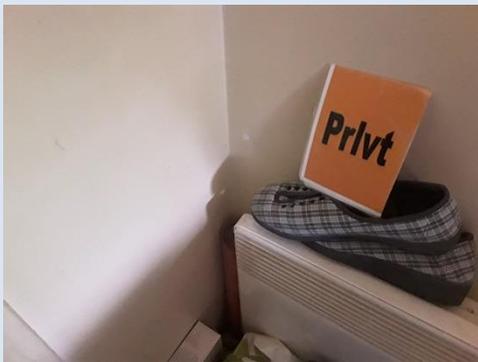
PRELEVEMENT : 401LAC0201P003		
NOM DU CLIENT	NUMERO DU DOSSIER	PIECE OU LOCAL
OPH77	401LAC0201 03/08/2017	Salle de Bains/WC
MATERIAU	DATE DE PRELEVEMENT	NOM DE L'OPERATEUR
Enduit plâtreux blanc en vrac non séparable + carton non séparable + peinture non séparable	03/08/2017	BRUNOT Tristan
LOCALISATION		RESULTAT
Mur A		Amiante non détecté
EMPLACEMENT
