**Rapport de mission de repérage des matériaux et produits contenant de l'amiante avant réalisation de travaux**

R. 4412-97 modifié par le décret 2012-639 du 4 mai 2012  
Norme NF X 46-020

**6 RUE DE MONTAIGNE – Appartement 1  
77230 DAMMARTIN EN GOELE**

RAPPORT N° :	OPH77 401LAD0001	Date d'émission du rapport :	06/09/2017
Le repérage a été réalisé le :	01/08/2017	Accompagnateur :	
Par :	Tristan BRUNOT	Laboratoire d'Analyses :	ITGA
N° certificat de qualification :	CPDI 3541	Adresse laboratoire :	3 RUE ARMAND HERPIN LACROIX - CS 46537 35065 RENNES CEDEX
Date d'obtention :	06/08/2015	Numéro d'accréditation :	1-5967
Le présent rapport est établi par une personne dont les compétences sont certifiées par :	I.CERT PARC EDONIA - BAT G - RUE DE LA TERRE VICTORIA - 35760 SAINT GREGOIRE	Organisme d'assurance professionnelle :	ALLIANZ
		Adresse assurance :	Direction Opérations Entreprises 5C Esplanade Charles de Gaulle 33081 BORDEAUX CEDEX
		N° de contrat d'assurance :	55897385
		Date de validité :	31/12/2017

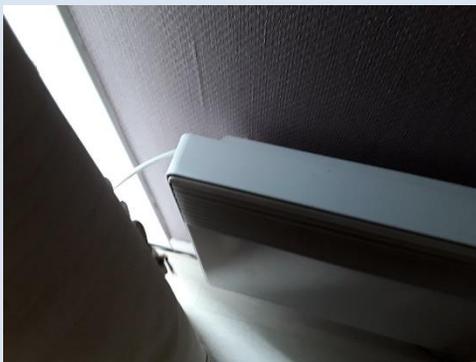
PRELEVEMENT : 401LAD0001P002		
NOM DU CLIENT	NUMERO DU DOSSIER	PIECE OU LOCAL
OPH77	401LAD0001 01/08/2017	Séjour
MATERIAU	DATE DE PRELEVEMENT	NOM DE L'OPERATEUR
Enduit plâtreux blanc en vrac + carton non séparable + peinture non séparable + peinture non séparable	01/08/2017	BRUNIoT Tristan
LOCALISATION		RESULTAT
Mur A		Amiante non détecté
EMPLACEMENT

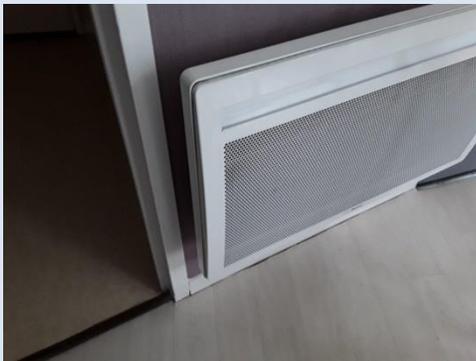
PRELEVEMENT : 401LAD0001P003		
NOM DU CLIENT	NUMERO DU DOSSIER	PIECE OU LOCAL
OPH77	401LAD0001 01/08/2017	Séjour
MATERIAU	DATE DE PRELEVEMENT	NOM DE L'OPERATEUR
Enduit plâtreux blanc en vrac + carton non séparable + peinture non séparable	01/08/2017	BRUNIoT Tristan
LOCALISATION		RESULTAT
Mur D		Amiante non détecté
EMPLACEMENT
