**Rapport de mission de repérage des matériaux et produits contenant de l'amiante avant
réalisation de travaux**

**6 RUE DE MONTAIGNE – Appartement 203
77230 DAMMARTIN EN GOELE**

| RAPPORT N° : | OPH77 401LAD0203 | Date d'émission du rapport : | 06/09/2017 |

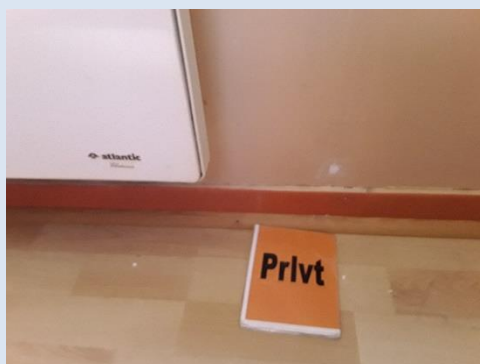
| PRELEVEMENT : 401LAD0203P002 | | |

| PRELEVEMENT : 401LAD0203P002 | | |
|---|---|---|
| Enduit plâtreux blanc en vrac + peinture non séparable + carton non séparable | 02/08/2017 | BRUNIoT Tristan |
| Mur A | Amiante non détecté | |

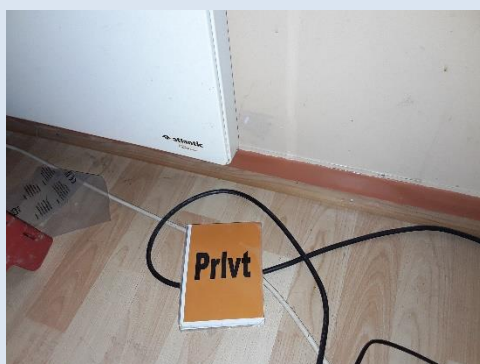
| PRELEVEMENT : 401LAD0203P003 | | |

| PRELEVEMENT : 401LAD0203P003 | | |
|--|---|---|
| Enduit plâtreux blanc en vrac non séparable + peinture en vrac non séparable | 02/08/2017 | BRUNIoT Tristan |
| Mur C | Amiante non détecté | |

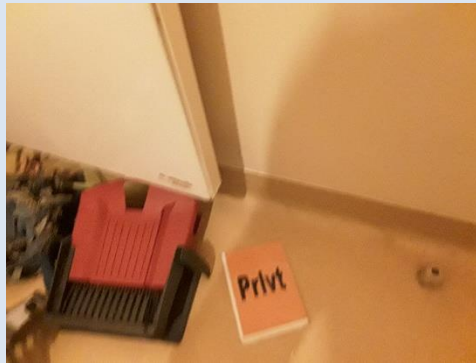
| PRELEVEMENT : 401LAD0203P004 | | |

| PRELEVEMENT : 401LAD0203P004 | | |
|---|---|---|
| Enduit plâtreux blanc en vrac non séparable + peinture en faible quantité non séparable + papier en faible quantité non séparable | 02/08/2017 | BRUNOT Tristan |
| Mur B | Amiante non détecté | |
