RAPPORT DE REPERAGE DES MATERIAUX ET PRODUITS DE LA LISTE A A INTEGRER AU DOSSIER AMIANTE - PARTIES PRIVATIVES

PROGRAMME 403LAA0203

52 AVENUE DE SAINT GUIFORT

77230 DAMMARTIN EN GOELE

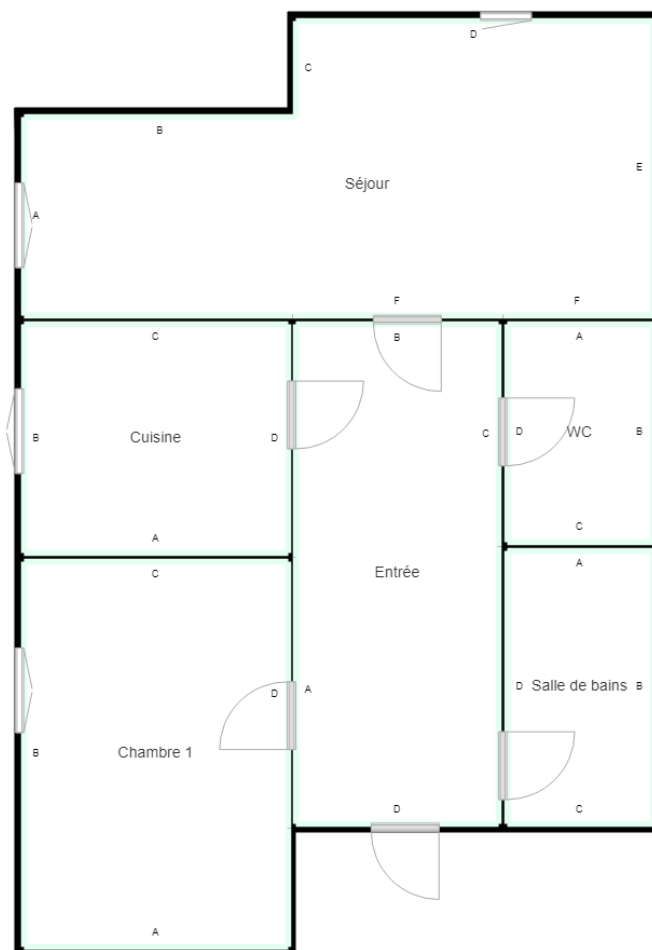
ANNEXE 2 – CROQUIS DE LOCALISATION DE PRELEVEMENTS

Cloisons Plaques de plâtre
 	Murs Bois
 	Murs Brique
 	Murs périphériques / Plaques de plâtre
 	Murs carreaux de plâtre
 	Murs Béton / Enduit
 	Murs porteurs et/ou mur de refend / Plaques de plâtre
 	Murs périphériques / Doublage (plaque de plâtre + isolant)
 	Torchis
 	Murs Brique / Enduit
 	Murs Brique plâtrière
 	Murs Pierre
 	Murs Machefer

Murs amiantés
 	Prélèvements de sol amianté
 	Prélèvements de sol non amiantés
 	Prélèvements de plafond amiantés
 	Prélèvements de plafond non amiantés
 	Prélèvements de mur amiantés
 	Prélèvements de mur non amiantés
 	Autres types de prélèvements amiantés
 	Autres types de prélèvements non amiantés
 	Sols amiantés
 	Plafonds amiantés
 	Sols et plafonds amiantés
 	Conduits amiantés
 	Conduits non amiantés
