Rapport de mission de repérage des matériaux et produits contenant de l'amiante avant réalisation de travaux

**50A AVENUE DE SAINT GUINFORT
77230 DAMMARTIN EN GOELE**

RAPPORT N° :	OPH77 403PAA0001	Date d'émission du rapport :	06/09/2017
Le repérage a été réalisé le :	02/08/2017	Accompagnateur :	
Par :	Tristan BRUNOT	Laboratoire d'Analyses :	ITGA
N° certificat de qualification :	CPDI 3541	Adresse laboratoire :	3 RUE ARMAND HERPIN LACROIX - CS 46537 35065 RENNES CEDEX
Date d'obtention :	06/08/2015	Numéro d'accréditation :	1-5967
Le présent rapport est établi par une personne dont les compétences sont certifiées par :	I.CERT PARC EDONIA - BAT G - RUE DE LA TERRE VICTORIA - 35760 SAINT GREGOIRE	Organisme d'assurance professionnelle :	ALLIANZ
		Adresse assurance :	Direction Opérations Entreprises 5C Esplanade Charles de Gaulle 33081 BORDEAUX CEDEX
		N° de contrat d'assurance :	55897385
		Date de validité :	31/12/2017

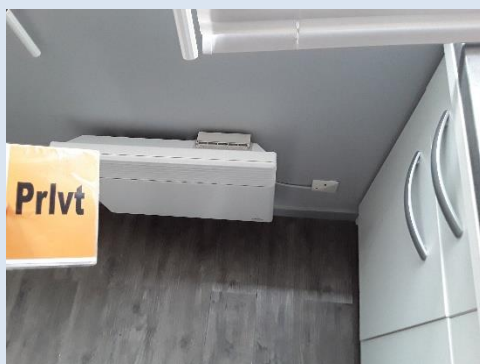
EMPLACEMENT

PRELEVEMENT : 403PAA0001P002		
NOM DU CLIENT	NUMERO DU DOSSIER	PIECE OU LOCAL
OPH77	403PAA0001 02/08/2017	Cuisine
MATERIAU	DATE DE PRELEVEMENT	NOM DE L'OPERATEUR
Enduit plâtreux blanc en vrac + peinture non séparable + carton non séparable	02/08/2017	BRUNIoT Tristan
LOCALISATION	RESULTAT	
Mur B	Amiante non détecté

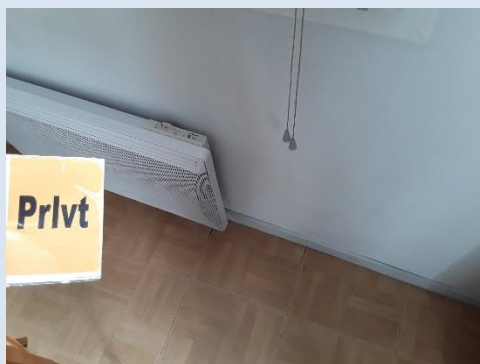
EMPLACEMENT

PRELEVEMENT : 403PAA0001P003		
NOM DU CLIENT	NUMERO DU DOSSIER	PIECE OU LOCAL
OPH77	403PAA0001 02/08/2017	Séjour
MATERIAU	DATE DE PRELEVEMENT	NOM DE L'OPERATEUR
Enduit plâtreux blanc en vrac + peintures multiples non séparable	02/08/2017	BRUNIoT Tristan
LOCALISATION	RESULTAT	
Mur A	Amiante non détecté

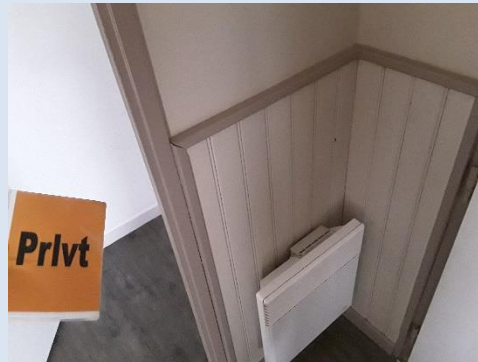
PRELEVEMENT : 403PAA0001P004		
NOM DU CLIENT OPH77	NUMERO DU DOSSIER 403PAA0001 02/08/2017	PIECE OU LOCAL Entrée
MATERIAU Enduit plâtreux blanc en vrac + peintures multiples non séparable	DATE DE PRELEVEMENT 02/08/2017	NOM DE L'OPERATEUR BRUNOT Tristan
LOCALISATION Mur C	RESULTAT Amiante non détecté	
EMPLACEMENT
