Rapport de mission de repérage des matériaux et produits contenant de l'amiante avant réalisation de travaux

R. 4412-97 modifié par le décret 2012-639 du 4 mai 2012
Norme NF X 46-020

54 AVENUE DE SAINT GUINFORT APT 12

RAPPORT N° :	OPH77 403LAB0101	Date d'émission du rapport :	05/09/2017
Le repérage a été réalisé le :	03/08/2017	Accompagnateur :	
Par :	Gauthier LOVERGNE	Laboratoire d'Analyses :	ITGA
N° certificat de qualification :	CPDI 4154	Adresse laboratoire :	3 RUE ARMAND HERPIN LACROIX - CS 46537 35065 RENNES CEDEX
Date d'obtention :	09/11/2016	Numéro d'accréditation :	1-5967
Le présent rapport est établi par une personne dont les compétences sont certifiées par :	I.CERT PARC EDONIA - BAT G - RUE DE LA TERRE VICTORIA - 35760 SAINT GREGOIRE	Organisme d'assurance professionnelle :	ALLIANZ
		Adresse assurance :	Direction Opérations Entreprises 5C Esplanade Charles de Gaulle 33081 BORDEAUX CEDEX
		N° de contrat d'assurance :	55897385
		Date de validité :	31/12/2017

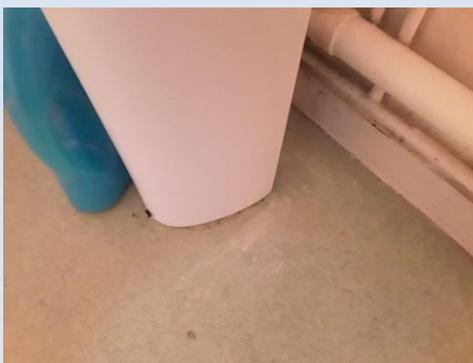
EMPLACEMENT

PRELEVEMENT : 403LAB0101P002		
NOM DU CLIENT	NUMERO DU DOSSIER	PIECE OU LOCAL
OPH77	403LAB0101 03/08/2017	Salle de bains
MATERIAU	DATE DE PRELEVEMENT	NOM DE L'OPERATEUR
Enduit plâtreux blanc en vrac non séparable + carton non séparable + peinture non séparable	03/08/2017	LOVERGNE Gauthier
LOCALISATION	RESULTAT	
Sol	Amiante non détecté

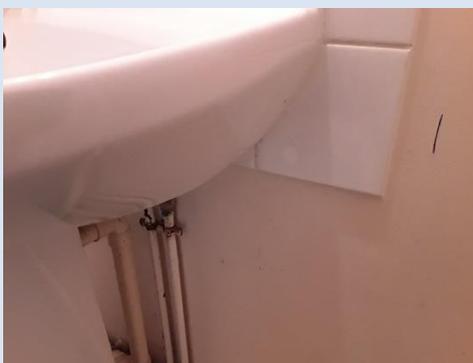
EMPLACEMENT

PRELEVEMENT : 403LAB0101P003		
NOM DU CLIENT	NUMERO DU DOSSIER	PIECE OU LOCAL
OPH77	403LAB0101 03/08/2017	Salle de bains
MATERIAU	DATE DE PRELEVEMENT	NOM DE L'OPERATEUR
Enduit plâtreux blanc en vrac non séparable + carton non séparable + peinture non séparable	03/08/2017	LOVERGNE Gauthier
LOCALISATION	RESULTAT	
Mur B	Amiante non détecté

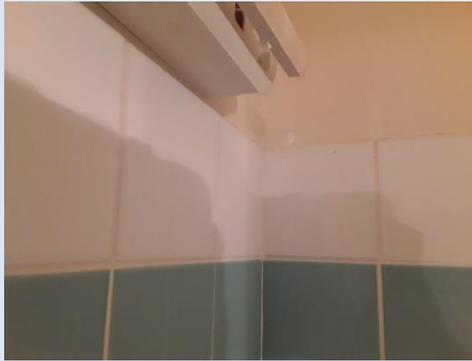
EMPLACEMENT

PRELEVEMENT : 403LAB0101P004		
NOM DU CLIENT	NUMERO DU DOSSIER	PIECE OU LOCAL
OPH77	403LAB0101 03/08/2017	Salle de bains
MATERIAU	DATE DE PRELEVEMENT	NOM DE L'OPERATEUR
Enduit plâtreux blanc en vrac non séparable + carton non séparable + peinture non séparable	03/08/2017	LOVERGNE Gauthier
LOCALISATION	RESULTAT	
Mur A	Amiante non détecté
