Rapport de mission de repérage des matériaux et produits contenant de l'amiante avant réalisation de travaux

R. 4412-97 modifié par le décret 2012-639 du 4 mai 2012
Norme NF X 46-020

Logement : 405LAA0001

80 RUE DE LA REPUBLIQUE - APPT 1

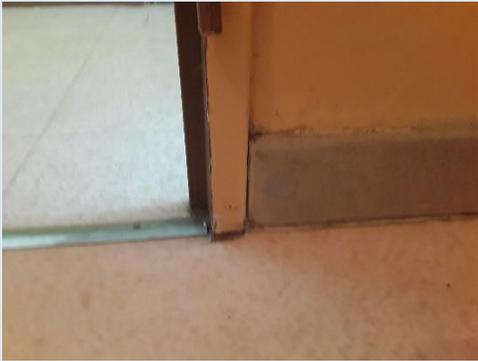
PRELEVEMENT : 405LAA0001P01		
NOM DU CLIENT	NUMERO DU DOSSIER	PIECE OU LOCAL
HABITAT 77	405LAA0001 15/05/2017	Cuisine
MATERIAU	DATE DE PRELEVEMENT	NOM DE L'OPERATEUR
Colle grise + couche plâtreuse blanche non séparable + carrelage	15/05/2017	BRUNOT Tristan
LOCALISATION		RESULTAT
Mur D		Amiante non détecté
EMPLACEMENT

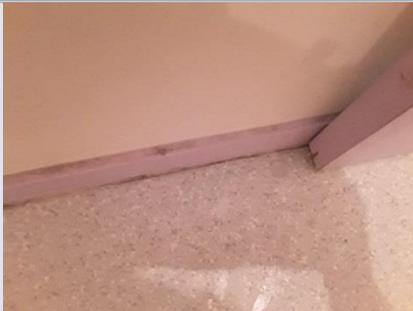
PRELEVEMENT : 405LAA0001P03		
NOM DU CLIENT	NUMERO DU DOSSIER	PIECE OU LOCAL
HABITAT 77	405LAA0001 15/05/2017	Salle de bains
MATERIAU	DATE DE PRELEVEMENT	NOM DE L'OPERATEUR
Revêtement souple beige + colle polymère jaune non séparable + peinture non séparable + ragréage gris + sous couche de ragréage blanche non séparable + revêtement cassant gris + colle polymère incolore non séparable	15/05/2017	BRUNOT Tristan
LOCALISATION		RESULTAT
Sol		Amiante non détecté
EMPLACEMENT

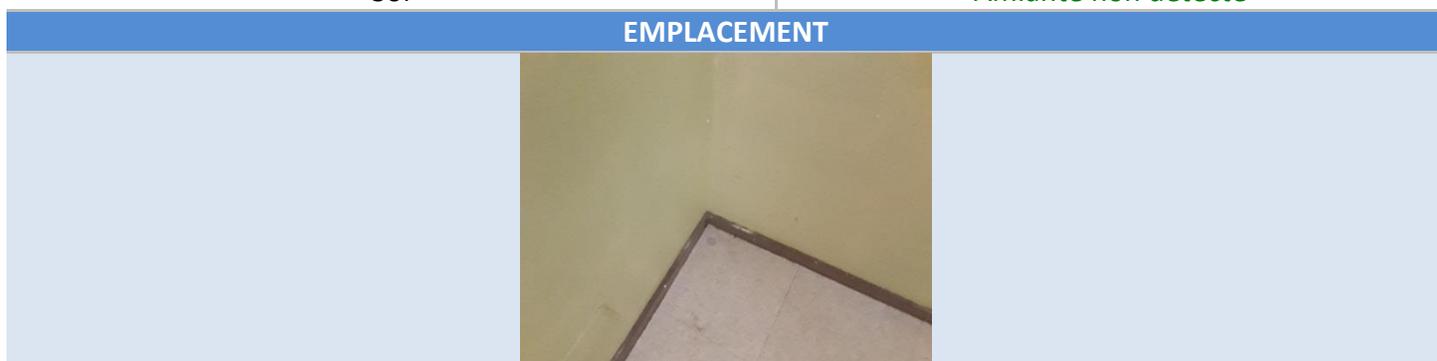
PRELEVEMENT : 405LAA0001P04		
NOM DU CLIENT	NUMERO DU DOSSIER	PIECE OU LOCAL
HABITAT 77	405LAA0001 15/05/2017	Séjour
MATERIAU	DATE DE PRELEVEMENT	NOM DE L'OPERATEUR
Revêtement souple beige + colle polymère jaune non séparable + peinture non séparable + ragréage gris + sous couche de ragréage blanche non séparable	15/05/2017	BRUNOT Tristan
LOCALISATION		RESULTAT
Sol		Amiante non détecté

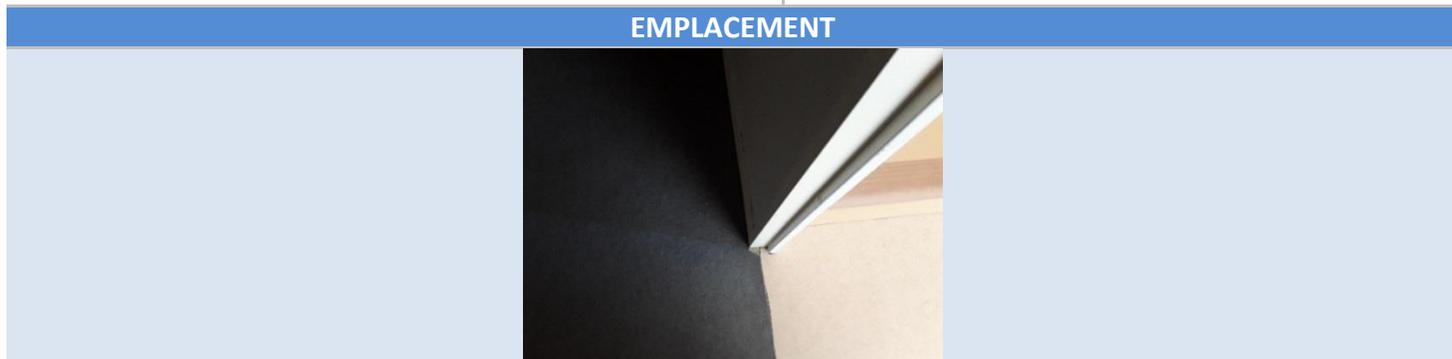
PRELEVEMENT : 405LAA0001P05		
NOM DU CLIENT	NUMERO DU DOSSIER	PIECE OU LOCAL
HABITAT 77	405LAA0001 15/05/2017	Placard 1
MATERIAU	DATE DE PRELEVEMENT	NOM DE L'OPERATEUR
Moquette grise avec couche en mousse + colle polymère jaune non séparable + peinture en faible quantité non séparable	15/05/2017	BRUNOT Tristan
LOCALISATION		RESULTAT
Sol		Amiante non détecté

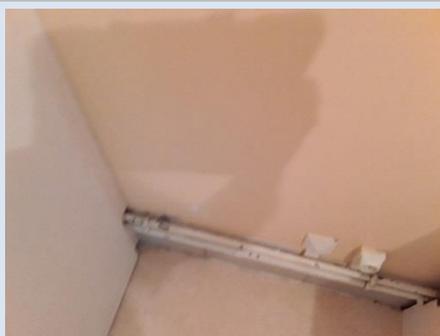
PRELEVEMENT : 405LAA0001P06		
NOM DU CLIENT	NUMERO DU DOSSIER	PIECE OU LOCAL
HABITAT 77	405LAA0001 15/05/2017	Cages d'escalier
MATERIAU	DATE DE PRELEVEMENT	NOM DE L'OPERATEUR
Revêtement souple beige + colle polymère jaune non séparable + peinture non séparable + ragréage gris + sous couche de ragréage blanche non séparable	15/05/2017	BRUNIOT Tristan
LOCALISATION		RESULTAT
Sol		Amiante non détecté

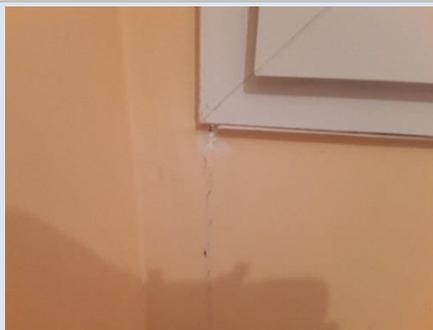
PRELEVEMENT : 405LAA0001P07		
NOM DU CLIENT	NUMERO DU DOSSIER	PIECE OU LOCAL
HABITAT 77	405LAA0001 15/05/2017	Cuisine
MATERIAU	DATE DE PRELEVEMENT	NOM DE L'OPERATEUR
Enduit plâtreux blanc en vrac + peinture non séparable	15/05/2017	BRUNIOT Tristan
LOCALISATION		RESULTAT
Mur B (Béton)		Amiante non détecté

Commande	405LAA0001
Dossier client	405LAA0001 - 80 RUE DE LA REPUBLIQUE APPT 1 77122 MONTHYON
Echantillon	405LAA0001P07 / LOGEMENTS COLLECTIFS - Murs - Ensemble des pièces humides - Enduit Peinture / Cuisine Mur B Enduit béton
Description ITGA	Enduit plâtreux blanc en vrac / Peinture

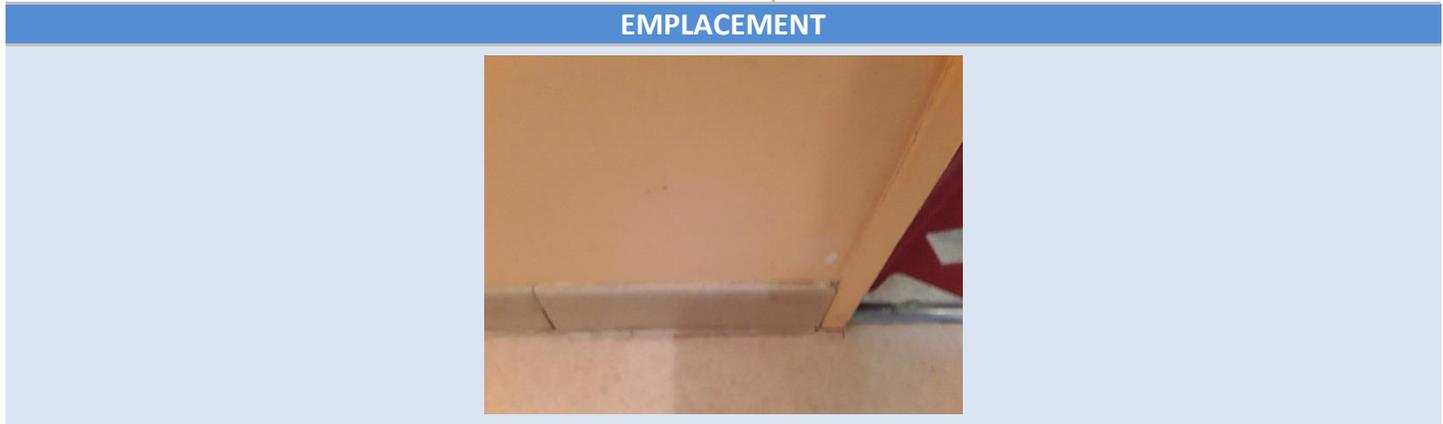
PRELEVEMENT : 405LAA0001P08		
NOM DU CLIENT	NUMERO DU DOSSIER	PIECE OU LOCAL
HABITAT 77	405LAA0001 15/05/2017	Cuisine
MATERIAU	DATE DE PRELEVEMENT	NOM DE L'OPERATEUR
Enduit plâtreux blanc en vrac + peinture non séparable	15/05/2017	BRUNOT Tristan
LOCALISATION		RESULTAT
Mur C (Calicot)		Amiante non détecté

Commande	405LAA0001
Dossier client	405LAA0001 - 80 RUE DE LA REPUBLIQUE APPT 1 77122 MONTHYON
Echantillon	405LAA0001P08 / LOGEMENTS COLLECTIFS - Murs - Ensemble des pièces humides - Enduit Peinture / Cuisine Mur C Calicot
Description ITGA	Enduit plâtreux blanc en vrac / Peinture

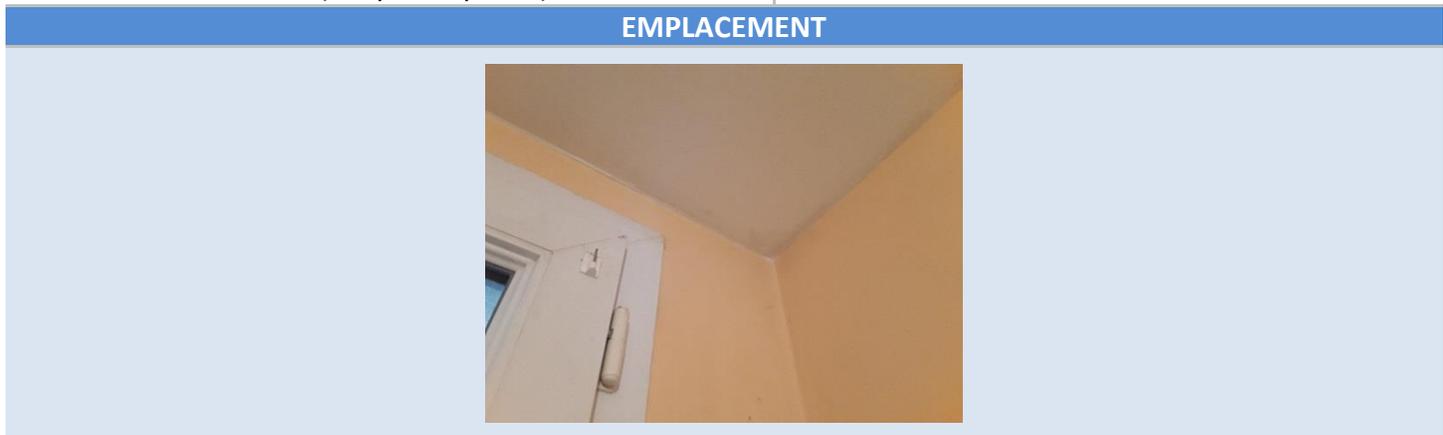
PRELEVEMENT : 405LAA0001P09		
NOM DU CLIENT	NUMERO DU DOSSIER	PIECE OU LOCAL
HABITAT 77	405LAA0001 15/05/2017	Cuisine
MATERIAU	DATE DE PRELEVEMENT	NOM DE L'OPERATEUR
Enduit plâtreux blanc en vrac + peinture non séparable	15/05/2017	BRUNOT Tristan
LOCALISATION		RESULTAT
Mur D (Plaque de plâtre)		Amiante non détecté

Commande	405LAA0001
Dossier client	405LAA0001 - 80 RUE DE LA REPUBLIQUE APPT 1 77122 MONTHYON
Echantillon	405LAA0001P09 / LOGEMENTS COLLECTIFS - Murs - Ensemble des pièces humides - Enduit Peinture / Cuisine Mur D Enduit plaque de plâtre
Description ITGA	Enduit plâtreux blanc en vrac / Peinture

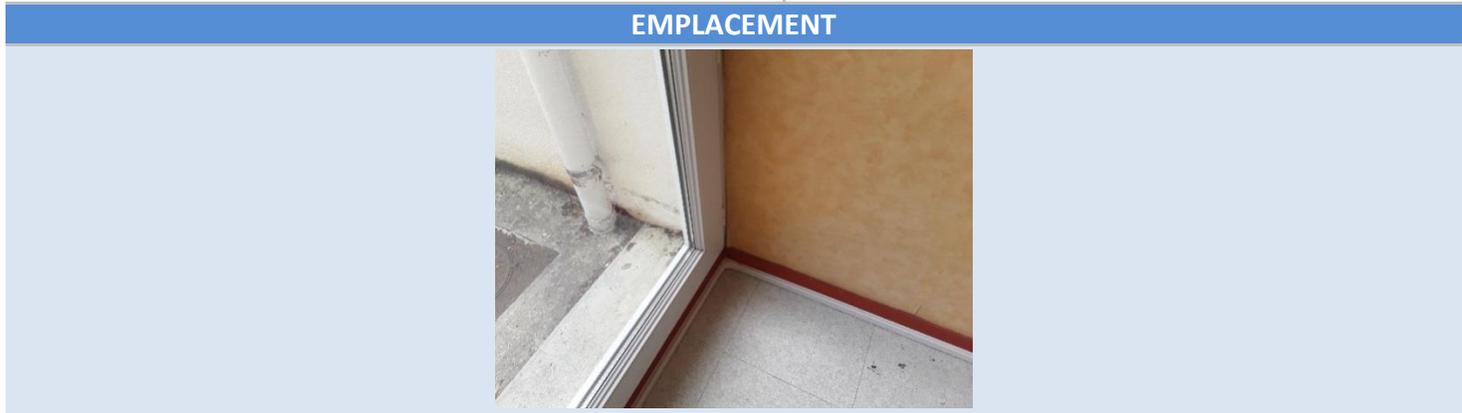
PRELEVEMENT : 405LAA0001P10		
NOM DU CLIENT	NUMERO DU DOSSIER	PIECE OU LOCAL
HABITAT 77	405LAA0001 15/05/2017	Cuisine
MATERIAU	DATE DE PRELEVEMENT	NOM DE L'OPERATEUR
Enduit plâtreux blanc en vrac + peinture non séparable	15/05/2017	BRUNOT Tristan

LOCALISATION	RESULTAT
Plafond	Amiante non détecté

Commande	405LAA0001
Dossier client	405LAA0001 - 80 RUE DE LA REPUBLIQUE APPT 1 77122 MONTHYON
Echantillon	405LAA0001P10 / LOGEMENTS COLLECTIFS - Murs - Ensemble des pièces humides - Enduit Peinture / Cuisine Plafonds Enduit béton
Description ITGA	Enduit plâtreux blanc en vrac / Peinture

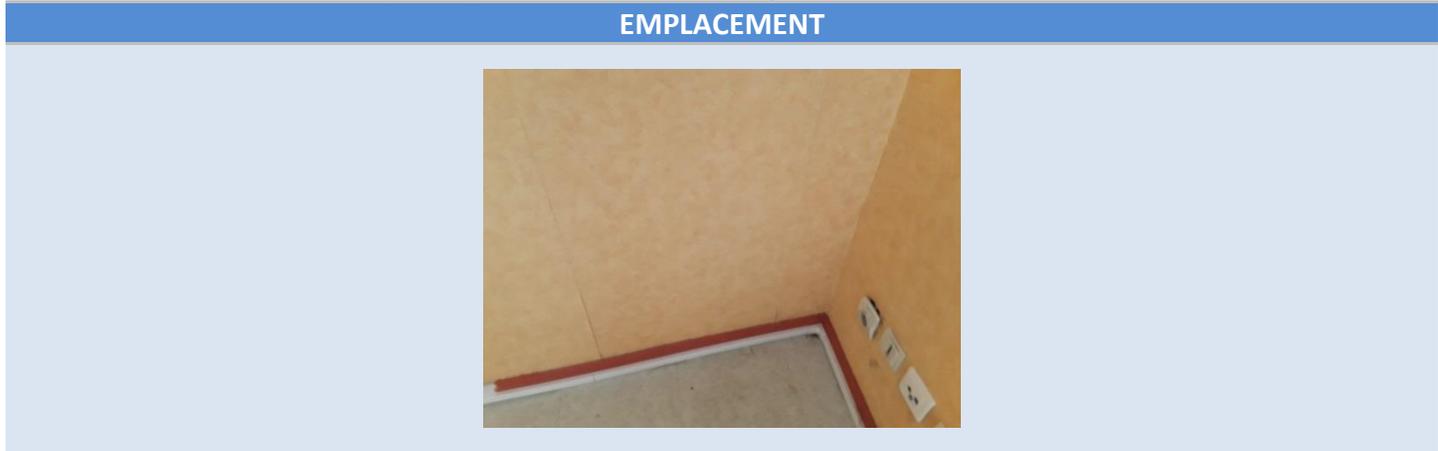
PRELEVEMENT : 405LAA0001P11		
NOM DU CLIENT	NUMERO DU DOSSIER	PIECE OU LOCAL
HABITAT 77	405LAA0001 15/05/2017	Séjour
MATERIAU	DATE DE PRELEVEMENT	NOM DE L'OPERATEUR
Enduit plâtreux blanc en vrac + peinture non séparable	15/05/2017	BRUNOT Tristan

LOCALISATION	RESULTAT
Mur E (Béton)	Amiante non détecté

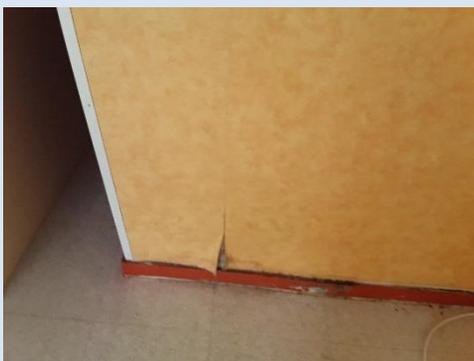
PRELEVEMENT : 405LAA0001P12		
NOM DU CLIENT	NUMERO DU DOSSIER	PIECE OU LOCAL
HABITAT 77	405LAA0001 15/05/2017	Séjour
MATERIAU	DATE DE PRELEVEMENT	NOM DE L'OPERATEUR
Enduit plâtreux blanc en vrac + peinture non séparable	15/05/2017	BRUNOT Tristan
LOCALISATION		RESULTAT
Mur C (Calicot)		Amiante non détecté

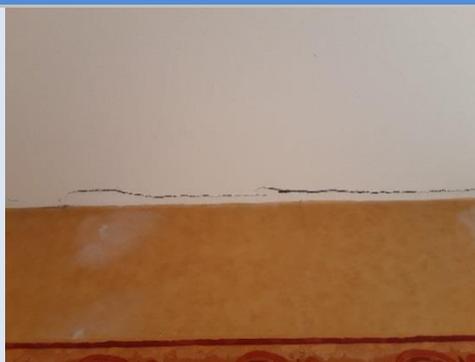
PRELEVEMENT : 405LAA0001P13		
NOM DU CLIENT	NUMERO DU DOSSIER	PIECE OU LOCAL
HABITAT 77	405LAA0001 15/05/2017	Séjour
MATERIAU	DATE DE PRELEVEMENT	NOM DE L'OPERATEUR
Enduit plâtreux blanc en vrac + carton non séparable + peinture avec poussières non séparable	15/05/2017	BRUNOT Tristan
LOCALISATION		RESULTAT
Mur B (Plaque de plâtre)		Amiante non détecté
