## Rapport de mission de repérage des matériaux et produits listes A et B à intégrer au dossier technique «amiante»

PROGRAMME DTA BAT 5

RUE DU 8 MAI 1945

77280 OTHIS

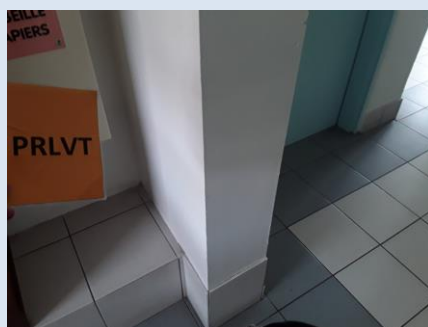
### EMPLACEMENT

PRELEVEMENT : DTA BAT 5P001			
NOM DU CLIENT	NUMERO DU DOSSIER		PIECE OU LOCAL
OPH77	DTA BAT 5 13/03/2018		Hall
ELEMENT	DESCRIPTIF DU LABORATOIRE	DATE DE PRELEVEMENT	NOM DE L'OPERATEUR
Enduit projeté	Enduit plâtreux blanc en vrac + peinture non séparable + papier non séparable + carton non séparable	13/03/2018	BRUNOT Tristan
LOCALISATION		RESULTAT	
Mur A		Amiante non détecté

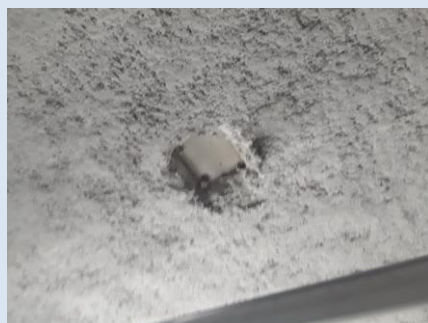
### EMPLACEMENT

PRELEVEMENT : DTA BAT 5P002			
NOM DU CLIENT	NUMERO DU DOSSIER		PIECE OU LOCAL
OPH77	DTA BAT 5 13/03/2018		Parking souterrain
ELEMENT	DESCRIPTIF DU LABORATOIRE	DATE DE PRELEVEMENT	NOM DE L'OPERATEUR
Flocage	Matériau cotonneux blanc avec poussières	13/03/2018	BRUNOT Tristan
LOCALISATION		RESULTAT	
Plafond		Amiante non détecté

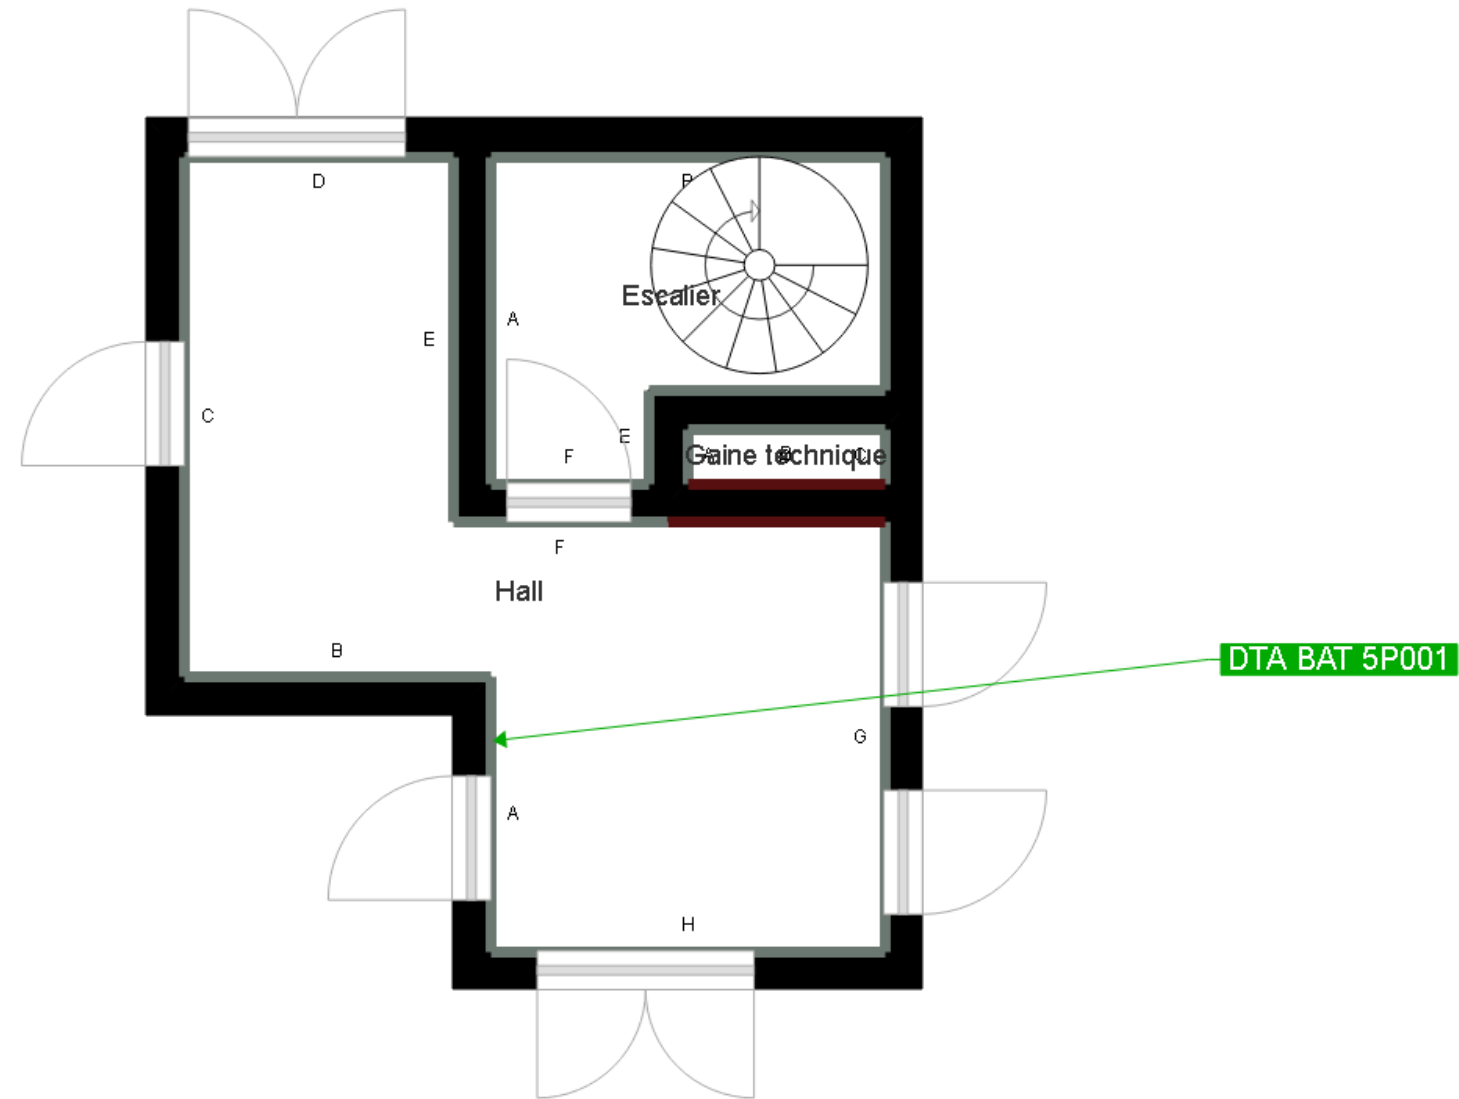
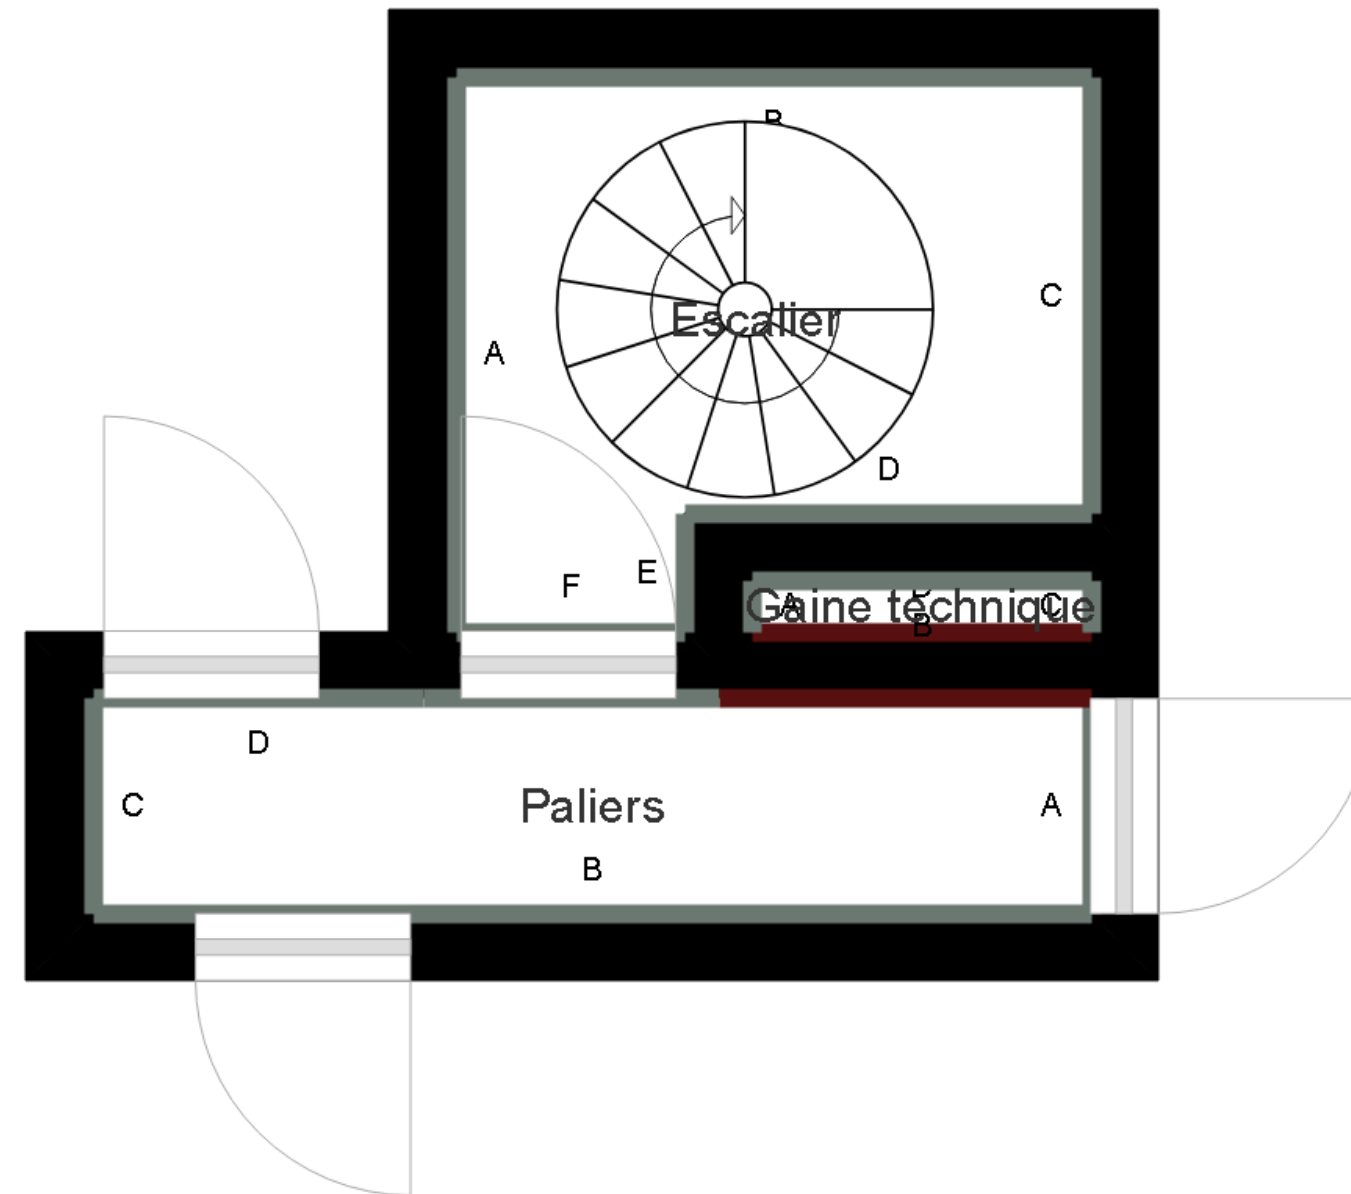
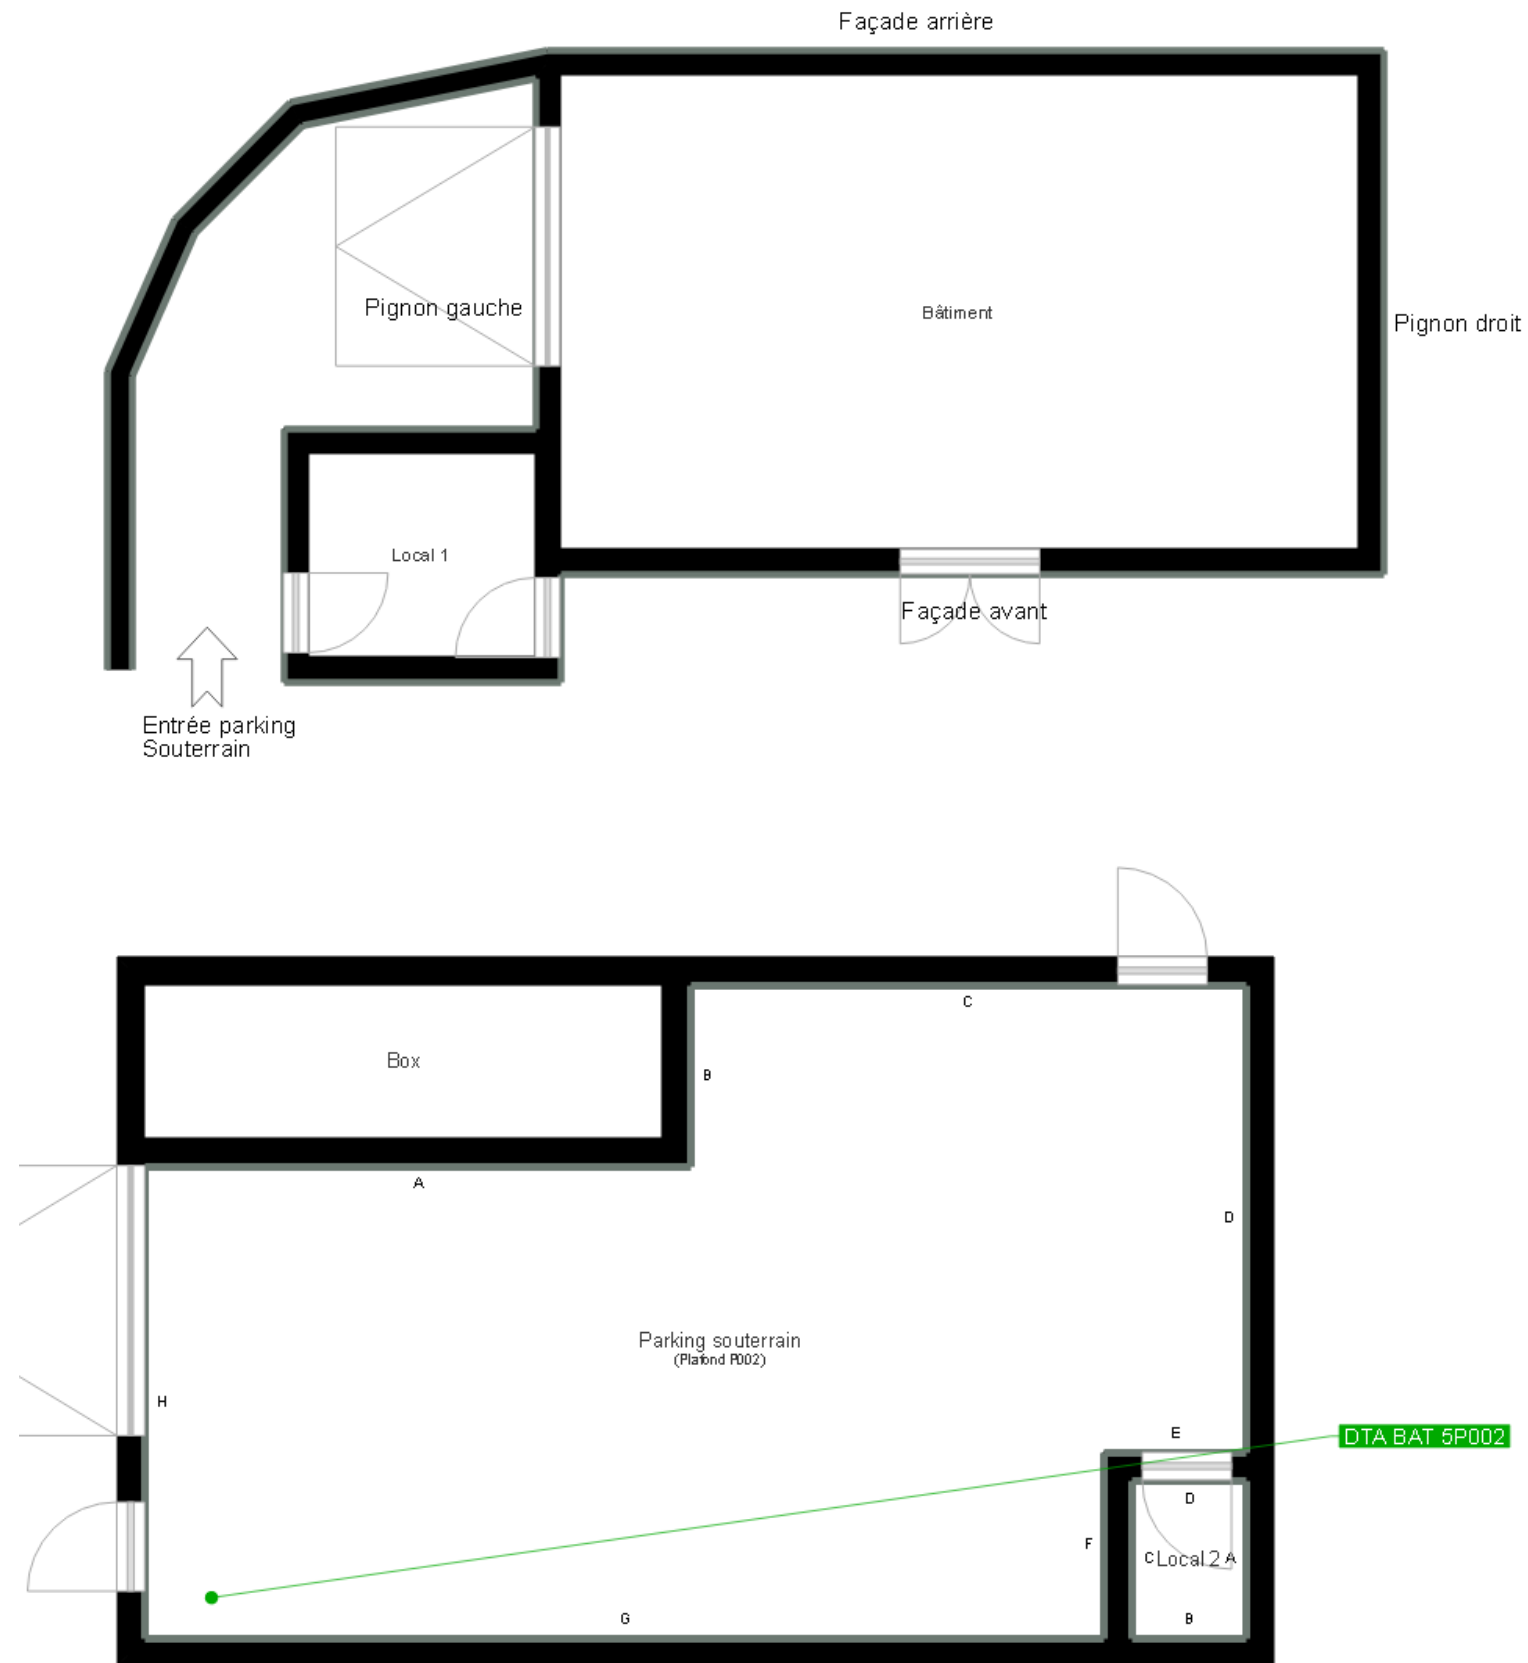
Murs périphériques / Plaques de plâtre
 	Murs Bois
 	Murs Brique
 	Murs Béton brut
 	Cloisons Plaques de plâtre
 	Murs carreaux de plâtre
 	Murs Béton / Enduit
 	Murs porteurs et/ou mur de refend / Plaques de plâtre
 	Murs périphériques / Doublage (plaque de plâtre + isolant)
 	Torchis
 	Murs Amiantés
 	Murs Brique / Enduit
 	Murs Brique plâtrière

Prélèvements de sol amiantés
 	Prélèvements de sol non amiantés
 	Prélèvements de plafonds amiantés
 	Prélèvements de plafonds non amiantés
 	Prélèvements de murs amiantés
 	Prélèvements de murs non amiantés
 	Autres types de prélèvements amiantés
 	Autres types de prélèvements non amiantés
 	Sol amianté
 	Plafond amianté
 	Sol et Plafond amiantés
