Rapport de mission de repérage des matériaux et produits listes A et B à intégrer au dossier technique «amiante»

PROGRAMME DTA BAT 11-13

RUE DU 8 MAI 1945

77280 OTHIS

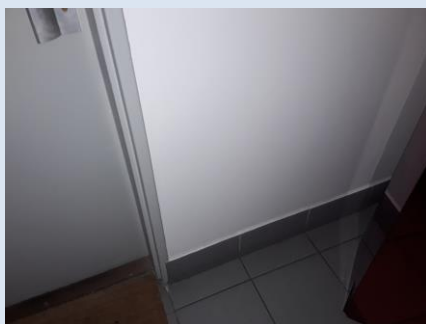
Fraction Analyisée	Technique analytique et date d'analyse	Résultat	Type d'amiante	Nb de préparations
▶ Enduit plâtreux blanc en vrac + peinture non séparable	META le 23/03/2018	Amiante non détecté	---	1

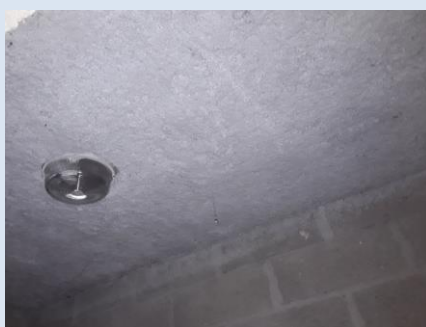
Fraction Analyisée	Technique analytique et date d'analyse	Résultat	Type d'amiante	Nb de préparations
▶ Matériau cotonneux blanc avec poussières	MOLP le 22/03/2018	Amiante non détecté Analyse confirmée au META	---	3
