Rapport de mission de repérage des matériaux et produits contenant de l'amiante avant réalisation de travaux

R. 4412-97 modifié par le décret 2012-639 du 4 mai 2012
Norme NF X 46-020

11 RUE DU 8 MI 1945

77 OTHIS

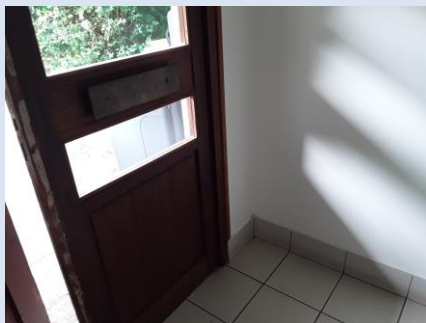
EMPLACEMENT

PRELEVEMENT : 406_C000P002			
NOM DU CLIENT	NUMERO DU DOSSIER		PIECE OU LOCAL
OPH77	406_C000 25/04/2018		Halls, Cages d'escaliers et Paliers
ELEMENT	DESCRIPTIF DU LABORATOIRE	DATE DE PRELEVEMENT	NOM DE L'OPERATEUR
Calicot	Matériau plâtreux blanc avec couche cartonnée + papier non séparable + peinture non séparable	25/04/2018	DUBOS Samuel
LOCALISATION		RESULTAT	
Mur D		Amiante non détecté

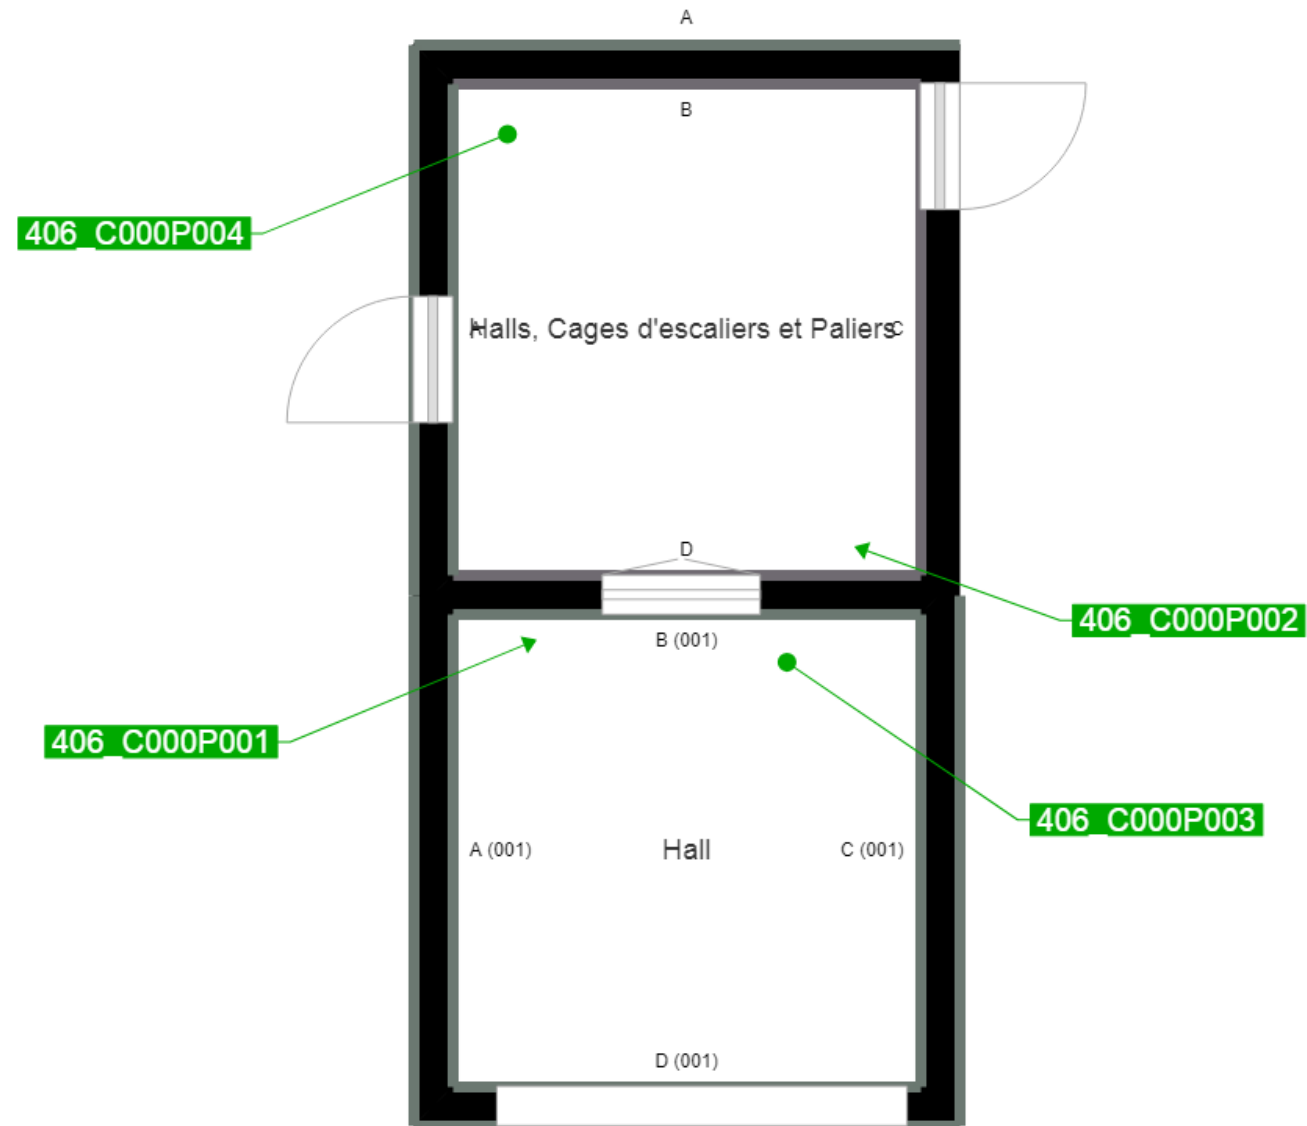
Murs périphériques / Plaques de plâtre
Murs Bois
Murs Brique
Murs Béton brut
Cloisons Plaques de plâtre
Murs carreaux de plâtre
Murs Béton / Enduit
Murs porteurs et/ou mur de refend / Plaques de plâtre
Murs périphériques / Doublage (plaque de plâtre + isolant)
Torchis
Murs Amiantés
Murs Brique / Enduit
Murs Brique plâtrière
Murs Pierre

- Prélèvements de sol amiantés
- Prélèvements de sol non amiantés
- Prélèvements de plafonds amiantés
- Prélèvements de plafonds non amiantés
- Prélèvements de murs amiantés
- Prélèvements de murs non amiantés
- X Autres types de prélèvements amiantés
- X Autres types de prélèvements non amiantés
- /// Sol amianté
- /// Plafond amianté
- /// Sol et Plafond amiantés
