## Rapport de mission de repérage des matériaux et produits contenant de l'amiante avant réalisation de travaux

R. 4412-97 modifié par le décret 2012-639 du 4 mai 2012  
Norme NF X 46-020

MAIRIE D OTHIS Maison des sports 5 avenue du 8 mai 1945

RAPPORT N° :	406DAA0001	Laboratoire d'Analyses :	ITGA
Repérage réalisé le :	19/07/2018	Adresse laboratoire :	3 RUE ARMAND HERPIN LACROIX - CS 46537 35065 RENNES CEDEX
Accompagnateur :		Numéro d'accréditation :	1-5967
Par :	Mickaël JULIEN	Organisme d'assurance professionnelle :	AXA France
N° certificat :	CPDI 4129	Adresse assurance :	313 Terrasses de l'Arche 92727 NANTERRE CEDEX
Date d'obtention :	01/01/2017	N° de contrat d'assurance :	10063271004
Organisme certificateur	I.CERT Parc Edonia - Bâtiment G - Rue de la Terre Victoria - 35760 SAINT-GREGOIRE	Date de validité :	31/12/2018

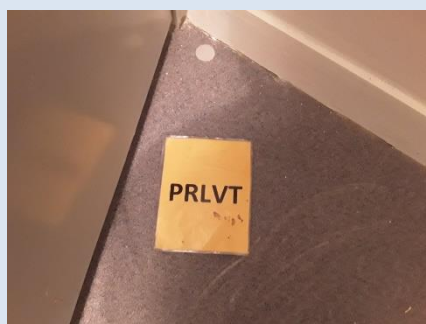
### EMPLACEMENT

PRELEVEMENT : 406DAA0001P001			
NOM DU CLIENT	NUMERO DU DOSSIER		PIECE OU LOCAL
OPH77	406DAA0001 19/07/2018		WC
ELEMENT	DESCRIPTIF DU LABORATOIRE	DATE DE PRELEVEMENT	NOM DE L'OPERATEUR
Revêtement souple	Revêtement souple bleu + colle polymère jaune non séparable + peinture en faible quantité non séparable + ragréage gris + matériau compact gris hétérogène	19/07/2018	JULIEN Mickaël
LOCALISATION		RESULTAT	
Sol		Amiante non détecté

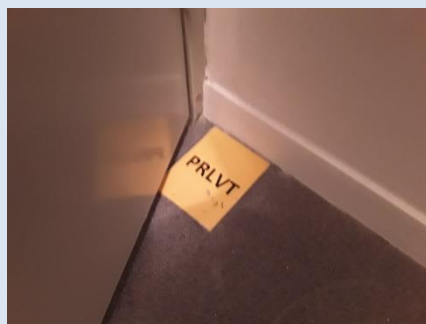
### EMPLACEMENT

PRELEVEMENT : 406DAA0001P002			
NOM DU CLIENT	NUMERO DU DOSSIER		PIECE OU LOCAL
OPH77	406DAA0001 19/07/2018		WC
ELEMENT	DESCRIPTIF DU LABORATOIRE	DATE DE PRELEVEMENT	NOM DE L'OPERATEUR
Enduit béton	Enduit plâtreux blanc en vrac non séparable + peinture non séparable	19/07/2018	JULIEN Mickaël
LOCALISATION		RESULTAT	
Mur A		Amiante non détecté

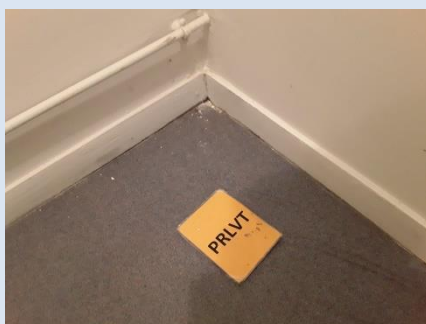
**EMPLACEMENT**

**PRELEVEMENT : 406DAA0001P003**

NOM DU CLIENT	NUMERO DU DOSSIER	PIECE OU LOCAL	
OPH77	406DAA0001 19/07/2018	WC	
ELEMENT	DESCRIPTIF DU LABORATOIRE	DATE DE PRELEVEMENT	NOM DE L'OPERATEUR
Enduit / Peinture plaque de plâtre	Enduit plâtreux blanc en vrac + peinture non séparable + carton non séparable	19/07/2018	JULIEN Mickaël
LOCALISATION		RESULTAT	
Mur C		Amiante non détecté

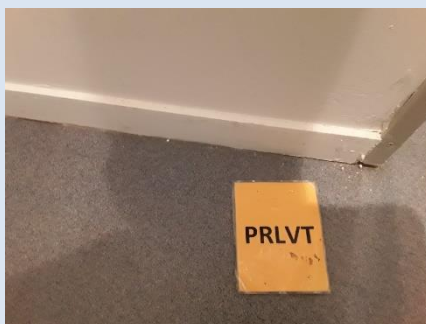
**EMPLACEMENT**

**PRELEVEMENT : 406DAA0001P004**

NOM DU CLIENT	NUMERO DU DOSSIER	PIECE OU LOCAL	
OPH77	406DAA0001 19/07/2018	WC	
ELEMENT	DESCRIPTIF DU LABORATOIRE	DATE DE PRELEVEMENT	NOM DE L'OPERATEUR
Enduit / Peinture plaque de plâtre	Enduit plâtreux blanc en vrac + carton non séparable + enduit beige non séparable + peintures multiples non séparable	19/07/2018	JULIEN Mickaël
LOCALISATION		RESULTAT	
Mur D		Amiante non détecté

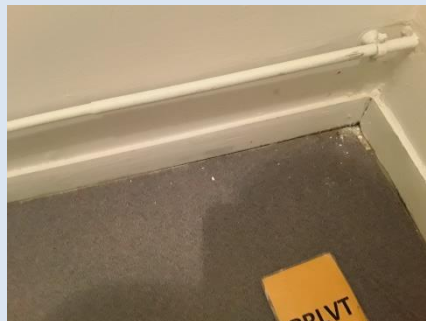
EMPLACEMENT

PRELEVEMENT : 406DAA0001P005			
NOM DU CLIENT	NUMERO DU DOSSIER		PIECE OU LOCAL
OPH77	406DAA0001 19/07/2018		WC
ELEMENT	DESCRIPTIF DU LABORATOIRE	DATE DE PRELEVEMENT	NOM DE L'OPERATEUR
Peinture	Peinture en vrac	19/07/2018	JULIEN Mickaël
LOCALISATION		RESULTAT	
Réseaux de distribution		Amiante non détecté

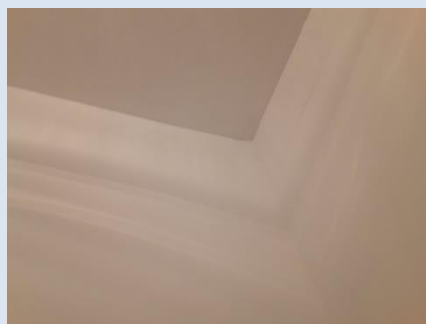
EMPLACEMENT

PRELEVEMENT : 406DAA0001P006			
NOM DU CLIENT	NUMERO DU DOSSIER		PIECE OU LOCAL
OPH77	406DAA0001 19/07/2018		WC
ELEMENT	DESCRIPTIF DU LABORATOIRE	DATE DE PRELEVEMENT	NOM DE L'OPERATEUR
Enduit béton	Enduit plâtreux blanc en vrac + peinture non séparable	19/07/2018	JULIEN Mickaël
LOCALISATION		RESULTAT	
Plafond		Amiante non détecté

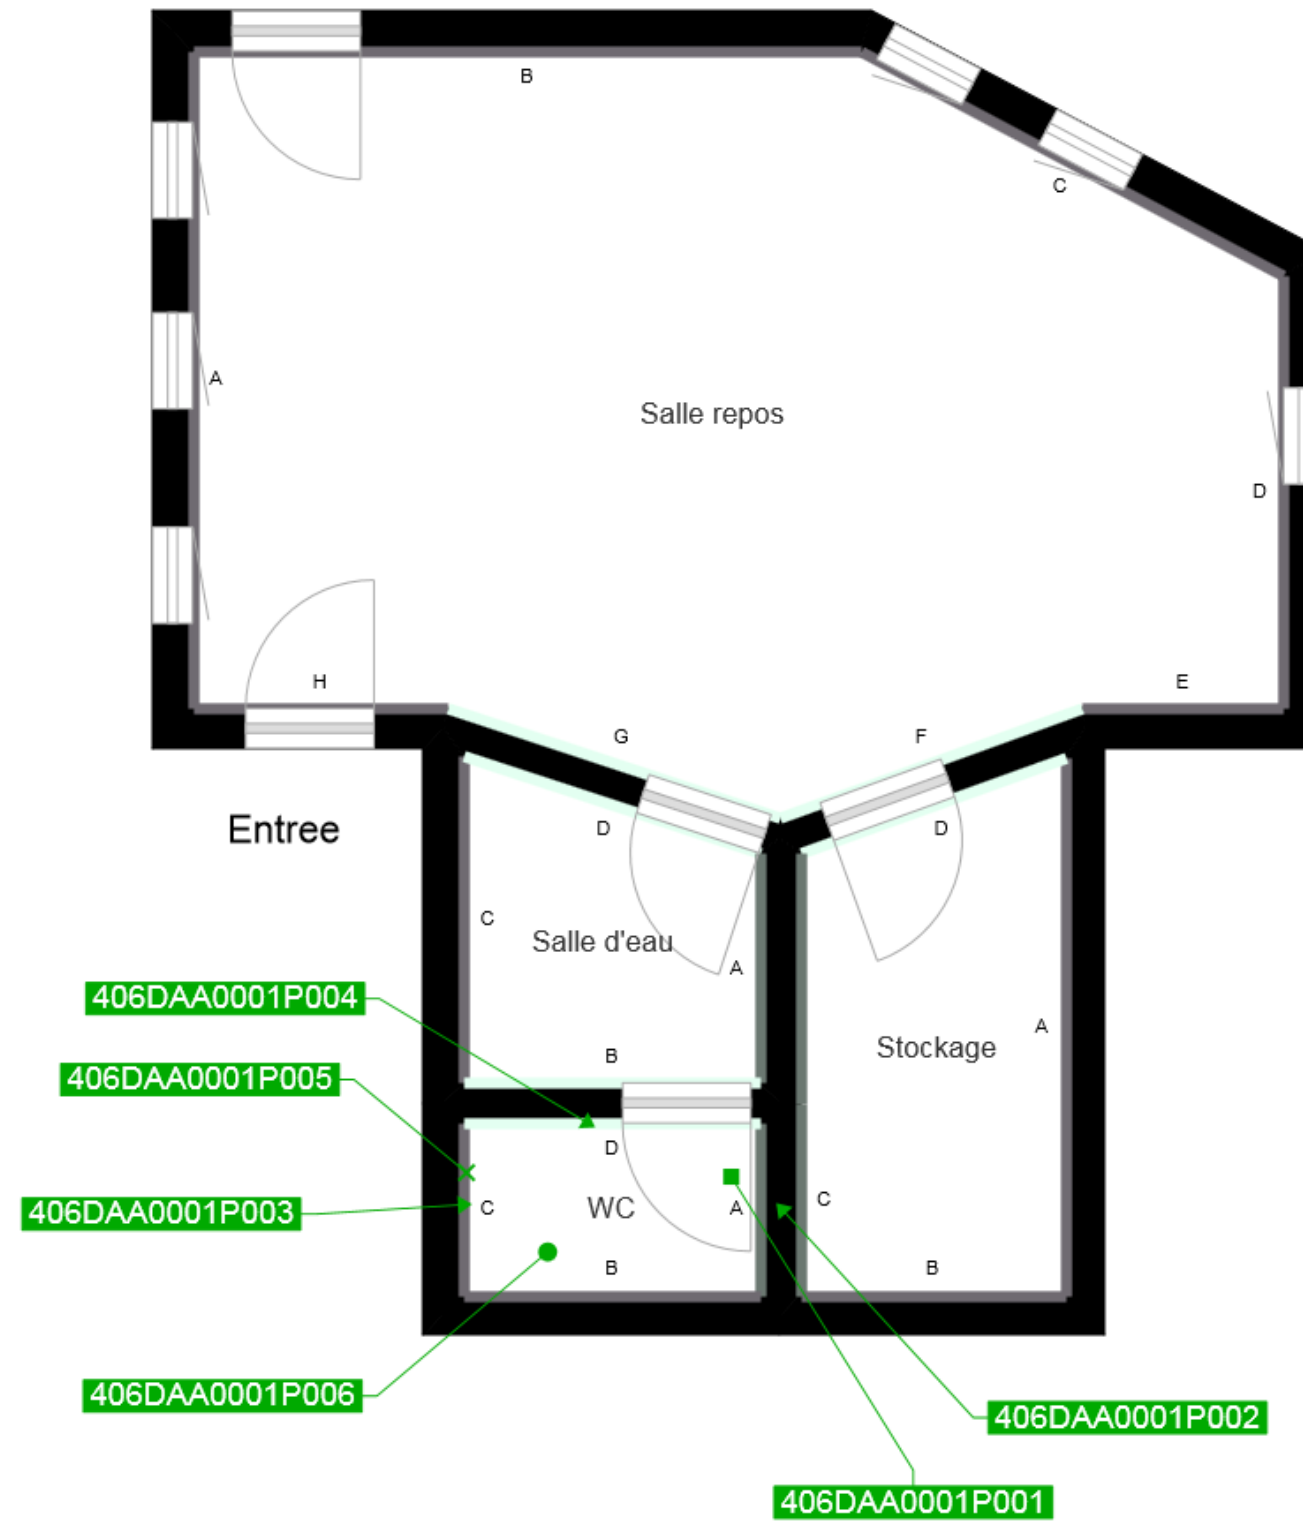
Murs périphériques / Plaques de plâtre
 	Murs Bois
 	Murs Brique
 	Murs Béton brut
 	Cloisons Plaques de plâtre
 	Murs carreaux de plâtre
 	Murs Béton / Enduit
 	Murs porteurs et/ou mur de refend / Plaques de plâtre
 	Murs périphériques / Doublage (plaque de plâtre + isolant)
 	Torchis
 	Murs Amiantés
 	Murs Brique / Enduit
 	Murs Brique plâtrière
 	Murs Pierre

-   Prélèvements de sol amiantés
-   Prélèvements de sol non amiantés
-   Prélèvements de plafonds amiantés
-   Prélèvements de plafonds non amiantés
- Prélèvements de murs amiantés
- Prélèvements de murs non amiantés
- X Autres types de prélèvements amiantés
- X Autres types de prélèvements non amiantés
-   Sol amianté
-   Plafond amianté
-
