**Rapport de repérage des matériaux et produits contenant de l'amiante avant relocation d'un bien**

Numéro de dossier : RAAT\_406LAD0102  
Date du repérage : 25/10/2021

Adresse	Rue : ..... <b>11 Avenue du 8 Mai 1945 (406LAD0102)</b> Bât., escalier, niveau, appartement n°, lot n° : <b>Bat. 11; Esc. 11; Etage 1; Porte 0102 Lot numéro 406LAD0102,</b> Code postal, ville :... <b>77280 OTHIS</b>
Périmètre de repérage :	..... <b>Ensemble du logement</b>
Type de logement :	..... <b>Appartement</b>
Fonction principale du bâtiment :	..... <b>Habitation (partie privative d'immeuble)</b>
Date de construction :	..... <b>NC</b>

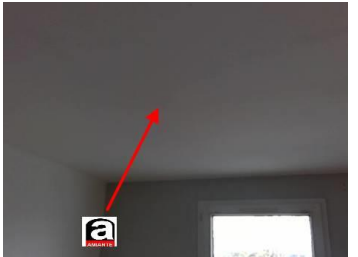
Localisation	Identifiant + Description	Conclusion (justification)	Etat de conservation** et préconisations*	Photo
Entrée; Dégagement; Chambre 1; Placard; Chambre 2; Séjour	<p>Identifiant: ZPSO-009                      Réf. échantillon: Ech.009                      Réf. laboratoire: 21H032588-009                      Description: Enduit à base de plâtre lissé ou taloché                      Composant de la construction: 4 - Plafonds et faux plafonds - Plafonds                      Partie à sonder: Enduit à base de plâtre lissé ou taloché</p>	<p>Présence d'amiante (Après analyse en laboratoire)</p>	<p><b>Préconisation</b> : Voir les Mesures d'ordre général - Obligations réglementaires</p>

\* Un détail des conséquences réglementaires et recommandations est fournis en annexe 7.4 de ce présent rapport  
 \*\* détails fournis en annexe 7.3 de ce présent rapport

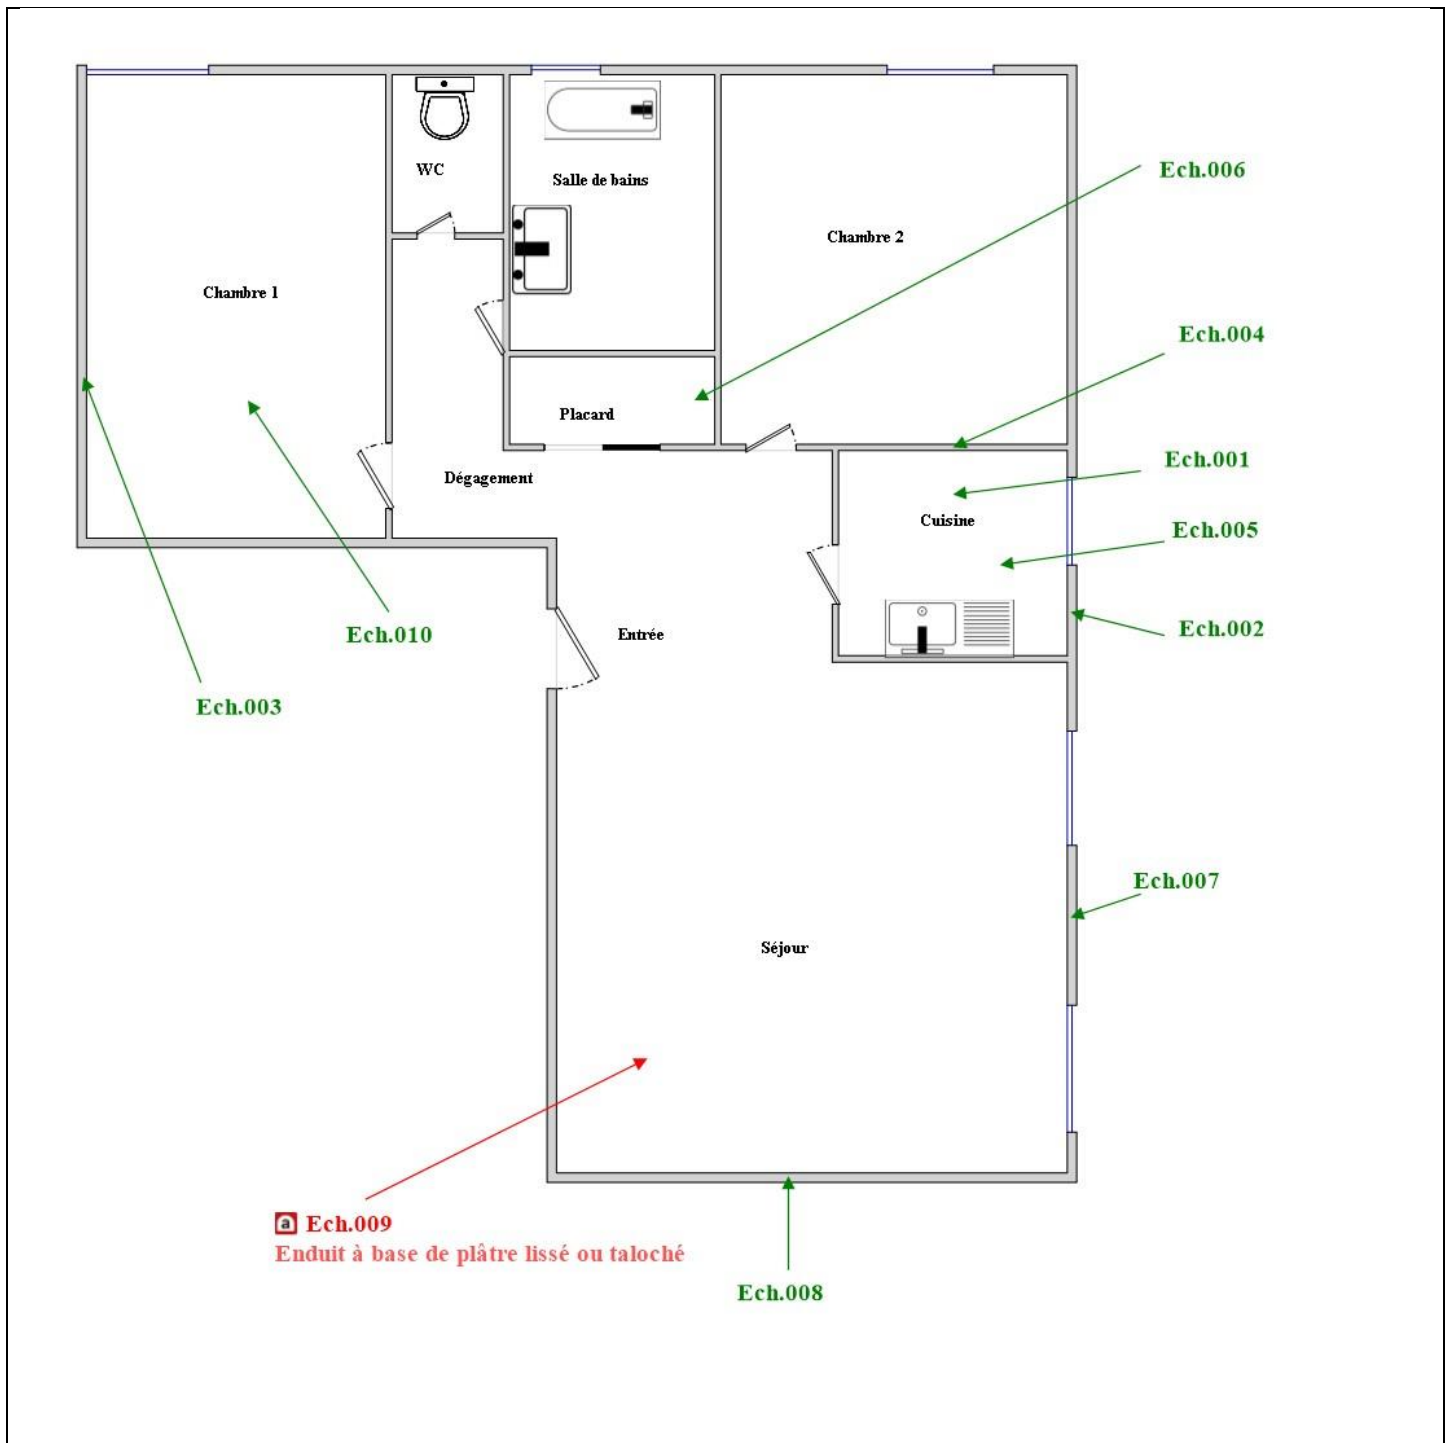
7.1 - Annexe - Schéma de repérage

Planche (croquis) de repérage technique effectué par le cabinet : ARC SAS - SOCOBAT EXPERTISES, auteur : MARTIN Olivier  
Dossier n° RAAT\_406LAD0102 du 05/11/2021  
Adresse du bien : 11 Avenue du 8 Mai 1945 (406LAD0102) 77280 OTHIS

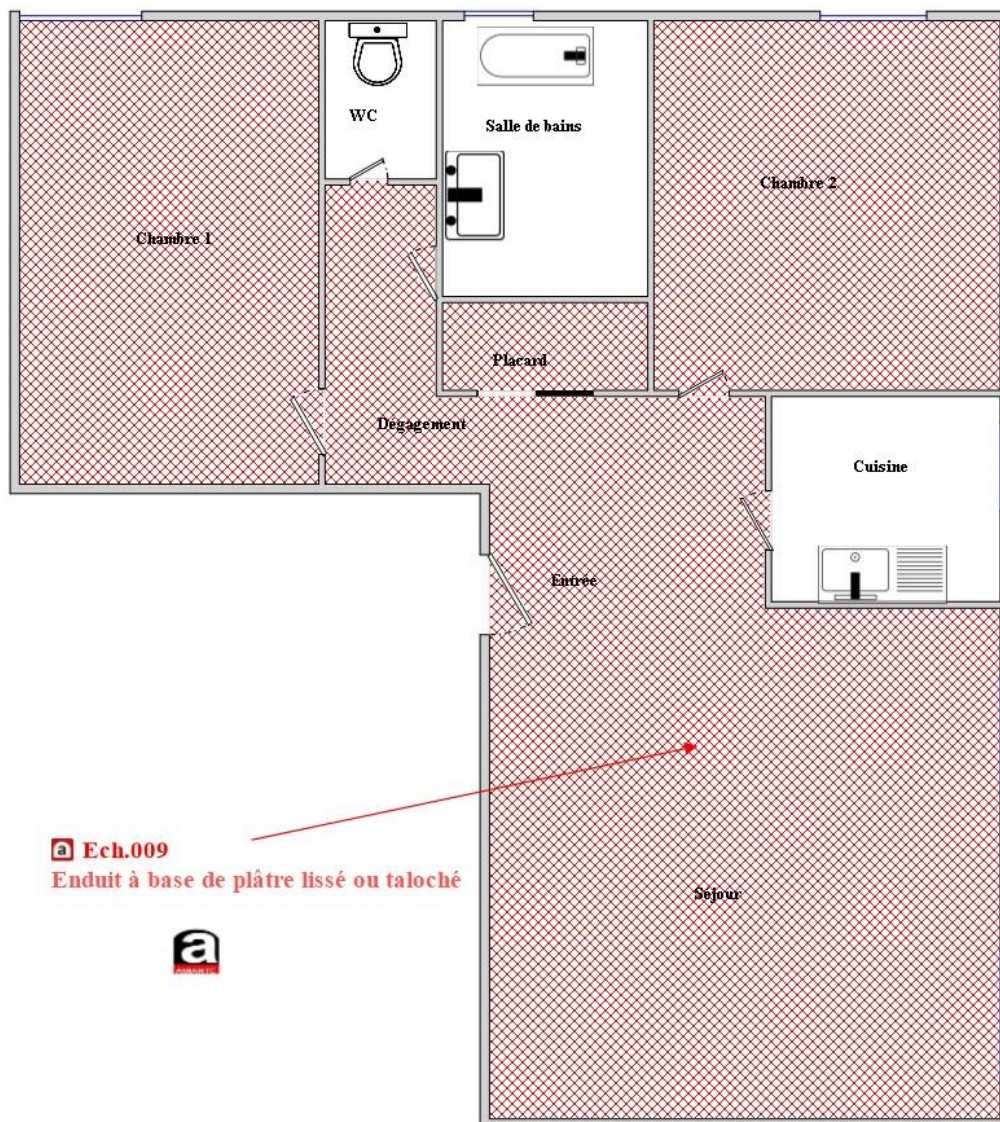
Planche (croquis) de repérage technique effectué par le cabinet : ARC SAS - SOCOBAT EXPERTISES, auteur : MARTIN Olivier  
Dossier n° RAAT\_406LAD0102 du 05/11/2021  
Adresse du bien : 11 Avenue du 8 Mai 1945 (406LAD0102) 77280 OTHIS

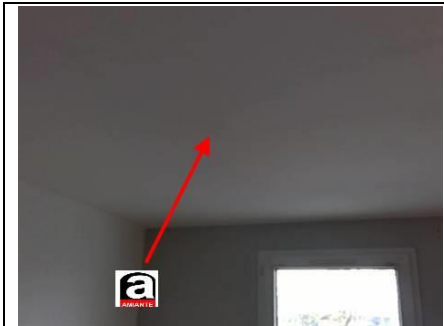
Photo n° PhA001

Localisation : Entrée; Dégagement; Chambre 1; Placard; Chambre 2; Séjour

Ouvrage : 4 - Plafonds et faux plafonds - Plafonds

**Enduit à base de plâtre lissé ou taloché (Entrée; Dégagement; Chambre 1; Placard; Chambre 2; Séjour) pour lequel il est recommandé de réaliser une évaluation périodique.\***
