**Rapport de repérage des matériaux et produits contenant de l'amiante avant relocation d'un bien**

Numéro de dossier : RAAT\_406LAE0102  
Date du repérage : 20/10/2021

N° Groupe	N° Bâtiment	N° Allée	N° Logement
406	13		0102

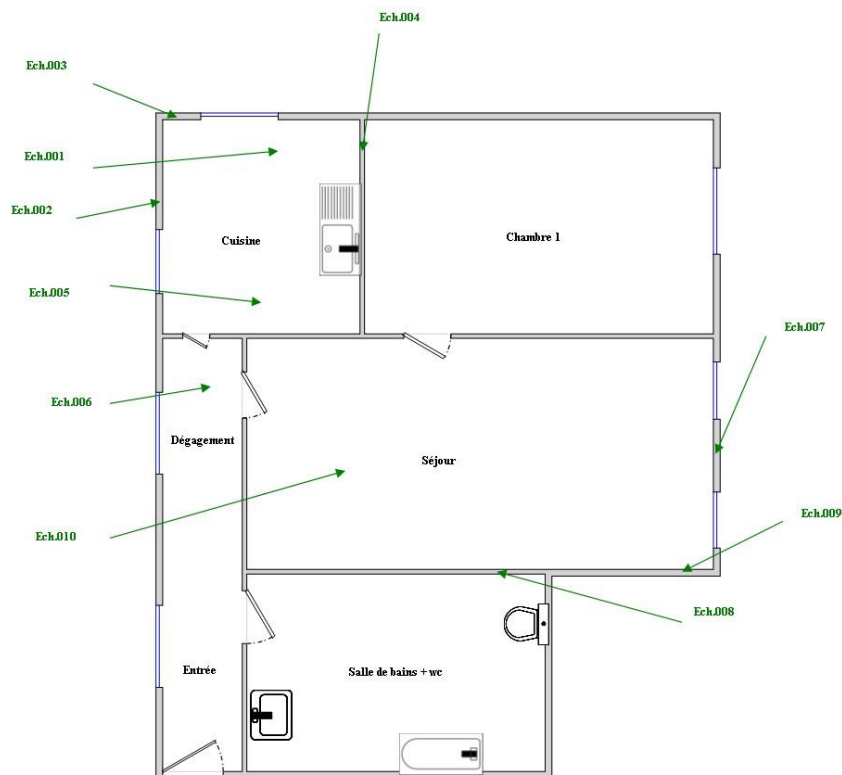
7.1 - Annexe - Schéma de repérage

Planche (croquis) de repérage technique effectué par le cabinet : ARC SAS - SOCOBAT EXPERTISES, auteur : MARTIN Olivier  
Dossier n° RAAT\_406LAE0102 du 28/10/2021  
Adresse du bien : 13 avenue du 8 Mai 1945 (406LAE0102) 77280 OTHIS
