## Rapport de mission de repérage des matériaux et produits contenant de l'amiante avant réalisation de travaux

### Programme 406 - Terrasse 1

77280 OTHIS

Rapport N° : TOIT-406-TERR1 13/09/2017

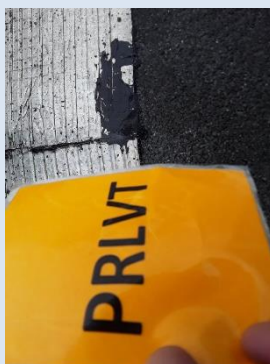
PRELEVEMENT : TOIT-406-TERR1P002			
NOM DU CLIENT	NUMERO DU DOSSIER		PIECE OU LOCAL
OPH77	TOIT-406-TERR1 13/09/2017		Toiture 1
ELEMENT	DESCRIPTIF DU LABORATOIRE	DATE DE PRELEVEMENT	NOM DE L'OPERATEUR
Pax aluminium	Matériau bitumineux noir avec aluminium	13/09/2017	JULIEN Mickaël
LOCALISATION		RESULTAT	
Mur H		Amiante non détecté

Commande	TOIT-406-TERR1
Dossier client	TOIT-406-TERR1 - Diverses adresses - programmes 406 407 Diverses villes
Echantillon	TOIT-406-TERR1P002 / LES TOITURES - Remonté d'étanchéité - Toiture terrasse principale du bâtiment - Pax aluminium / Toiture 1 Mur H Pax aluminium
Description ITGA	Matériau bitumineux noir avec aluminium

Fraction Analysée	Technique analytique et date d'analyse	Résultat	Type d'amiante	Nb de préparations
▶ Matériau bitumineux noir avec aluminium	META le 20/09/2017	Amiante non détecté	---	1

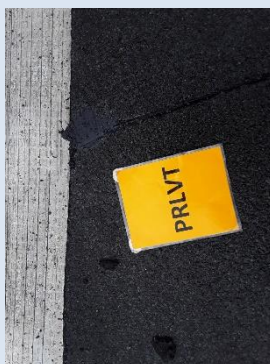
PRELEVEMENT : TOIT-406-TERR1P003			
NOM DU CLIENT	NUMERO DU DOSSIER		PIECE OU LOCAL
OPH77	TOIT-406-TERR1 13/09/2017		Toiture 1
ELEMENT	DESCRIPTIF DU LABORATOIRE	DATE DE PRELEVEMENT	NOM DE L'OPERATEUR
Shingle	Matériau bitumineux noir avec gravillons	13/09/2017	JULIEN Mickaël
LOCALISATION		RESULTAT	
Sol		Amiante non détecté

Commande	TOIT-406-TERR1
Dossier client	TOIT-406-TERR1 - Diverses adresses - programmes 406 407 Diverses villes
Echantillon	TOIT-406-TERR1P003 / LES TOITURES - Couverture - Toiture terrasse principale du bâtiment - Revêtement bitumineux / Toiture 1 Sol Shingle
Description ITGA	Matériau bitumineux noir avec gravillons

Fraction Analysée	Technique analytique et date d'analyse	Résultat	Type d'amiante	Nb de préparations
▶ Matériau bitumineux noir avec gravillons	META le 20/09/2017	Amiante non détecté	---	1
