## Rapport de mission de repérage des matériaux et produits contenant de l'amiante avant réalisation de travaux

### Programme 407 - Terrasse 4

77280 OTHIS

**Rapport N° : TOIT-407-TERR4 13/09/2017**

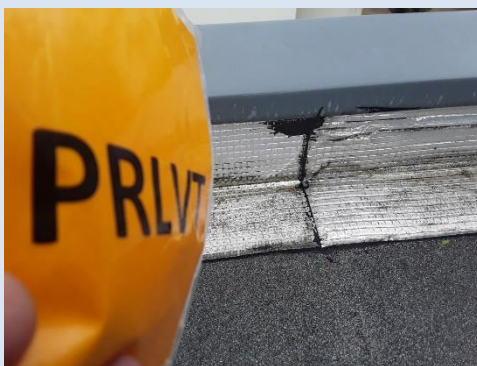
PRELEVEMENT : TOIT-407-TERR4P002			
NOM DU CLIENT	NUMERO DU DOSSIER		PIECE OU LOCAL
OPH77	TOIT-407-TERR4 13/09/2017		Toiture 1
ELEMENT	DESCRIPTIF DU LABORATOIRE	DATE DE PRELEVEMENT	NOM DE L'OPERATEUR
Pax aluminium	Matériau bitumineux noir avec aluminium	13/09/2017	JULIEN Mickaël
LOCALISATION		RESULTAT	
Mur C		Amiante non détecté

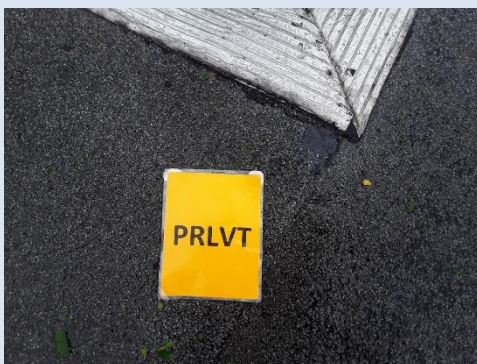
PRELEVEMENT : TOIT-407-TERR4P003			
NOM DU CLIENT	NUMERO DU DOSSIER		PIECE OU LOCAL
OPH77	TOIT-407-TERR4 13/09/2017		Toiture 1
ELEMENT	DESCRIPTIF DU LABORATOIRE	DATE DE PRELEVEMENT	NOM DE L'OPERATEUR
Revêtement bitumineux	Matériau bitumineux noir avec gravillons	13/09/2017	JULIEN Mickaël
LOCALISATION		RESULTAT	
Sol		Amiante non détecté
