Rapport de mission de repérage des matériaux et produits listes A et B à intégrer au dossier technique «amiante»

PROGRAMME DTA BAT 2

RUE DES FILLES DU FEU

77280 OTHIS

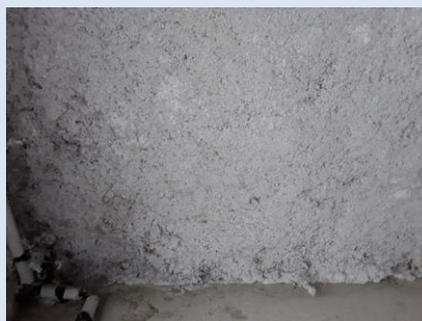
PIECE	ETAGE	ELEMENTS APRELEVES	DESCRIPTIF LABORATOIRE	ECHANTILLON	REPERAGE	ETAT	RESULTAT	METHODE
Local poubelles		Flocage	Matériau cotonneux blanc avec poussières + peinture en faible quantité non séparable	DTA BAT 2 P001	Plafond	DEGRADATION PARTIELLE	Amiante non détecté	RESULTAT ANALYSE
Parking souterrain		Flocage	Matériau cotonneux blanc avec poussières + peinture en faible quantité non séparable	DTA BAT 2 P002	Plafond	DEGRADATION PARTIELLE	Amiante non détecté	RESULTAT ANALYSE
Stockage		Flocage	Matériau cotonneux blanc avec poussières + peinture en faible quantité non séparable	DTA BAT 2 P002	Plafond	DEGRADATION PARTIELLE	Amiante non détecté	ZSO
