Rapport de mission de repérage des matériaux et produits listes A et B à intégrer au dossier technique «amiante»

PROGRAMME DTA BAT 42

RUE DES FILLES DU FEU

77280 OTHIS

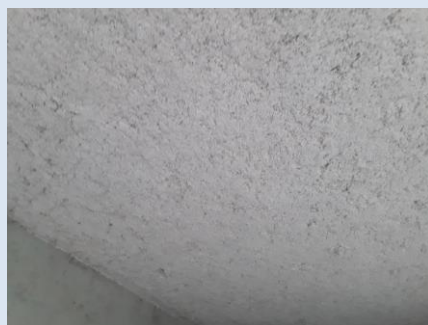
PIECE	ETAGE	ELEMENTS APRELEVES	DESCRIPTIF LABORATOIRE	ECHANTILLON	REPERAGE	ETAT	RESULTAT	METHODE
Local poubelles		Flocage	Matériau cotonneux blanc avec poussières	DTA BAT 42 P001	Plafond	BON ETAT	Amiante non détecté	RESULTAT ANALYSE
Toiture terrasse principale du bâtiment		Bardeau bitumineux	Matériau bitumineux noir avec poussières	DTA BAT 42 P002	Sol	BON ETAT	Amiante non détecté	RESULTAT ANALYSE
Gaine technique		Flocage	Matériau cotonneux blanc avec poussières	DTA BAT 42 P001	Plafond	BON ETAT	Amiante non détecté	ZSO
Local poubelles		Flocage	Matériau cotonneux blanc avec poussières	DTA BAT 42 P001	Plafond	BON ETAT	Amiante non détecté	ZSO
Toiture terrasse principale du bâtiment		Bardeau bitumineux	Matériau bitumineux noir avec poussières	DTA BAT 42 P002	Sol	BON ETAT	Amiante non détecté	ZSO

PRELEVEMENT : DTA BAT 42 P001			
NOM DU CLIENT	NUMERO DU DOSSIER		PIECE OU LOCAL
OPH77	DTA BAT 42 26/03/2018		Local poubelles
ELEMENT	DESCRIPTIF DU LABORATOIRE	DATE DE PRELEVEMENT	NOM DE L'OPERATEUR
Flocage	Matériau cotonneux blanc avec poussières	26/03/2018	BRUNOT Tristan
LOCALISATION		RESULTAT	
Plafond		Amiante non détecté

Fraction Analyisée	Technique analytique et date d'analyse	Résultat	Type d'amiante	Nb de préparations
▶ Matériau cotonneux blanc avec poussières	MOLP le 04/04/2018	Amiante non détecté Analyse confirmée au META	---	3

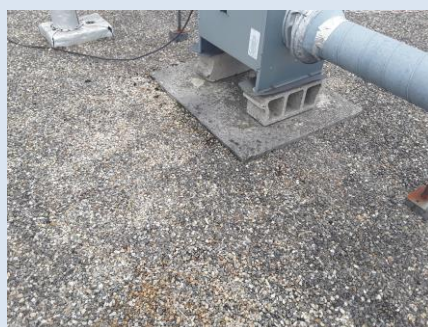
PRELEVEMENT : DTA BAT 42 P002			
NOM DU CLIENT	NUMERO DU DOSSIER		PIECE OU LOCAL
OPH77	DTA BAT 42 26/03/2018		Toiture terrasse principale du bâtiment
ELEMENT	DESCRIPTIF DU LABORATOIRE	DATE DE PRELEVEMENT	NOM DE L'OPERATEUR
Bardeau bitumineux	Matériau bitumineux noir avec poussières	26/03/2018	BRUNOT Tristan
LOCALISATION		RESULTAT	
Sol		Amiante non détecté

Fraction Analyisée	Technique analytique et date d'analyse	Résultat	Type d'amiante	Nb de préparations
▶ Matériau bitumineux noir avec poussières	META le 04/04/2018	Amiante non détecté	---	1
