## Rapport de mission de repérage des matériaux et produits listes A et B à intégrer au dossier technique «amiante»

PROGRAMME DTA BAT 6

RUE DES FILLES DU FEU

77280 OTHIS

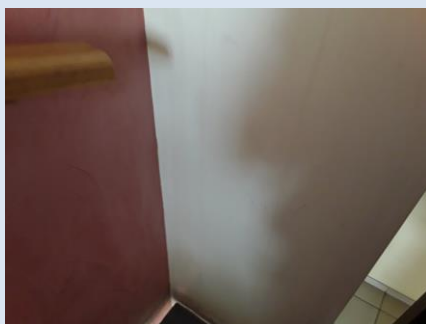
PRELEVEMENT : DTA BAT 6P001			
NOM DU CLIENT	NUMERO DU DOSSIER	PIECE OU LOCAL	
OPH77	DTA BAT 6 26/03/2018	RDC	
ELEMENT	DESCRIPTIF DU LABORATOIRE	DATE DE PRELEVEMENT	NOM DE L'OPERATEUR
Enduit projeté	Enduit plâtreux blanc en vrac + peinture non séparable	26/03/2018	BRUNOT Tristan
LOCALISATION		RESULTAT	
Mur A		Amiante non détecté
