## Rapport de mission de repérage des matériaux et produits listes A et B à intégrer au dossier technique «amiante»

PROGRAMME DTA BAT 6BIS

RUE DES FILLES DU FEU

77280 OTHIS

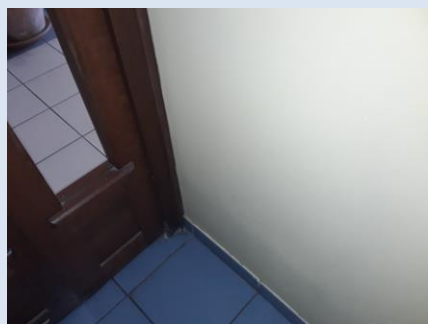
### EMPLACEMENT

PRELEVEMENT : DTA BAT 6BISP001			
NOM DU CLIENT	NUMERO DU DOSSIER	PIECE OU LOCAL	
OPH77	DTA BAT 6BIS 26/03/2018	RDC	
ELEMENT	DESCRIPTIF DU LABORATOIRE	DATE DE PRELEVEMENT	NOM DE L'OPERATEUR
Enduit projeté	Enduit plâtreux blanc en vrac + peinture non séparable	26/03/2018	BRUNOT Tristan
LOCALISATION		RESULTAT	
Mur B		Amiante non détecté

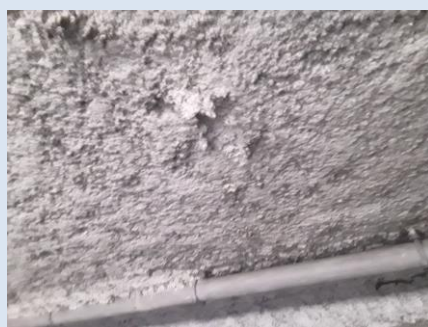
### EMPLACEMENT

PRELEVEMENT : DTA BAT 6BISP002			
NOM DU CLIENT	NUMERO DU DOSSIER	PIECE OU LOCAL	
OPH77	DTA BAT 6BIS 26/03/2018	Garages	
ELEMENT	DESCRIPTIF DU LABORATOIRE	DATE DE PRELEVEMENT	NOM DE L'OPERATEUR
Flocage	Matériau cotonneux blanc avec poussières	26/03/2018	BRUNOT Tristan
LOCALISATION		RESULTAT	
Plafond		Amiante non détecté

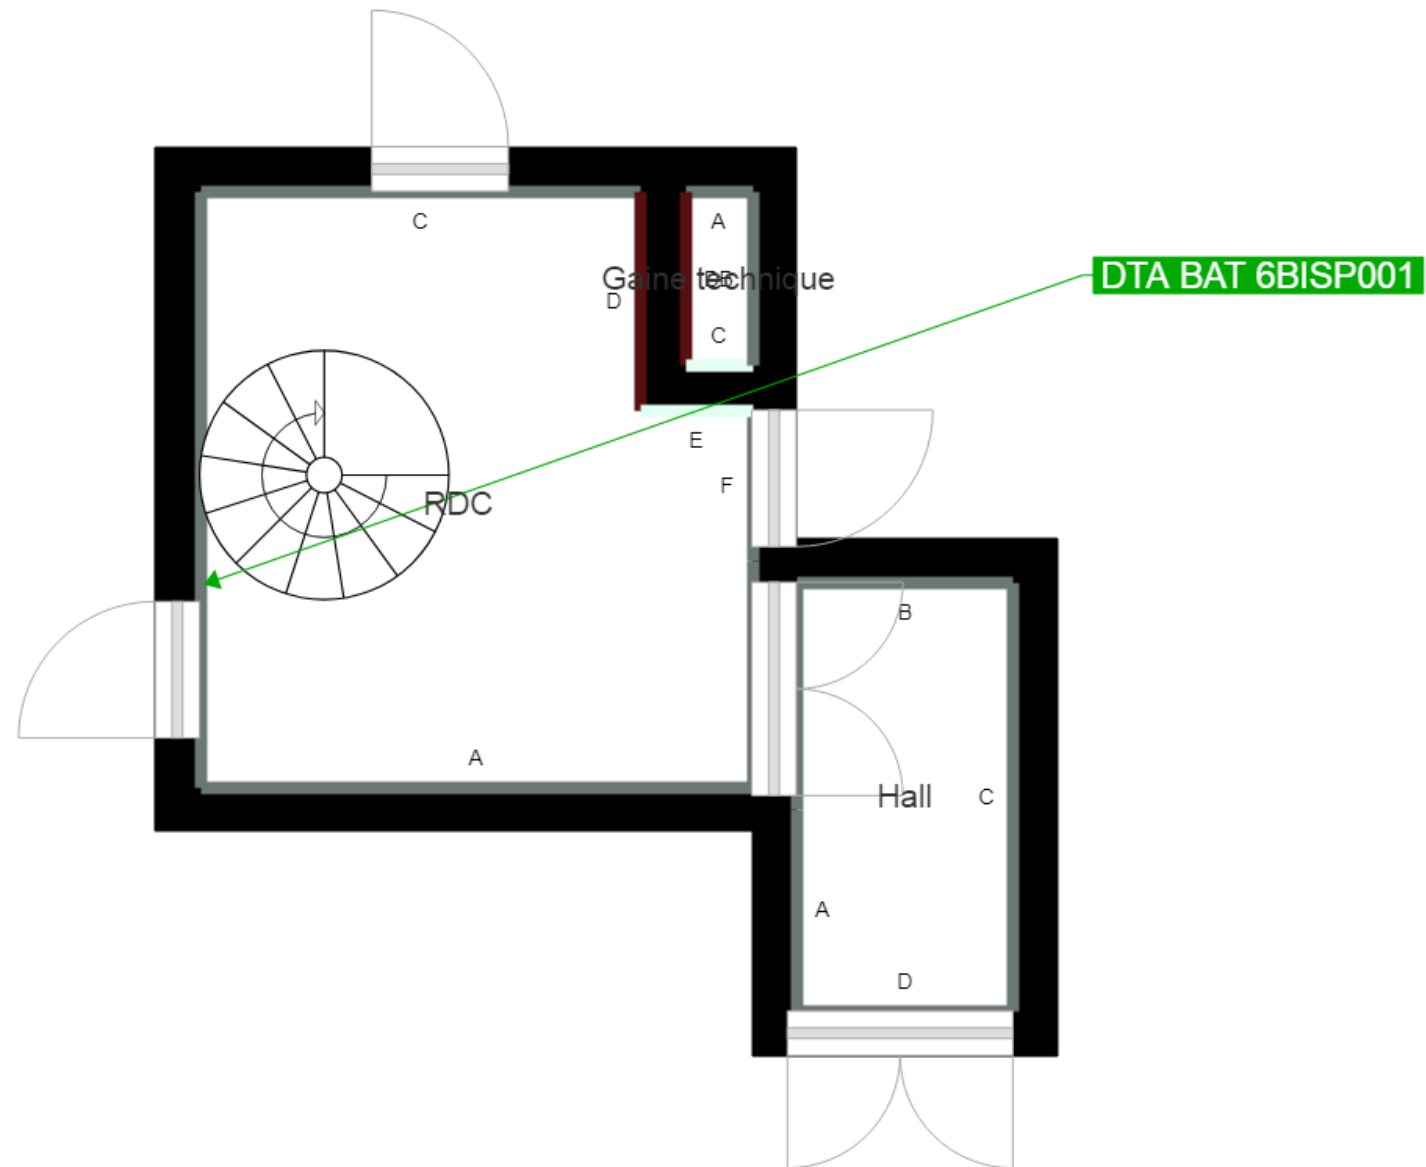
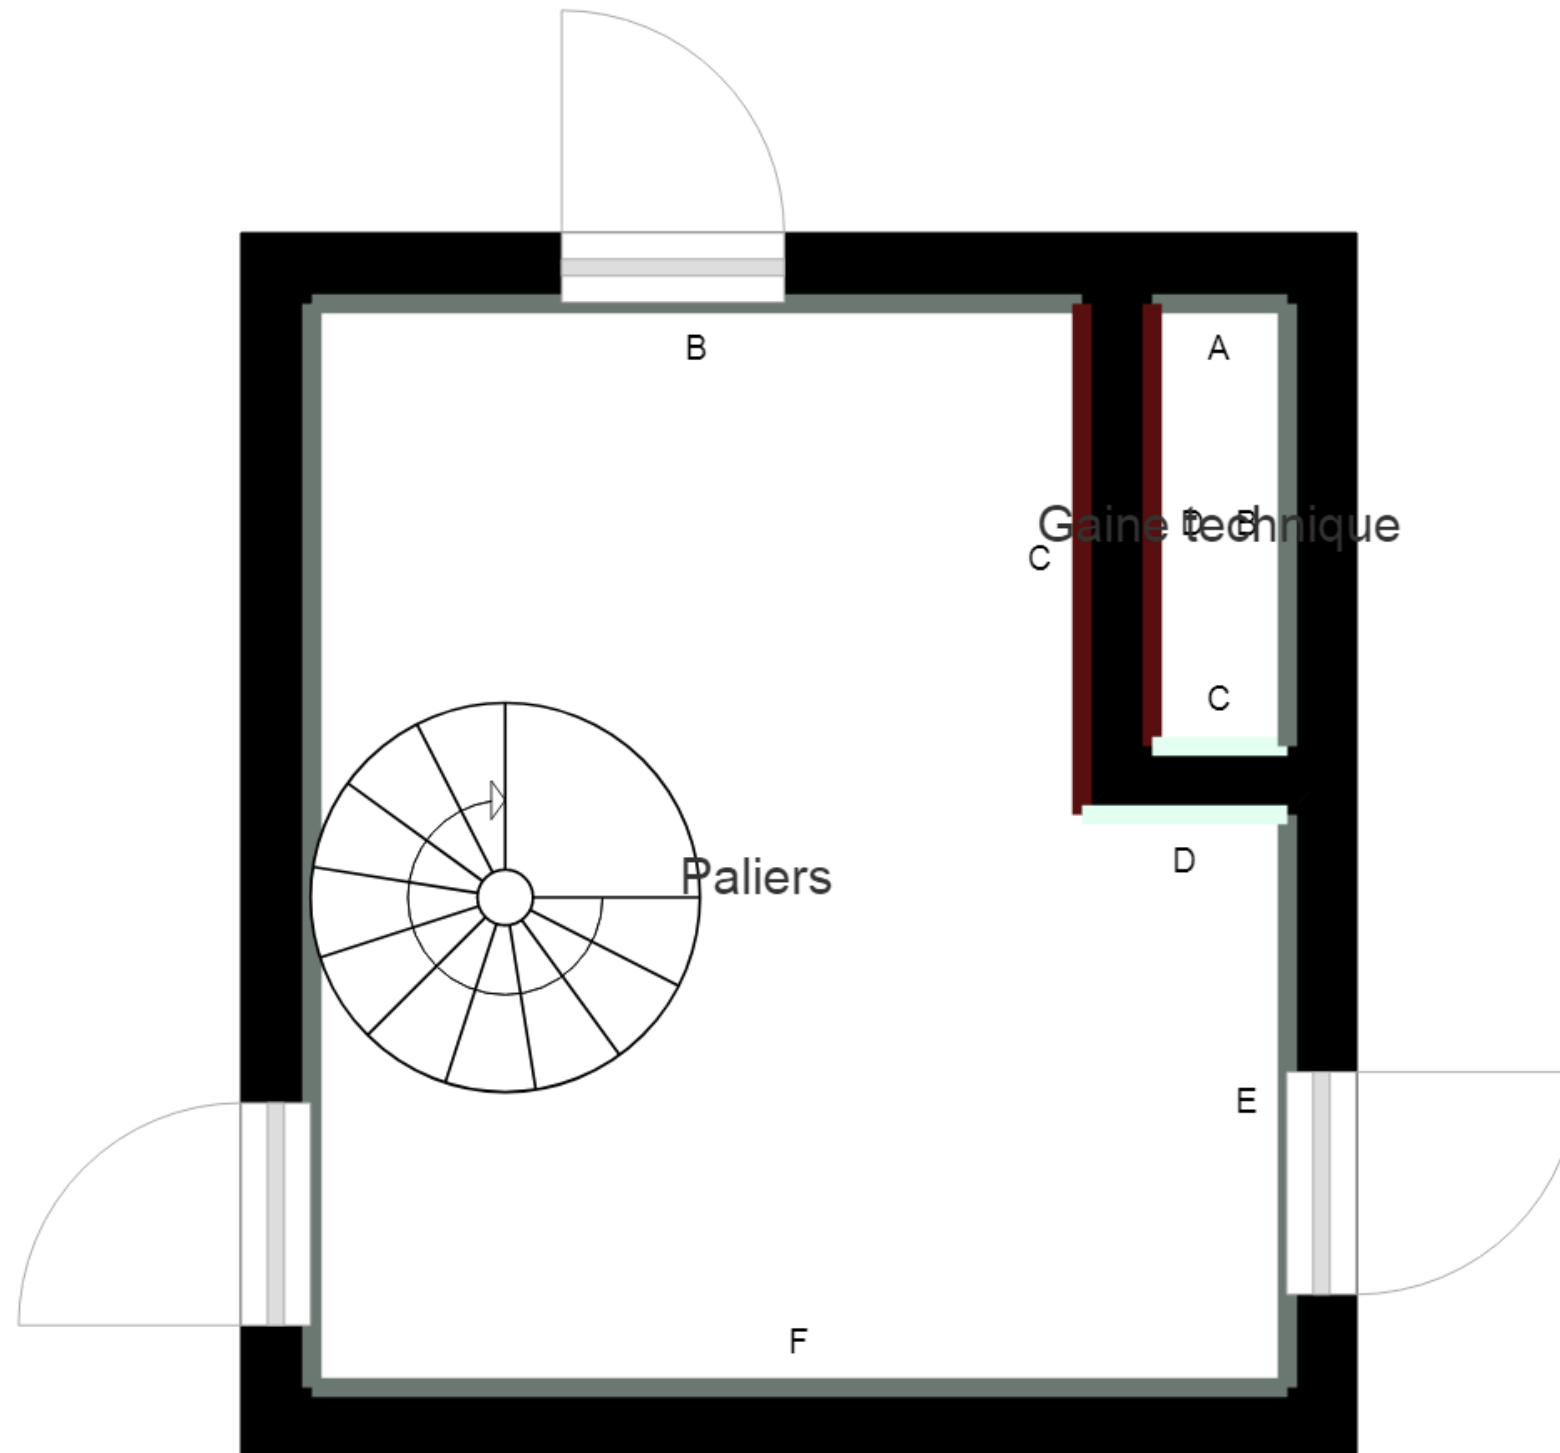
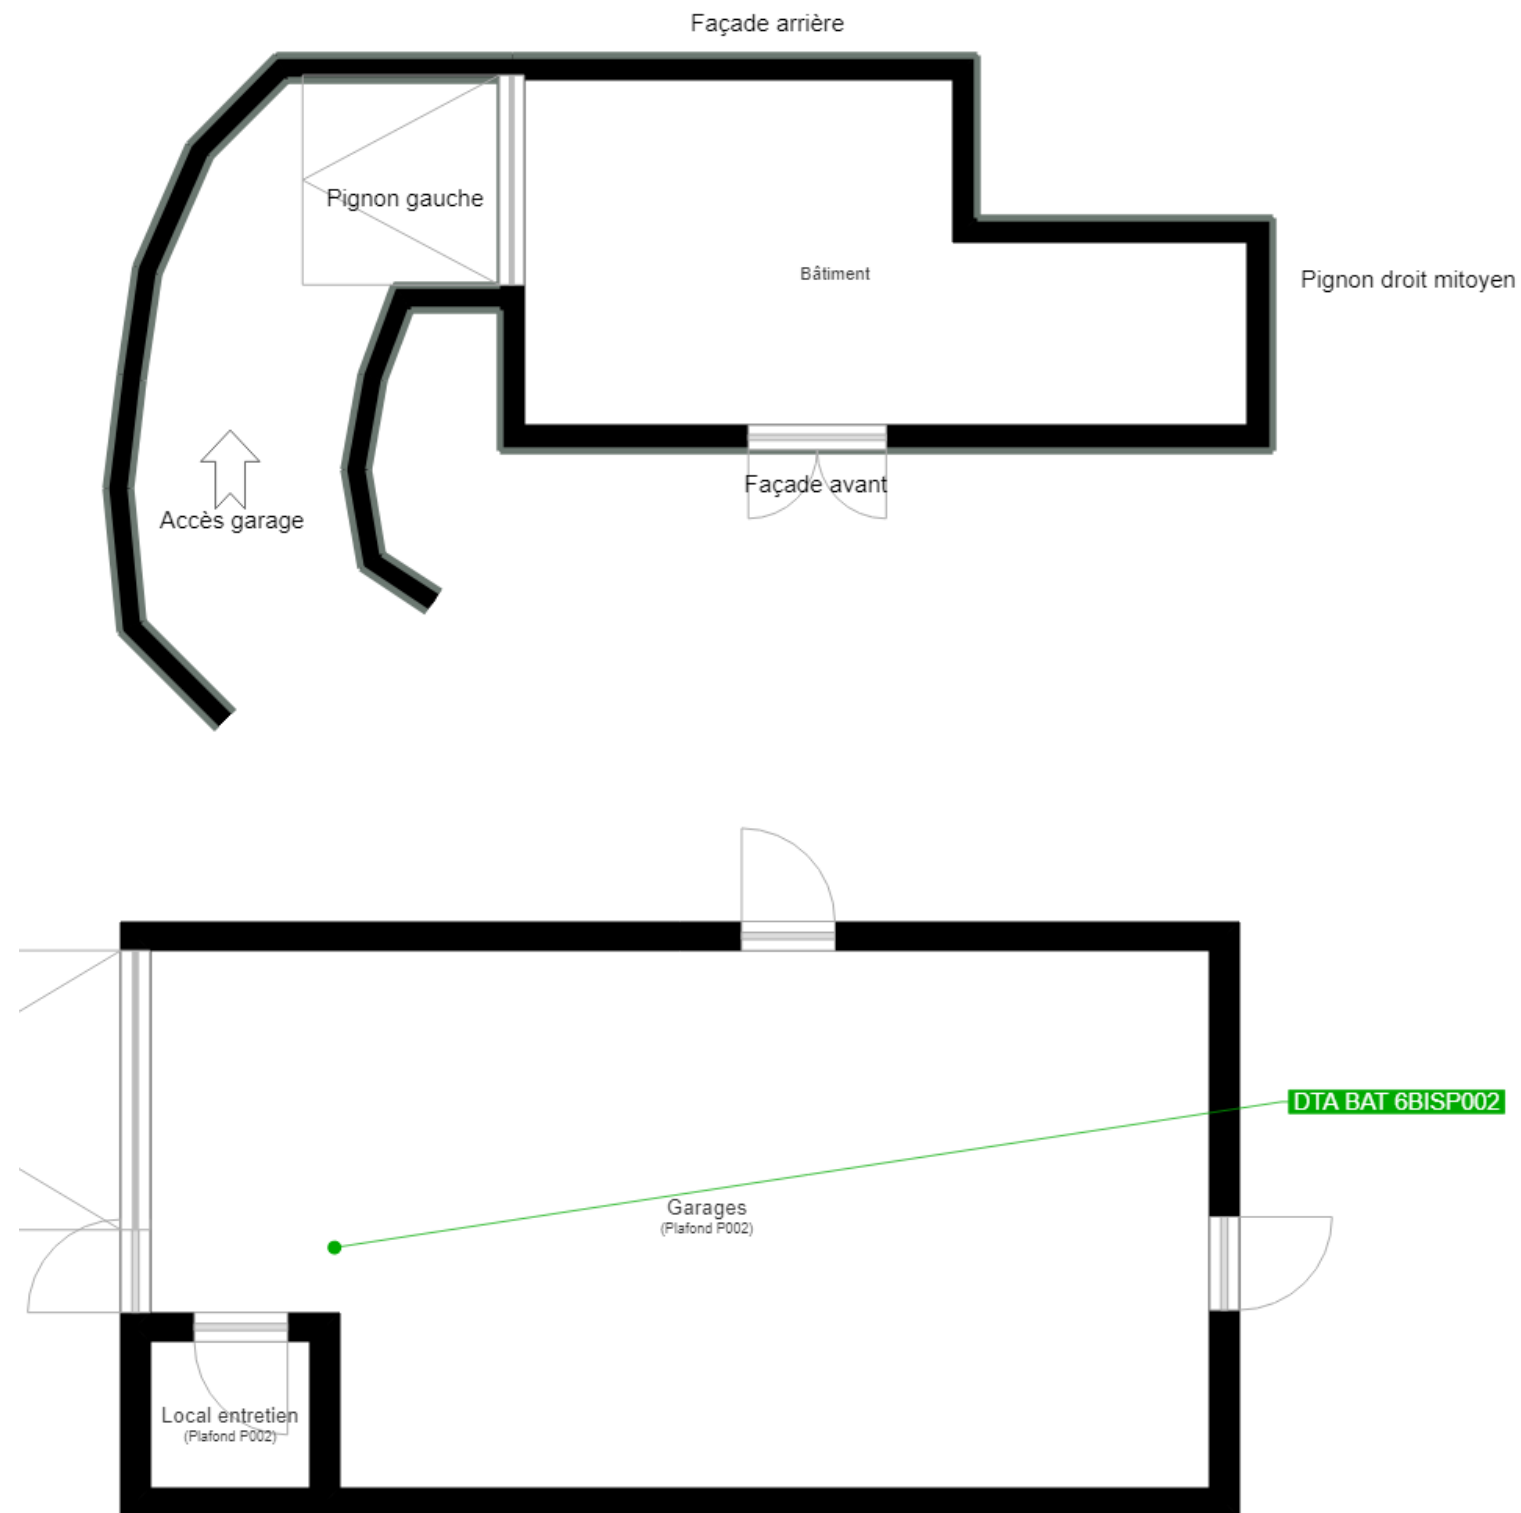
Murs périphériques / Plaques de plâtre
Murs Bois
Murs Brique
Murs Béton brut
Cloisons Plaques de plâtre
Murs carreaux de plâtre
Murs Béton / Enduit
Murs porteurs et/ou mur de refend / Plaques de plâtre
Murs périphériques / Doublage (plaque de plâtre + isolant)
Torchis
Murs Amiantés
Murs Brique / Enduit
Murs Brique plâtrière

- Prélèvements de sol amiantés
- Prélèvements de sol non amiantés
- Prélèvements de plafonds amiantés
- Prélèvements de plafonds non amiantés
- Prélèvements de murs amiantés
- Prélèvements de murs non amiantés
- X Autres types de prélèvements amiantés
- X Autres types de prélèvements non amiantés
- /// Sol amianté
- /// Plafond amianté
- /// Sol et Plafond amiantés
