## Rapport de mission de repérage des matériaux et produits contenant de l'amiante avant réalisation de travaux

R. 4412-97 modifié par le décret 2012-639 du 4 mai 2012  
Norme NF X 46-020

6 RUE DES FILLES DU FEU

77 OTHIS

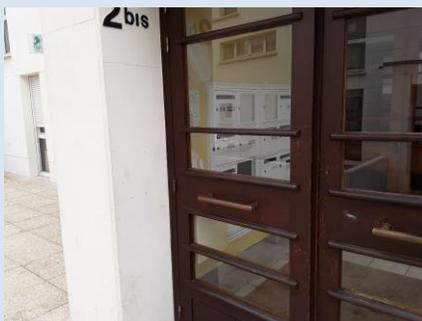
### EMPLACEMENT

PRELEVEMENT : 407_A000P001			
NOM DU CLIENT	NUMERO DU DOSSIER		PIECE OU LOCAL
OPH77	407_A000 25/04/2018		Façade avant
ELEMENT	DESCRIPTIF DU LABORATOIRE	DATE DE PRELEVEMENT	NOM DE L'OPERATEUR
Enduit / Peinture béton	Enduit plâtreux blanc non séparable + peinture non séparable	25/04/2018	DUBOS Samuel
LOCALISATION		RESULTAT	
Mur A		Amiante non détecté

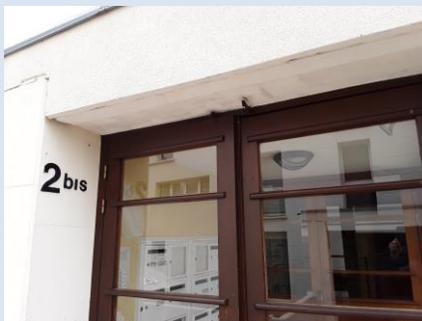
### EMPLACEMENT

PRELEVEMENT : 407_A000P002			
NOM DU CLIENT	NUMERO DU DOSSIER		PIECE OU LOCAL
OPH77	407_A000 25/04/2018		Façade avant
ELEMENT	DESCRIPTIF DU LABORATOIRE	DATE DE PRELEVEMENT	NOM DE L'OPERATEUR
Calicot	Matériau plâtreux blanc en vrac + peinture non séparable + papier peint non séparable	25/04/2018	DUBOS Samuel
LOCALISATION		RESULTAT	
Plafond		Amiante non détecté

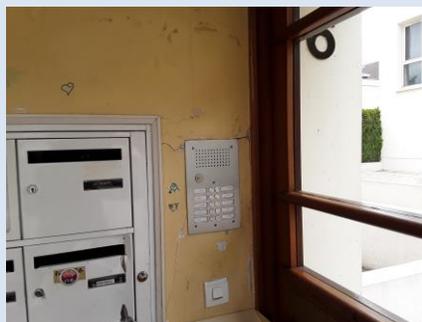
EMPLACEMENT

PRELEVEMENT : 407_A000P003			
NOM DU CLIENT	NUMERO DU DOSSIER	PIECE OU LOCAL	
OPH77	407_A000 25/04/2018	Hall	
ELEMENT	DESCRIPTIF DU LABORATOIRE	DATE DE PRELEVEMENT	NOM DE L'OPERATEUR
Enduit / Peinture béton	Enduit plâtreux blanc en vrac + peinture non séparable	25/04/2018	DUBOS Samuel
LOCALISATION		RESULTAT	
Mur A		Amiante non détecté

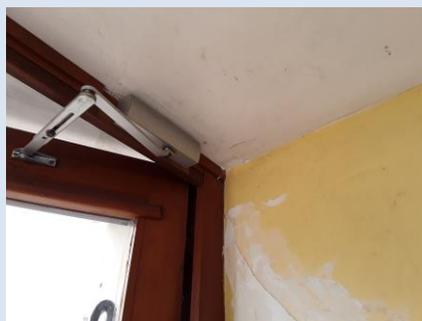
EMPLACEMENT

PRELEVEMENT : 407_A000P004			
NOM DU CLIENT	NUMERO DU DOSSIER	PIECE OU LOCAL	
OPH77	407_A000 25/04/2018	Hall	
ELEMENT	DESCRIPTIF DU LABORATOIRE	DATE DE PRELEVEMENT	NOM DE L'OPERATEUR
Calicot	Matériau plâtreux blanc en vrac + papier peint en vrac non séparable	25/04/2018	DUBOS Samuel
LOCALISATION		RESULTAT	
Plafond		Amiante non détecté
