## Rapport de mission de repérage des matériaux et produits contenant de l'amiante avant réalisation de travaux

6 BIS RUE DES FILLES DU FEU

77 OTHIS

RAPPORT N° :	407_A06B	Laboratoire d'Analyses :	ITGA
Repérage réalisé le :	25/04/2018	Adresse laboratoire :	3 RUE ARMAND HERPIN LACROIX - CS 46537 35065 RENNES CEDEX
Accompagnateur :		Numéro d'accréditation :	1-5967
Par :	Samuel DUBOS	Organisme d'assurance professionnelle :	AXA France
N° certificat :	CPDI 4697	Adresse assurance :	313 Terrasses de l'Arche 92727 NANTERRE CEDEX
Date d'obtention :	27/01/2018	N° de contrat d'assurance :	10063271004
Organisme certificateur	I.Cert Parc EDONIA - Bâtiment G - Rue de la Terre Victoria - 35760 SAINT GREGOIRE	Date de validité :	31/12/2018

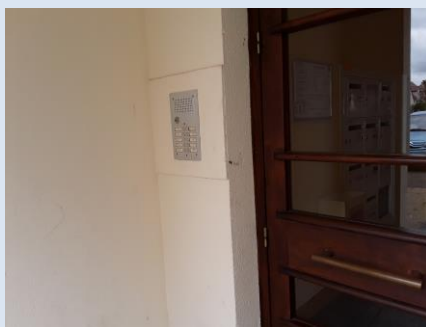
PRELEVEMENT : 407_A06BP001			
NOM DU CLIENT	NUMERO DU DOSSIER		PIECE OU LOCAL
OPH77	407_A06B 25/04/2018		Hall
ELEMENT	DESCRIPTIF DU LABORATOIRE	DATE DE PRELEVEMENT	NOM DE L'OPERATEUR
Enduit / Peinture béton	Enduit plâtreux blanc en faible quantité en vrac + matériau gris en faible quantité en vrac non séparable + peinture non séparable	25/04/2018	DUBOS Samuel
LOCALISATION		RESULTAT	
Mur B		Amiante non détecté

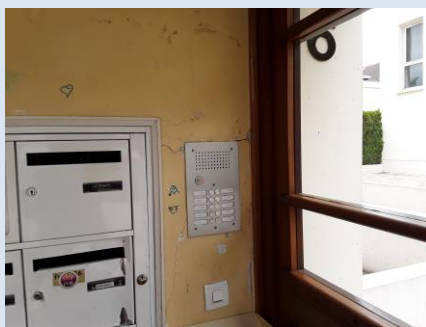
PRELEVEMENT : 407_A06BP002			
NOM DU CLIENT	NUMERO DU DOSSIER		PIECE OU LOCAL
OPH77	407_A06B 25/04/2018		Halls, Cages d'escaliers et Paliers
ELEMENT	DESCRIPTIF DU LABORATOIRE	DATE DE PRELEVEMENT	NOM DE L'OPERATEUR
Enduit / Peinture béton	Enduit plâtreux blanc en vrac + peinture non séparable	25/04/2018	DUBOS Samuel
LOCALISATION		RESULTAT	
Mur A		Amiante non détecté

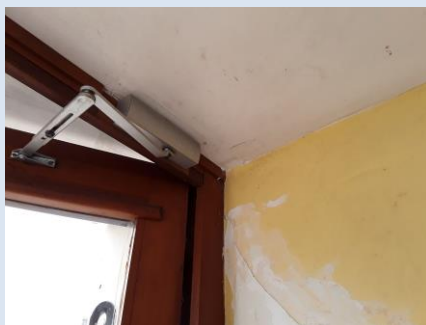
PRELEVEMENT : 407_A06BP003			
NOM DU CLIENT	NUMERO DU DOSSIER	PIECE OU LOCAL	
OPH77	407_A06B 25/04/2018	Halls, Cages d'escaliers et Paliers	
ELEMENT	DESCRIPTIF DU LABORATOIRE	DATE DE PRELEVEMENT	NOM DE L'OPERATEUR
Calicot	Matériau plâtreux blanc en vrac + papier non séparable + peinture non séparable	25/04/2018	DUBOS Samuel
LOCALISATION		RESULTAT	
Plafond		Amiante non détecté	
EMPLACEMENT
