Rapport de mission de repérage des matériaux et produits contenant de l'amiante avant réalisation de travaux

22 RUE DE LA BOHEME GALANTE

77 OTHIS

RAPPORT N° :	407_E000	Laboratoire d'Analyses :	ITGA
Repérage réalisé le :	25/04/2018	Adresse laboratoire :	3 RUE ARMAND HERPIN LACROIX - CS 46537 35065 RENNES CEDEX
Accompagnateur :		Numéro d'accréditation :	1-5967
Par :	Samuel DUBOS	Organisme d'assurance professionnelle :	AXA France
N° certificat :	CPDI 4697	Adresse assurance :	313 Terrasses de l'Arche 92727 NANTERRE CEDEX
Date d'obtention :	27/01/2018	N° de contrat d'assurance :	10063271004
Organisme certificateur	I.Cert Parc EDONIA - Bâtiment G - Rue de la Terre Victoria - 35760 SAINT GREGOIRE	Date de validité :	31/12/2018

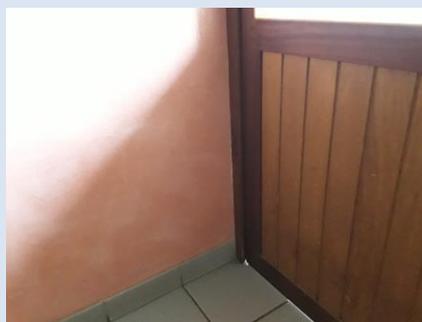
EMPLACEMENT

PRELEVEMENT : 407_E000P002			
NOM DU CLIENT	NUMERO DU DOSSIER		PIECE OU LOCAL
OPH77	407_E000 25/04/2018		Halls, Cages d'escaliers et Paliers
ELEMENT	DESCRIPTIF DU LABORATOIRE	DATE DE PRELEVEMENT	NOM DE L'OPERATEUR
Enduit / Peinture béton	Enduit plâtreux blanc en vrac non séparable + matériau gris en vrac non séparable + peintures multiples non séparable	25/04/2018	DUBOS Samuel
LOCALISATION		RESULTAT	
Mur A		Amiante non détecté
