Rapport de mission de repérage des matériaux et produits contenant de l'amiante avant réalisation de travaux

24 RUE DE LA BOHEME GALANTE

77 OTHIS

RAPPORT N° :	407_E024	Laboratoire d'Analyses :	ITGA
Repérage réalisé le :	25/04/2018	Adresse laboratoire :	3 RUE ARMAND HERPIN LACROIX - CS 46537 35065 RENNES CEDEX
Accompagnateur :		Numéro d'accréditation :	1-5967
Par :	Samuel DUBOS	Organisme d'assurance professionnelle :	AXA France
N° certificat :	CPDI 4697	Adresse assurance :	313 Terrasses de l'Arche 92727 NANTERRE CEDEX
Date d'obtention :	27/01/2018	N° de contrat d'assurance :	10063271004
Organisme certificateur	I.Cert Parc EDONIA - Bâtiment G - Rue de la Terre Victoria - 35760 SAINT GREGOIRE	Date de validité :	31/12/2018

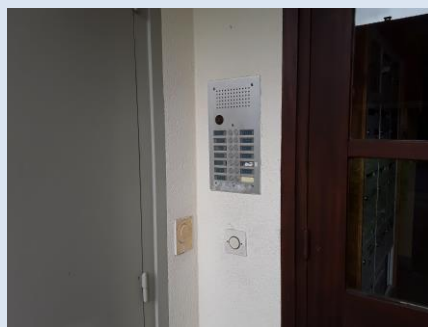
PRELEVEMENT : 407_E024P001			
NOM DU CLIENT	NUMERO DU DOSSIER		PIECE OU LOCAL
OPH77	407_E024 25/04/2018		Hall
ELEMENT	DESCRIPTIF DU LABORATOIRE	DATE DE PRELEVEMENT	NOM DE L'OPERATEUR
Enduit / Peinture béton	Matériau beige en vrac non séparable + matériau souple blanc non séparable + peinture non séparable	25/04/2018	DUBOS Samuel
LOCALISATION		RESULTAT	
Mur B		Amiante non détecté

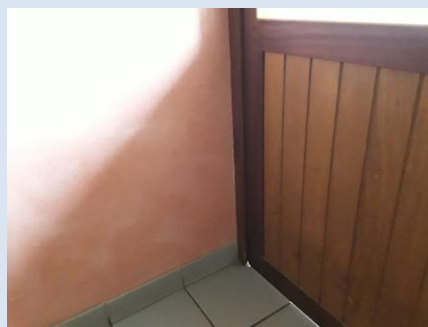
PRELEVEMENT : 407_E024P002			
NOM DU CLIENT	NUMERO DU DOSSIER		PIECE OU LOCAL
OPH77	407_E024 25/04/2018		Halls, Cages d'escaliers et Paliers
ELEMENT	DESCRIPTIF DU LABORATOIRE	DATE DE PRELEVEMENT	NOM DE L'OPERATEUR
Enduit / Peinture béton	Enduit gris non séparable + matériau plâtreux blanc non séparable + peinture non séparable	25/04/2018	DUBOS Samuel
LOCALISATION		RESULTAT	
Mur A		Amiante non détecté
