## Rapport de mission de repérage des matériaux et produits contenant de l'amiante avant réalisation de travaux

22 RUE DE LA BOHEME GALANTE

77280 OTHIS

RAPPORT N° :	407LAG0005	Laboratoire d'Analyses :	ITGA
Repérage réalisé le :	26/06/2018	Adresse laboratoire :	3 RUE ARMAND HERPIN LACROIX - CS 46537 35065 RENNES CEDEX
Accompagnateur :		Numéro d'accréditation :	1-5967
Par :	Aurélien JAGER	Organisme d'assurance professionnelle :	AXA France
N° certificat :	CPDI4311	Adresse assurance :	313 Terrasses de l'Arche 92727 NANTERRE CEDEX
Date d'obtention :	21/03/2017	N° de contrat d'assurance :	10063271004
Organisme certificateur	I.CERT PARC EDONIA - BAT G - RUE DE LA TERRE VICTORIA - 35760 SAINT GREGOIRE	Date de validité :	31/12/2018

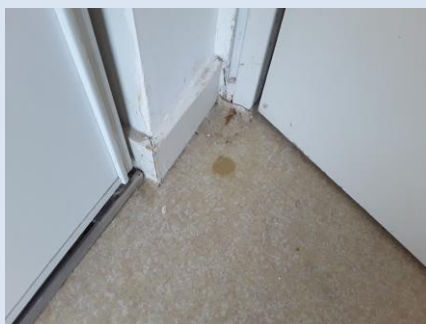
PRELEVEMENT : 407LAG0005P001			
NOM DU CLIENT	NUMERO DU DOSSIER		PIECE OU LOCAL
OPH77	407LAG0005 26/06/2018		Cuisine
ELEMENT	DESCRIPTIF DU LABORATOIRE	DATE DE PRELEVEMENT	NOM DE L'OPERATEUR
Revêtement souple	Revêtement souple beige + colle polymère jaune non séparable + ragréage gris hétérogène	26/06/2018	JAGER Aurélien
LOCALISATION		RESULTAT	
Sol		Amiante non détecté

Commande	407LAG0005--01
Dossier client	407LAG0005--01 - 22 RUE DE LA BOHEME GALANTE APT 46 E0 77280 OTHIS
Echantillon	407LAG0005P001 / LOGEMENTS COLLECTIFS - - - / Cuisine Sol Revêtement souple
Description ITGA	Revêtement souple beige / Colle polymère jaune / Ragréage gris hétérogène

Fraction Analysée	Technique analytique et date d'analyse	Résultat	Type d'amiante	Nb de préparations
▶ Revêtement souple beige + colle polymère jaune non séparable + ragréage gris hétérogène	META le 02/07/2018	Amiante non détecté	---	1

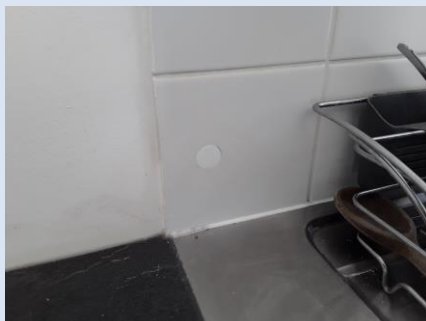
PRELEVEMENT : 407LAG0005P002			
NOM DU CLIENT	NUMERO DU DOSSIER		PIECE OU LOCAL
OPH77	407LAG0005 26/06/2018		Cuisine
ELEMENT	DESCRIPTIF DU LABORATOIRE	DATE DE PRELEVEMENT	NOM DE L'OPERATEUR
Faïence 1	Colle beige + couche plâtrée blanche avec couche cartonnée + carrelage	26/06/2018	JAGER Aurélien
LOCALISATION		RESULTAT	
Mur C		Amiante non détecté

Commande	407LAG0005--01
Dossier client	407LAG0005--01 - 22 RUE DE LA BOHEME GALANTE APT 46 E0 77280 OTHIS
Echantillon	407LAG0005P002 / LOGEMENTS COLLECTIFS - - - / Cuisine Mur C Falence 1
Description ITGA	Colle beige / Couche plâtreuse blanche avec couche cartonnée / Carrelage

Fraction Analysée	Technique analytique et date d'analyse	Résultat	Type d'amiante	Nb de préparations
▶ Colle beige + couche plâtreuse blanche avec couche cartonnée + carrelage	META le 02/07/2018	Amiante non détecté	---	2

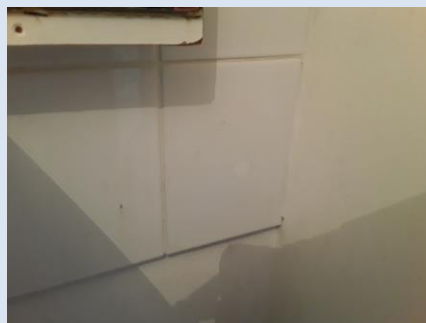
**PRELEVEMENT : 407LAG0005P003**

NOM DU CLIENT	NUMERO DU DOSSIER	PIECE OU LOCAL	
OPH77	407LAG0005 26/06/2018	Salle de bains	
ELEMENT	DESCRIPTIF DU LABORATOIRE	DATE DE PRELEVEMENT	NOM DE L'OPERATEUR
Faïence 2	Colle beige + carrelage	26/06/2018	JAGER Aurélien
LOCALISATION		RESULTAT	
Mur C		Amiante non détecté

Commande	407LAG0005--01
Dossier client	407LAG0005--01 - 22 RUE DE LA BOHEME GALANTE APT 46 E0 77280 OTHIS
Echantillon	407LAG0005P003 / LOGEMENTS COLLECTIFS - - - / Salle de bains Mur C. Falence 2
Description ITGA	Colle beige / Carrelage

Fraction Analysée	Technique analytique et date d'analyse	Résultat	Type d'amiante	Nb de préparations
▶ Colle beige + carrelage	META le 02/07/2018	Amiante non détecté	---	1

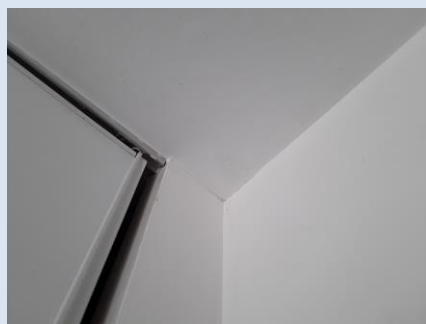
**PRELEVEMENT : 407LAG0005P004**

NOM DU CLIENT	NUMERO DU DOSSIER	PIECE OU LOCAL	
OPH77	407LAG0005 26/06/2018	Cuisine	
ELEMENT	DESCRIPTIF DU LABORATOIRE	DATE DE PRELEVEMENT	NOM DE L'OPERATEUR
Enduit / Peinture béton	Enduit plâtreux blanc en vrac + peinture non séparable	26/06/2018	JAGER Aurélien
LOCALISATION		RESULTAT	
Plafond		Amiante non détecté

Commande	407LAG0005--01
Dossier client	407LAG0005--01 - 22 RUE DE LA BOHEME GALANTE APT 46 E0 77280 OTHIS
Echantillon	407LAG0005P004 / LOGEMENTS COLLECTIFS - - - / Cuisine Plafond Enduit Peinture béton
Description ITGA	Enduit plâtreux blanc en vrac / Peinture

Fraction Analysée	Technique analytique et date d'analyse	Résultat	Type d'amiante	Nb de préparations
▶ Enduit plâtreux blanc en vrac + peinture non séparable	META le 02/07/2018	Amiante non détecté	---	1

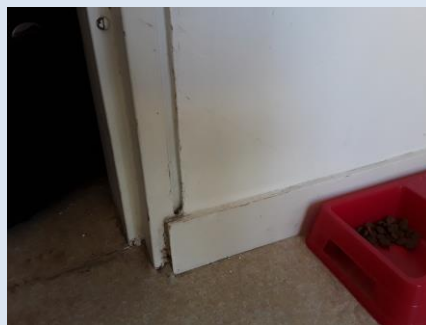
PRELEVEMENT : 407LAG0005P005			
NOM DU CLIENT	NUMERO DU DOSSIER		PIECE OU LOCAL
OPH77	407LAG0005 26/06/2018		Cuisine
ELEMENT	DESCRIPTIF DU LABORATOIRE	DATE DE PRELEVEMENT	NOM DE L'OPERATEUR
Enduit / Peinture béton	Matériau gris non séparable + enduit plâtreux blanc en vrac + peinture non séparable	26/06/2018	JAGER Aurélien
LOCALISATION		RESULTAT	
Mur F		Amiante non détecté

Commande	407LAG0005--01
Dossier client	407LAG0005--01 - 22 RUE DE LA BOHEME GALANTE APT 46 E0 77280 OTHIS
Echantillon	407LAG0005P005 / LOGEMENTS COLLECTIFS - - - / Cuisine Mur F Enduit Peinture béton
Description ITGA	Matériau gris / Enduit plâtreux blanc en vrac / Peinture

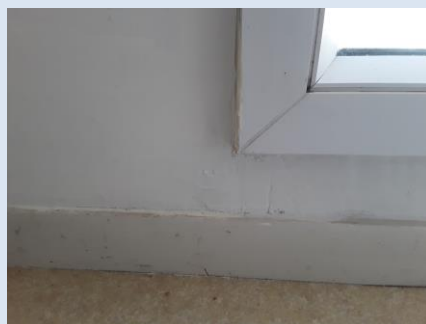
PRELEVEMENT : 407LAG0005P006			
NOM DU CLIENT	NUMERO DU DOSSIER		PIECE OU LOCAL
OPH77	407LAG0005 26/06/2018		Cuisine
ELEMENT	DESCRIPTIF DU LABORATOIRE	DATE DE PRELEVEMENT	NOM DE L'OPERATEUR
Enduit / Peinture plaque de plâtre	Enduit plâtreux blanc en vrac + peinture non séparable	26/06/2018	JAGER Aurélien
LOCALISATION		RESULTAT	
Mur B		Amiante non détecté

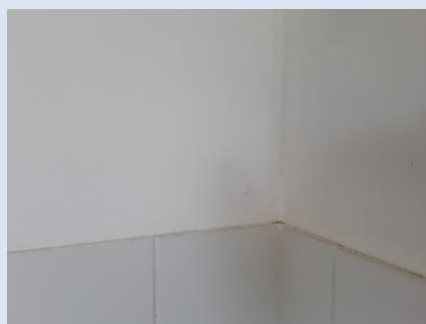
PRELEVEMENT : 407LAG0005P007			
NOM DU CLIENT	NUMERO DU DOSSIER		PIECE OU LOCAL
OPH77	407LAG0005 26/06/2018		Cuisine
ELEMENT	DESCRIPTIF DU LABORATOIRE	DATE DE PRELEVEMENT	NOM DE L'OPERATEUR
Enduit / Peinture plaque de plâtre	Enduit plâtreux blanc en vrac + peinture non séparable	26/06/2018	JAGER Aurélien
LOCALISATION		RESULTAT	
Mur C		Amiante non détecté

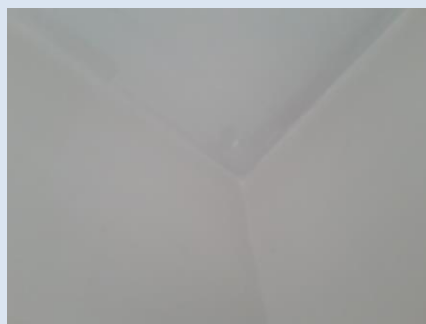
PRELEVEMENT : 407LAG0005P008			
NOM DU CLIENT	NUMERO DU DOSSIER		PIECE OU LOCAL
OPH77	407LAG0005 26/06/2018		Entrée
ELEMENT	DESCRIPTIF DU LABORATOIRE	DATE DE PRELEVEMENT	NOM DE L'OPERATEUR
Enduit / Peinture béton	Enduit plâtreux blanc en vrac + peinture non séparable	26/06/2018	JAGER Aurélien
LOCALISATION		RESULTAT	
Plafond		Amiante non détecté

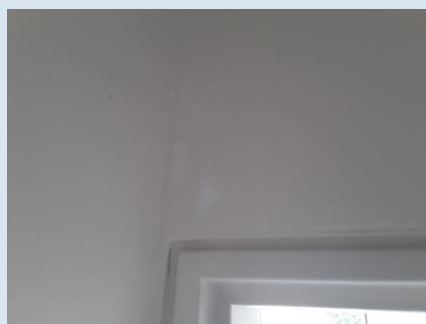
PRELEVEMENT : 407LAG0005P009			
NOM DU CLIENT	NUMERO DU DOSSIER		PIECE OU LOCAL
OPH77	407LAG0005 26/06/2018		Entrée
ELEMENT	DESCRIPTIF DU LABORATOIRE	DATE DE PRELEVEMENT	NOM DE L'OPERATEUR
Enduit / Peinture béton	Matériau gris non séparable + enduit plâtreux blanc en vrac + peinture non séparable	26/06/2018	JAGER Aurélien
LOCALISATION		RESULTAT	
Mur B		Amiante non détecté

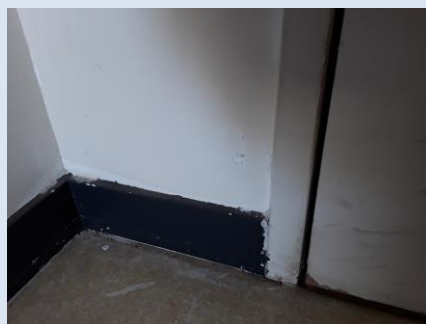
PRELEVEMENT : 407LAG0005P010			
NOM DU CLIENT	NUMERO DU DOSSIER		PIECE OU LOCAL
OPH77	407LAG0005 26/06/2018		Entrée
ELEMENT	DESCRIPTIF DU LABORATOIRE	DATE DE PRELEVEMENT	NOM DE L'OPERATEUR
Enduit / Peinture plaque de plâtre	Enduit plâtreux blanc en vrac + peinture non séparable	26/06/2018	JAGER Aurélien
LOCALISATION		RESULTAT	
Mur A		Amiante non détecté

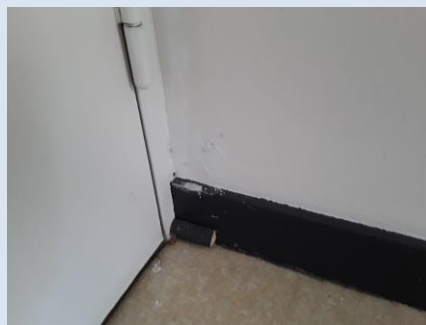
PRELEVEMENT : 407LAG0005P011			
NOM DU CLIENT	NUMERO DU DOSSIER		PIECE OU LOCAL
OPH77	407LAG0005 26/06/2018		Entrée
ELEMENT	DESCRIPTIF DU LABORATOIRE	DATE DE PRELEVEMENT	NOM DE L'OPERATEUR
Enduit / Peinture plaque de plâtre	Enduit plâtreux blanc en vrac avec couche cartonnée	26/06/2018	JAGER Aurélien
LOCALISATION		RESULTAT	
Mur F		Amiante non détecté	
EMPLACEMENT

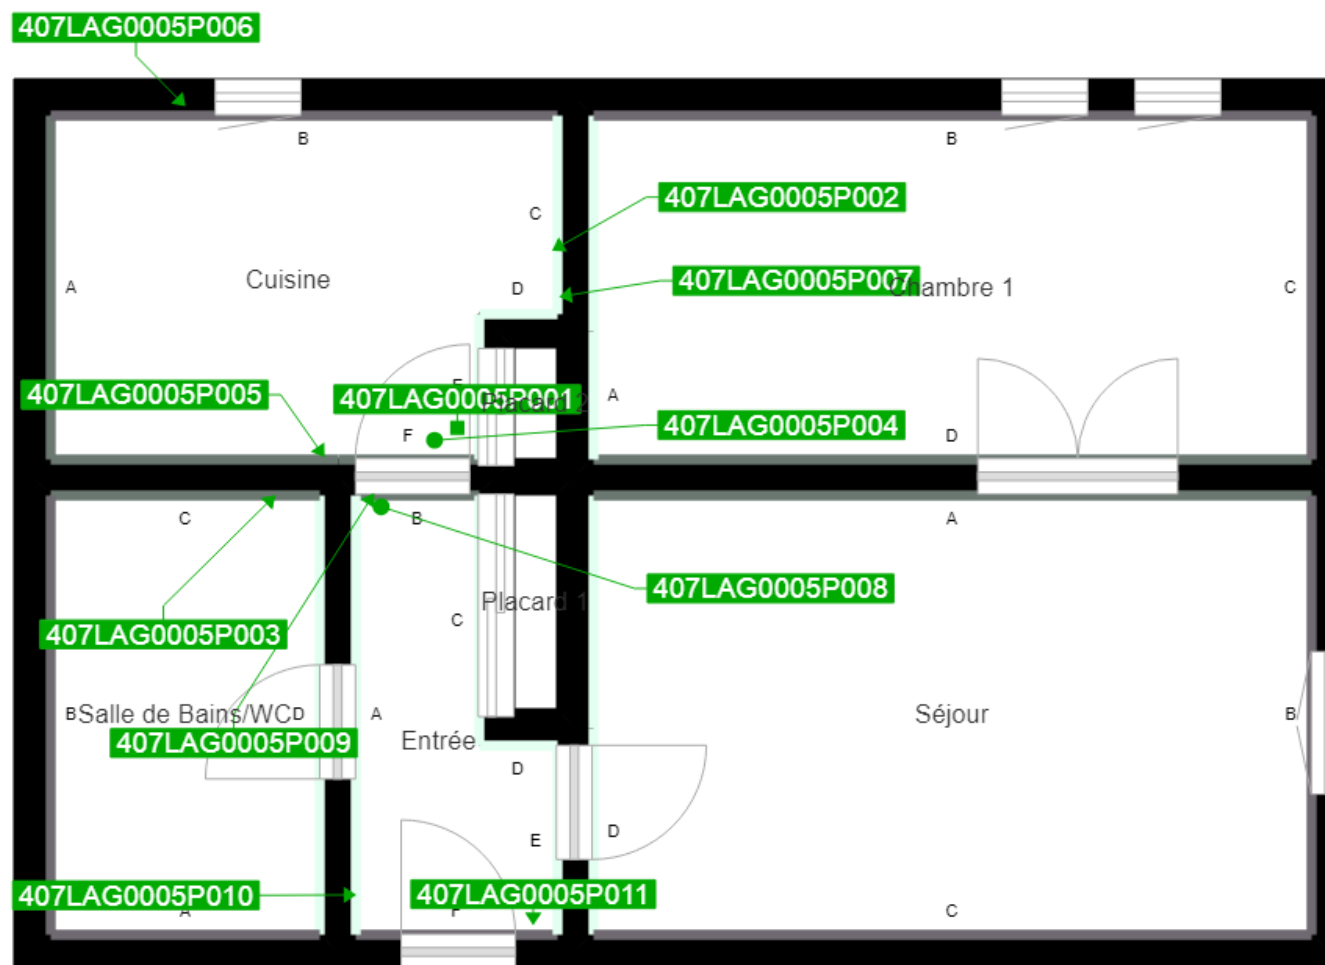
Murs périphériques / Plaques de plâtre
	Murs Bois
	Murs Brique
	Murs Béton brut
	Cloisons Plaques de plâtre
	Murs carreaux de plâtre
	Murs Béton / Enduit
	Murs porteurs et/ou mur de refend / Plaques de plâtre
	Murs périphériques / Doublage (plaque de plâtre + isolant)
	Torchis
	Murs Amiantés
	Murs Brique / Enduit
	Murs Brique plâtrière
	Murs Pierre

Prélèvements de sol amiantés
	Prélèvements de sol non amiantés
	Prélèvements de plafonds amiantés
	Prélèvements de plafonds non amiantés
	Prélèvements de murs amiantés
	Prélèvements de murs non amiantés
	Autres types de prélèvements amiantés
	Autres types de prélèvements non amiantés
	Sol amianté
	Plafond amianté
	Sol et Plafond amiantés
