Rapport de mission de repérage des matériaux et produits contenant de l'amiante avant réalisation de travaux

Programme 407 - Terrasse 2

77280 OTHIS

Rapport N° : TOIT-407-TERR2 13/09/2017

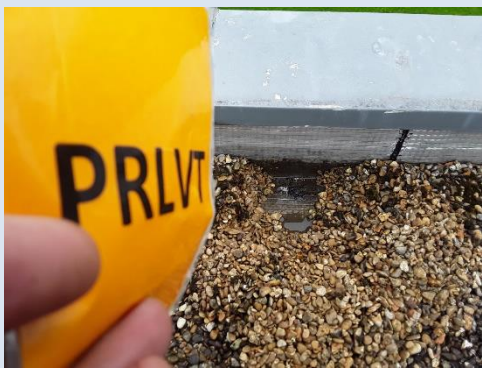
PRELEVEMENT : TOIT-407-TERR2P001			
NOM DU CLIENT	NUMERO DU DOSSIER		PIECE OU LOCAL
OPH77	TOIT-407-TERR2 13/09/2017		Toiture 1
ELEMENT	DESCRIPTIF DU LABORATOIRE	DATE DE PRELEVEMENT	NOM DE L'OPERATEUR
Pax aluminium	Matériau bitumineux noir avec aluminium	13/09/2017	JULIEN Mickaël
LOCALISATION		RESULTAT	
Sol		Amiante non détecté	
EMPLACEMENT

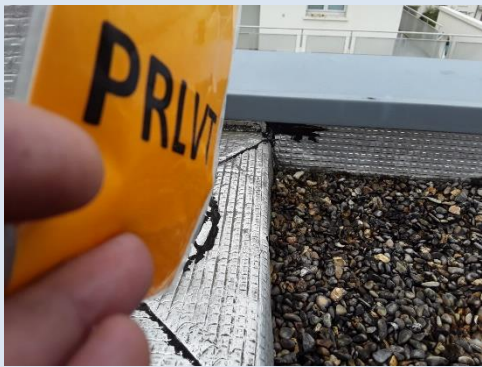
PRELEVEMENT : TOIT-407-TERR2P002			
NOM DU CLIENT	NUMERO DU DOSSIER		PIECE OU LOCAL
OPH77	TOIT-407-TERR2 13/09/2017		Toiture 1
ELEMENT	DESCRIPTIF DU LABORATOIRE	DATE DE PRELEVEMENT	NOM DE L'OPERATEUR
Pax aluminium	Matériau bitumineux noir avec poussières	13/09/2017	JULIEN Mickaël
LOCALISATION		RESULTAT	
Mur C		Amiante non détecté	
EMPLACEMENT
