## Rapport de mission de repérage des matériaux et produits contenant de l'amiante avant réalisation de travaux

### Programme 407 - Terrasse 3

77280 OTHIS

RAPPORT N° :	TOIT-407-TERR3	Laboratoire d'Analyses :	ITGA
Repérage réalisé le :	13/09/2017	Adresse laboratoire :	3 RUE ARMAND HERPIN LACROIX - CS 46537 35065 RENNES CEDEX
Accompagnateur :		Numéro d'accréditation :	1-5967
Par :	Mickaël JULIEN	Organisme d'assurance professionnelle :	ALLIANZ
N° certificat :	CPDI 4129	Adresse assurance :	Direction Opérations Entreprises 5C Esplanade Charles de Gaulle 33081 BORDEAUX CEDEX
Date d'obtention :	01/01/2017	N° de contrat d'assurance :	55897385
Organisme certificateur	I.CERT Parc Edonia - Bâtiment G - Rue de la Terre Victoria - 35760 SAINT-GREGOIRE	Date de validité :	31/12/2017

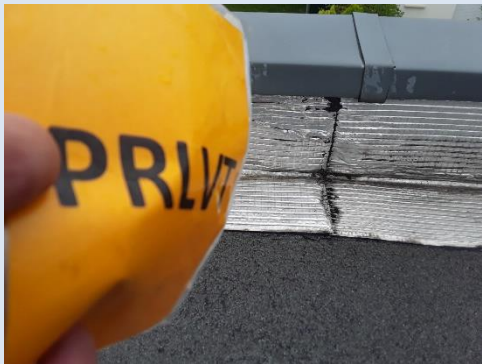
PRELEVEMENT : TOIT-407-TERR3P001			
NOM DU CLIENT	NUMERO DU DOSSIER		PIECE OU LOCAL
OPH77	TOIT-407-TERR3 13/09/2017		Toiture 1
ELEMENT	DESCRIPTIF DU LABORATOIRE	DATE DE PRELEVEMENT	NOM DE L'OPERATEUR
Pax aluminium	Matériau bitumineux noir avec aluminium avec poussières	13/09/2017	JULIEN Mickaël
LOCALISATION		RESULTAT	
Mur B		Amiante non détecté	
EMPLACEMENT

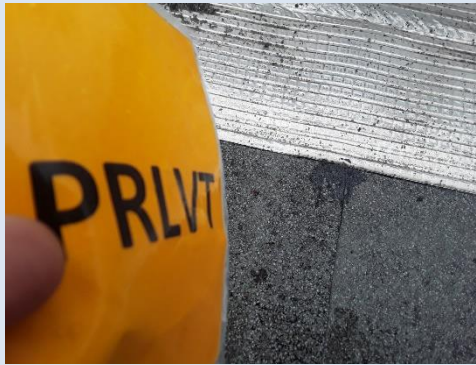
PRELEVEMENT : TOIT-407-TERR3P003			
NOM DU CLIENT	NUMERO DU DOSSIER		PIECE OU LOCAL
OPH77	TOIT-407-TERR3 13/09/2017		Toiture 1
ELEMENT	DESCRIPTIF DU LABORATOIRE	DATE DE PRELEVEMENT	NOM DE L'OPERATEUR
Shingle	Matériau bitumineux noir avec gravillons + matériau mousse jaune en faible quantité non séparable	13/09/2017	JULIEN Mickaël
LOCALISATION		RESULTAT	
Sol		Amiante non détecté	
EMPLACEMENT
