Rapport de mission de repérage des matériaux et produits listes A et B à intégrer au dossier technique «amiante»

PROGRAMME DTA BAT 22

LA BOHEME GALANTE

77280 OTHIS

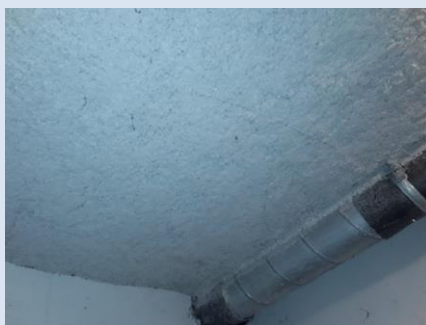
PRELEVEMENT : DTA BAT 22P001			
NOM DU CLIENT	NUMERO DU DOSSIER		PIECE OU LOCAL
OPH77	DTA BAT 22 15/03/2018		Local vélos
ELEMENT	DESCRIPTIF DU LABORATOIRE	DATE DE PRELEVEMENT	NOM DE L'OPERATEUR
Flocage	Matériau cotonneux blanc avec poussières	15/03/2018	JULIEN Mickaël
LOCALISATION		RESULTAT	
Plafond		Amiante non détecté

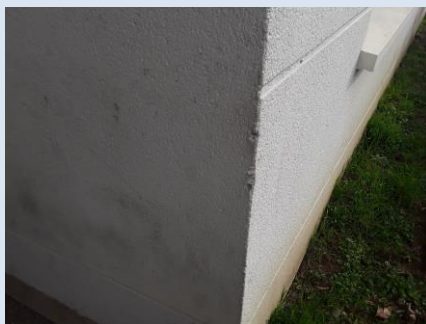
PRELEVEMENT : DTA BAT 22P002			
NOM DU CLIENT	NUMERO DU DOSSIER		PIECE OU LOCAL
OPH77	DTA BAT 22 15/03/2018		Façade avant
ELEMENT	DESCRIPTIF DU LABORATOIRE	DATE DE PRELEVEMENT	NOM DE L'OPERATEUR
Enduit projeté	Enduit beige en vrac	15/03/2018	JULIEN Mickaël
LOCALISATION		RESULTAT	
Façades		Amiante non détecté
